**PROYECTO DE CONSERVACIÓN DE LA CAPILLA REAL O DE  
LOS NATURALES: SAN PEDRO DE CHOLULA – MÉXICO**  
*CONSERVATION OF THE ROYAL CHAPEL OR DE LOS NATURALES:  
SAN PEDRO DE CHOLULA - MEXICO*

*Moisés Morales Arizmendi<sup>1</sup>*

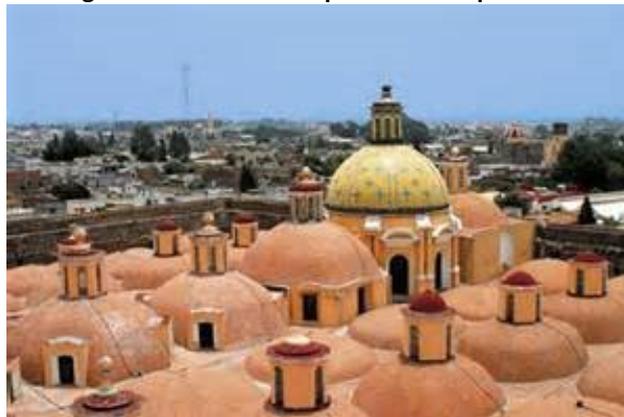
**Figura 5. Vista de las Cúpulas de la Capilla Real**

Sin embargo, los especialistas del INAH, de la COPAE y de los municipios de Puebla y de Cholula, coincidieron en que las dos cúpulas más dañadas estaban a punto de colapsarse y tenían que ser demolidas; uno de ellos dictaminó incluso que se tenían que demoler 16 cúpulas, y otro más, que se tenían que demoler todas. Sin embargo, el equipo, después de evaluar las condiciones estructurales, tomó la decisión de hacer el proyecto de consolidación con un despacho especialista en estructuras de edificios patrimoniales (estructuras de mampostería); dentro de la siguiente metodología:

Por lo que una vez realizado el proyecto, el proceso de reestructuración y restauración se realizó sin necesidad de demoliciones y todas las cúpulas fueron consolidadas y las dos más dañadas, que tienen un peso volumétrico aproximado a treinta toneladas, se levantaron y acomodaron restituyéndoles su diseño y estructura

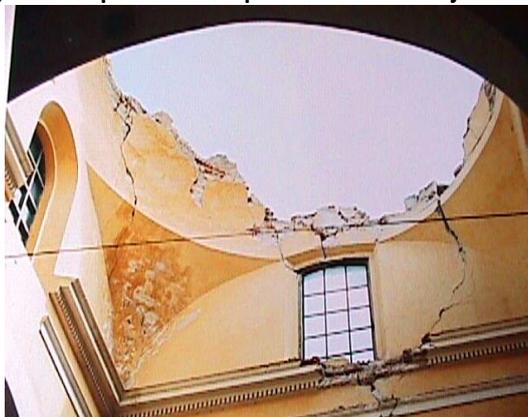
La Capilla Real fue seriamente dañada por el sismo del 15 de junio de 1999, que derribó una de las cúpulas principales y produjo severas cuarteaduras en torres y bóvedas, y en las cúpulas restantes. La Parroquia con sus diez barrios, y las hermandades del Santo Entierro y de San Pedrito se dieron inmediatamente a la tarea de reconstruir y restaurar íntegramente la Capilla Real. Estos trabajos fueron apoyados por las autoridades federales y estatales, así como por la Fundación Volkswagen, por la Universidad de las Américas, por la empresa Algodón Zuum y otras instancias interesadas en apoyar los trabajos. El señor cura párroco de San Pedro Cholula, Pbro. Lic. R. Amador Tapia Zúñiga y la Comisión Diocesana de Arte Sacro se responsabilizaron de estos trabajos, que fueron supervisados por el Instituto Nacional de Antropología e Historia - INAH y el Consejo del Patrimonio Arquitectónico del Estado – COPAE.

Figura 7. Cúpula dañada por el sismo 15 de junio 1999

original. Para reparar grietas y reforzar los pináculos que se había desestructurado, se utilizó un proceso a base de conectores de acero.

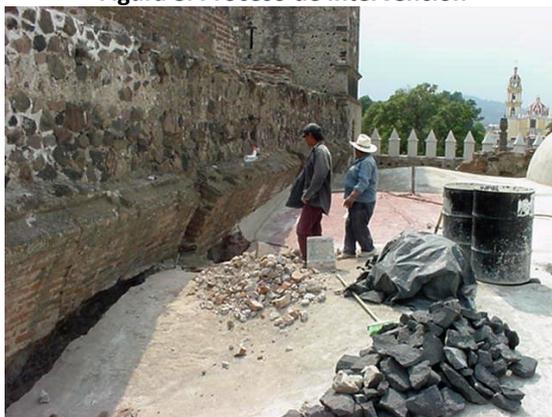
**Figura 8. Proceso de intervención**
