**O SÍTIO ARQUEOLÓGICO SUBAQUÁTICO DA “CALDEIRA”, ANCHIETA, ESPÍRITO
SANTO: ANÁLISE PRELIMINAR DE DOIS NAUFRÁGIOS**
THE UNDERWATER ARCHAEOLOGICAL SITE OF THE "BOILER" ANCHIETA, ESPÍRITO
SANTO: PRELIMINARY ANALYSIS OF TWO SHIPWRECKS

Vol. XIV | n°27 | 2017 | ISSN 2316 8412

O sítio arqueológico subaquático da “Caldeira”, Anchieta, Espírito Santo: Análise preliminar de dois naufrágios

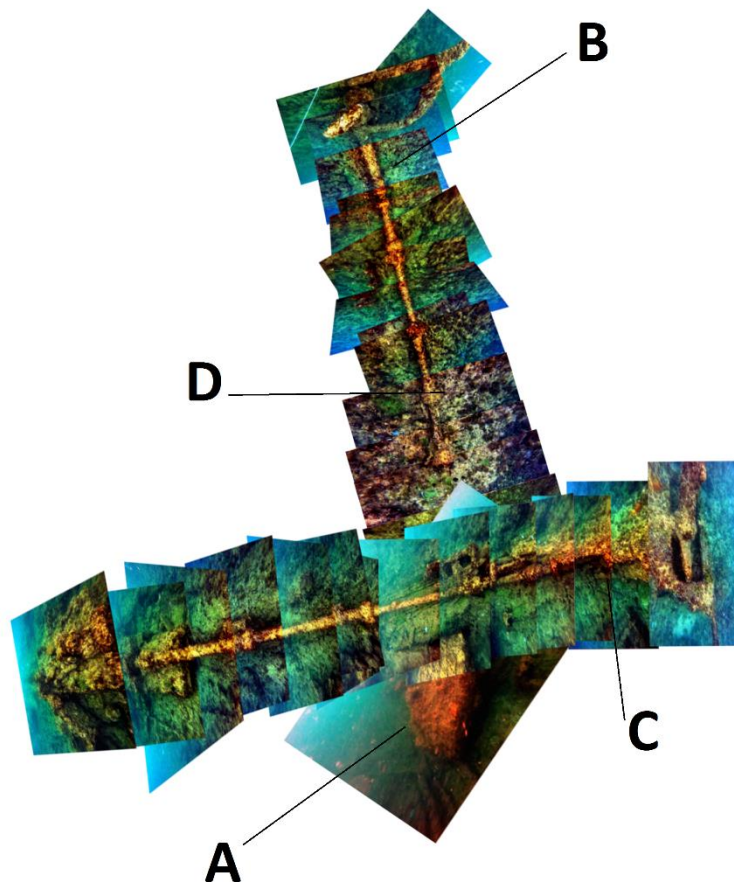
No decorrer do desenvolvimento dos trabalhos, o ponto central do arqueosítio que foi estipulado foi o eixo propulsor, medindo este aproximadamente 50 metros. O eixo apresenta-se sem a ligação à caldeira de tração, sendo que esta possui um diâmetro aproximado de 3 por 2 metros de altura, com suas extremidades distribuídas conforme ilustração seguinte.

Figura 02: Orientação e fotomontagem dos dois eixos registados durante os trabalhos arqueológicos. A - Imagem da Caldeira B - Eixo propulsor 1 e respetiva hélice C - Eixo propulsor 2 e respetiva hélice D - Caverna armadora e baliza de metal.

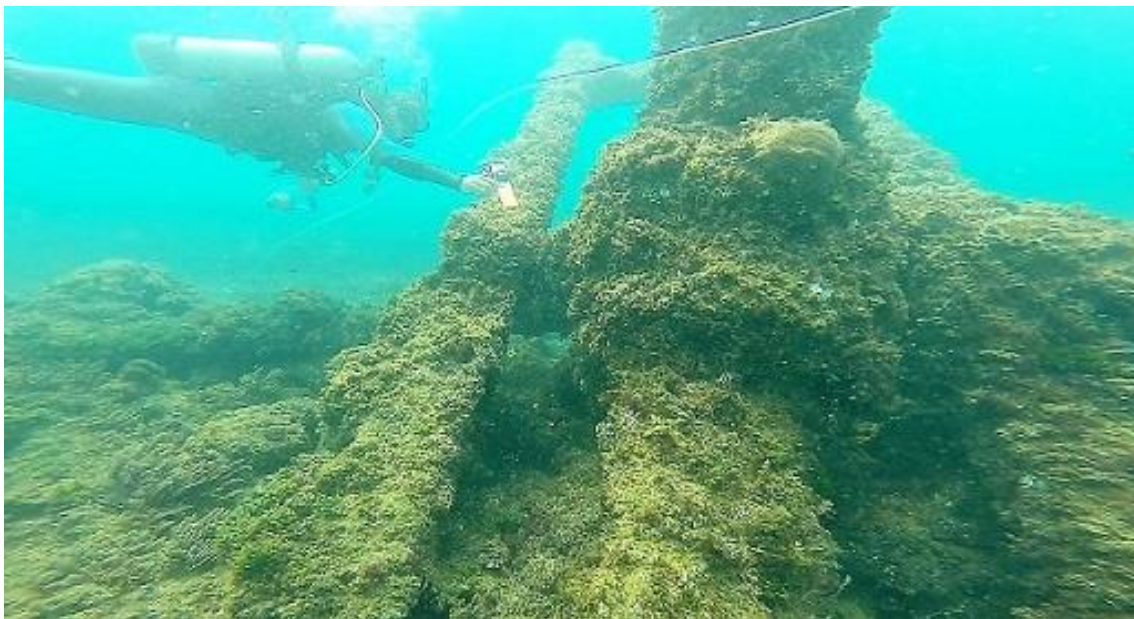
No que se refere aos diferentes elementos detectados observa-se que a hélice do navio 1 (batizada com esta designação pela equipe) possui uma envergadura de aproximadamente 3 metros e encontra-se fixada ao eixo principal e ao cadaste externo e interno. Apresenta-se posicionada a 24° de sua proa. É a maior hélice registrada no local, sendo que as estruturas que compõem o sistema de propulsão demonstram ser também mais robustas que os restantes elementos do tipo. Em toda a extensão do eixo, ainda ligado à hélice, há uma menor dispersão dos artefatos ou fragmentos pertencentes ao navio (figuras 3, 4 e 5). Tal fato faz-nos suspeitar que se trata de uma embarcação mais antiga que o navio 2, e que possivelmente na sua construção terá sido utilizada um misto de madeira e aço.

Figura 03: Imagem da hélice do navio 1.

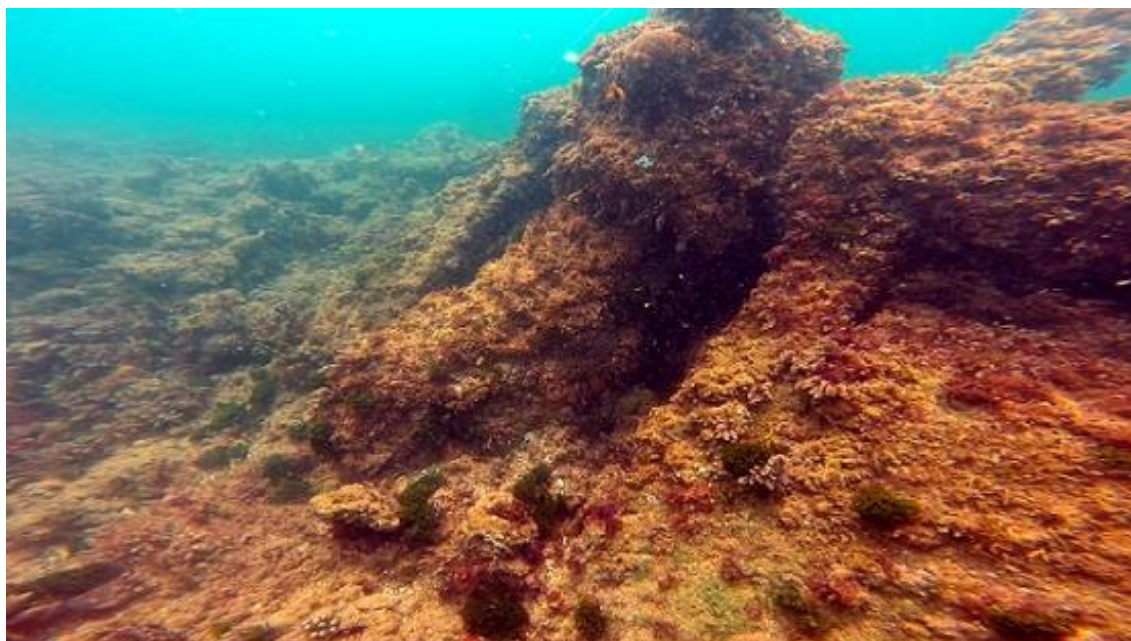
Figura 04: Imagem da posição do cadaste

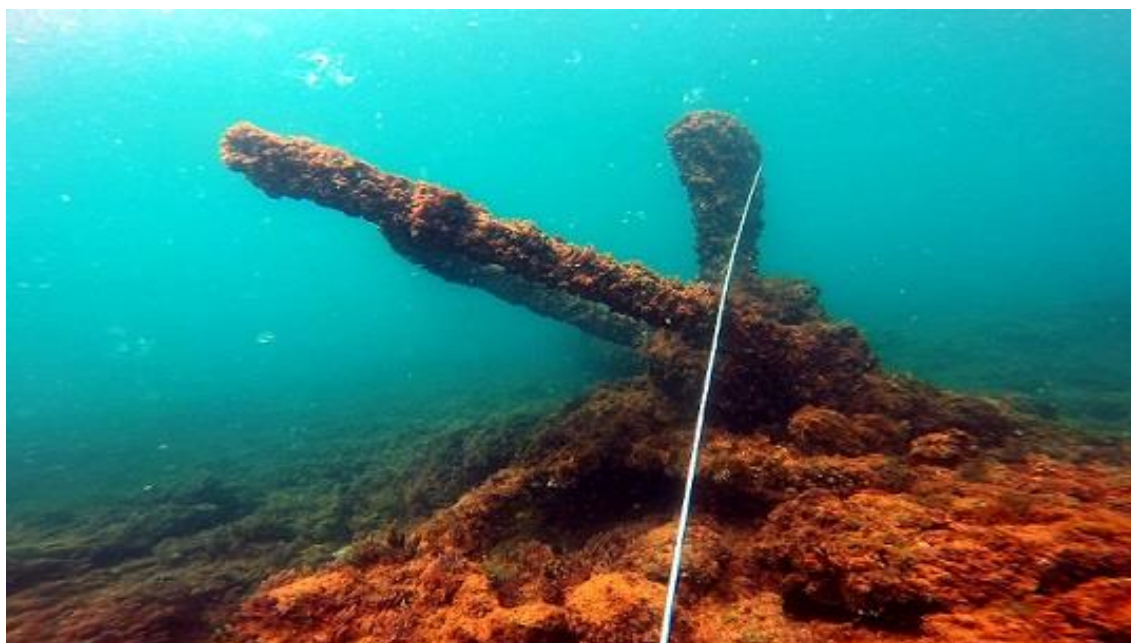
Figura 05: Posição cadaste e o efeito da concreção em parte da hélice.

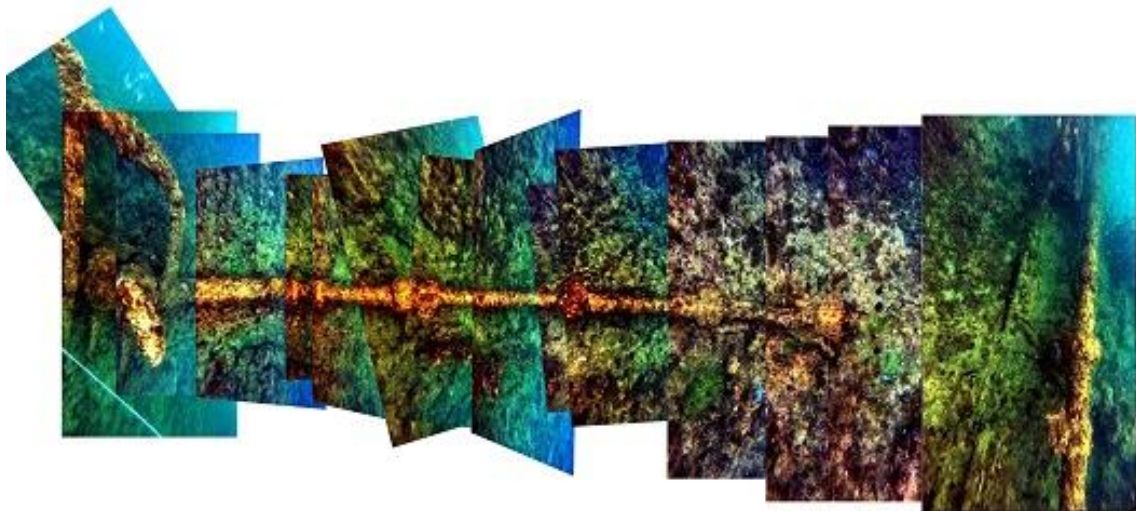
Também podemos colocar a hipótese de que a posição do hélice (navio 1), poderá indicar a colisão com os destroços da embarcação (navio 2), que já permaneceria no local, encontrando-se soçobrado em sua proa (figura 6 e 7).

Figura 06: Fotomosaico do eixo do navio 1, em que foram encontrados vestígios do guincho a vapor. É possível verificar também parte do eixo do navio 2, em sua proa.

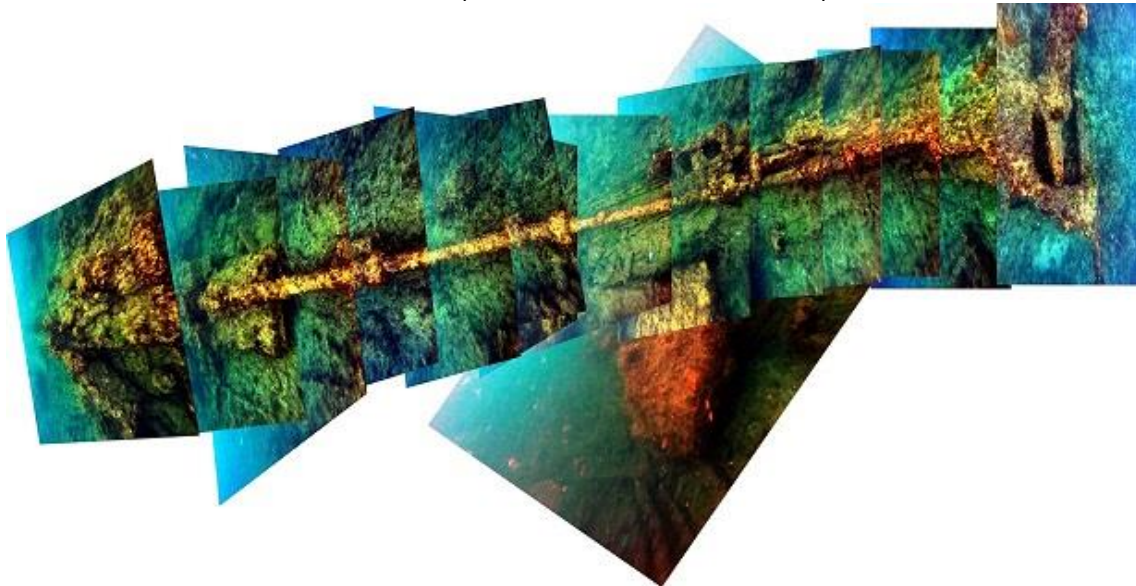
Figura 07: Fotomosaico do eixo do navio 2.

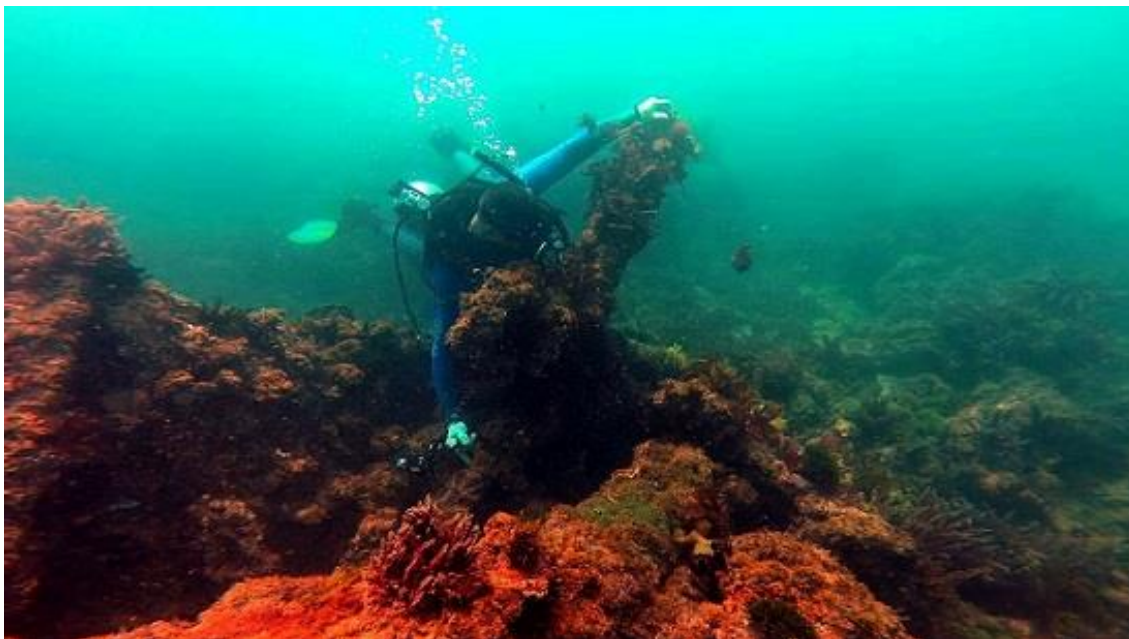
Para tentarmos identificar particularidades do navio a vapor e sua localização espacial, procuramos localizar o guincho responsável pelo recolhimento dos almirantados (âncoras de ferro). Pela percepção da equipe, registramos vestígios do mesmo que acreditamos pertencer ao navio 2 (figura 8).

Figura 08: Almirantado de ferro sem definição da embarcação à qual pertence.

As âncoras encontradas apresentam-se cravadas no substrato e com visível ação da concreção.

O fato de se encontrarem um pouco separadas dos restantes destroços não nos permitem, para o momento, perceber conexões com os navios registados.

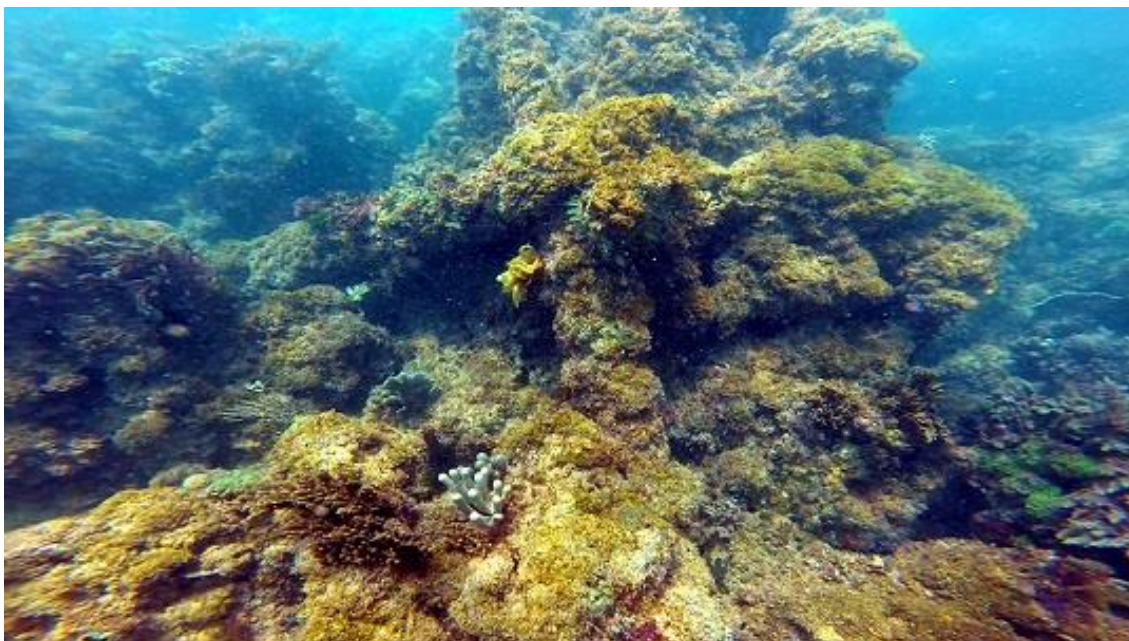
Durante as atividades, foi ainda realizado o registro de um segundo almirantado (figura 9), aparentemente também cravado no substrato, mas sem qualquer conexão aparente com o navio 1 ou 2.

Figura 09: Almirantado de ferro.

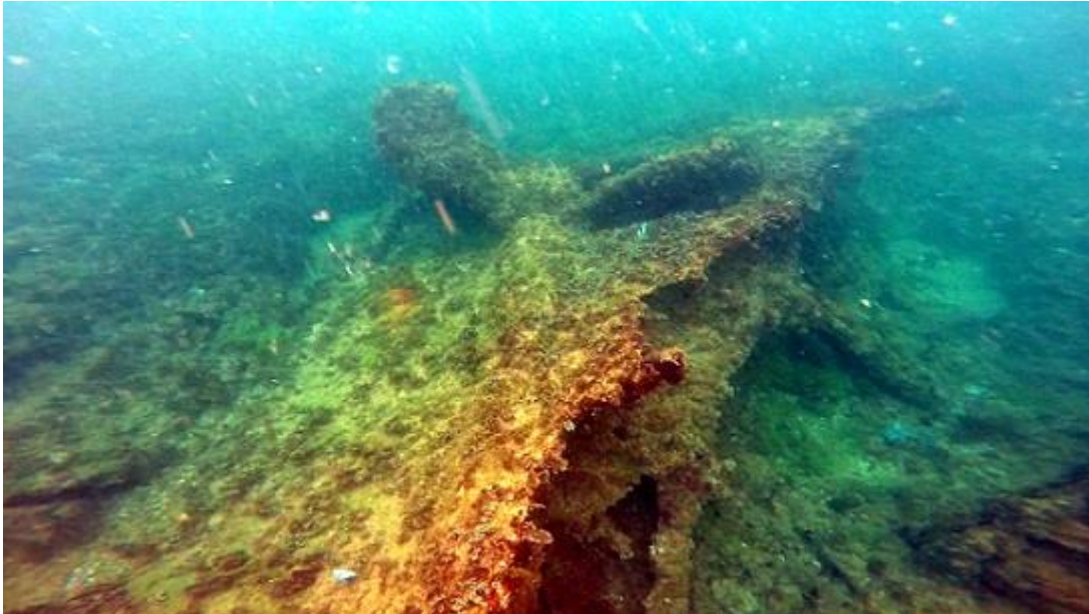
Entre os destroços é facilmente reconhecida a hélice do denominado navio 2 (figura 10), parte da sua quilha e obras vivas. Torna-se notório referir que o cadaste de popa observado ainda contém placas de aço, e o eixo não está atualmente visível.

Figura 10: Hélice do navio 2

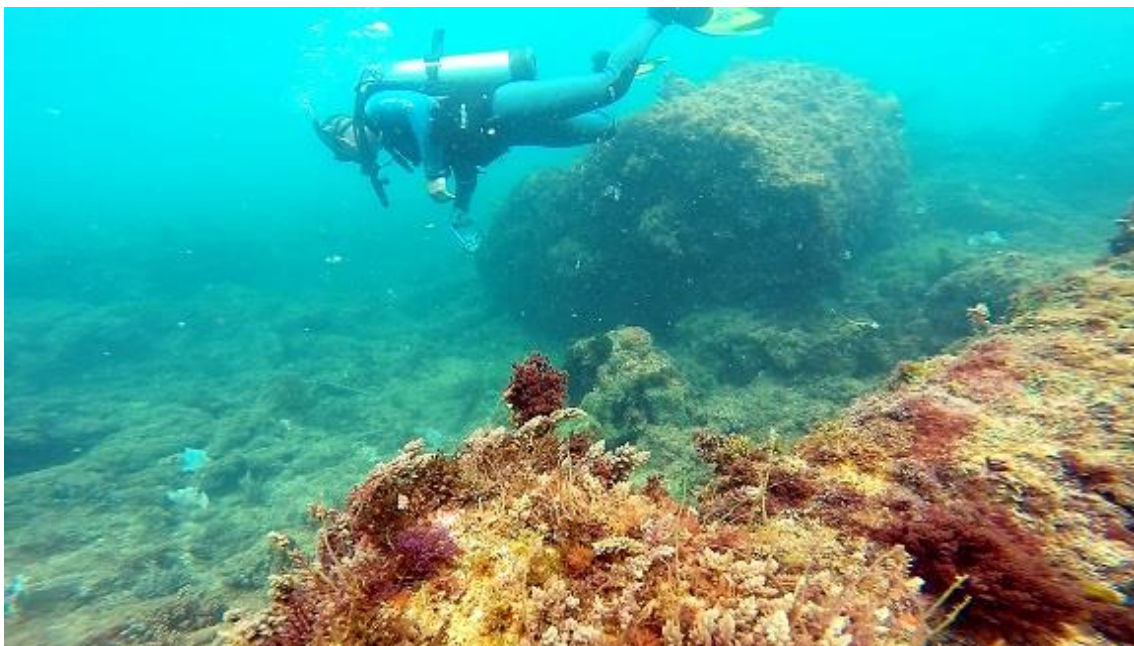
De entre os destroços registou-se ainda uma outra caldeira (figura 11).

Figura 11: Imagem da segunda caldeira reconhecida. Não ficou claro a qual navio pertence.

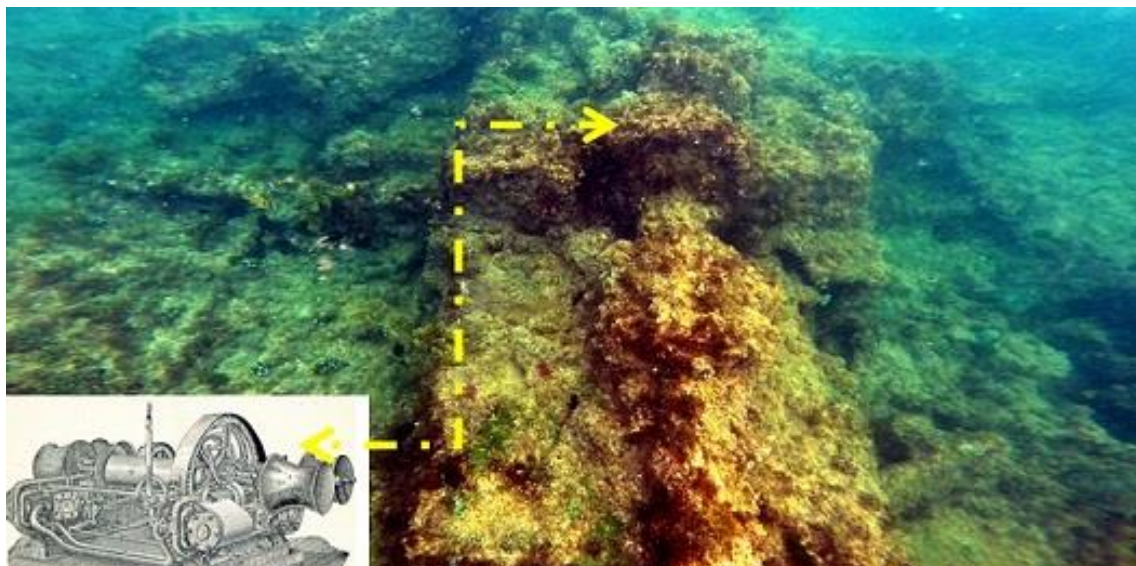
Também foram identificados alguns elementos do navio 2, que provavelmente poderão pertencer ao equipamento responsável pela elevação e recolha das âncoras. Estes artefatos encontram-se próximos de algumas engrenagens, localizados na seção da proa do navio (figura 13).

Figura 13: Guincho do navio 2 e imagem de um desenho de um guincho aparentemente semelhante para exemplificação. **Fonte:** <http://www.histarmar.com.ar/nomenclatura/ENM1926/pl11.htm> (consultado em 20 maio de 2017).
