DISTRIBUIÇÃO E CARACTERÍSTICAS DAS PASSAGENS DE FAUNA NA BR 392, TRECHO ENTRE RIO GRANDE E PELOTAS/RS - BRASIL

DISTRIBUTION AND CHARACTERISTICS OF WILDLIFE CROSSING DEVICES IN BR 392, SECTION BETWEEN RIO GRANDE AND PELOTAS/RS – BRAZIL

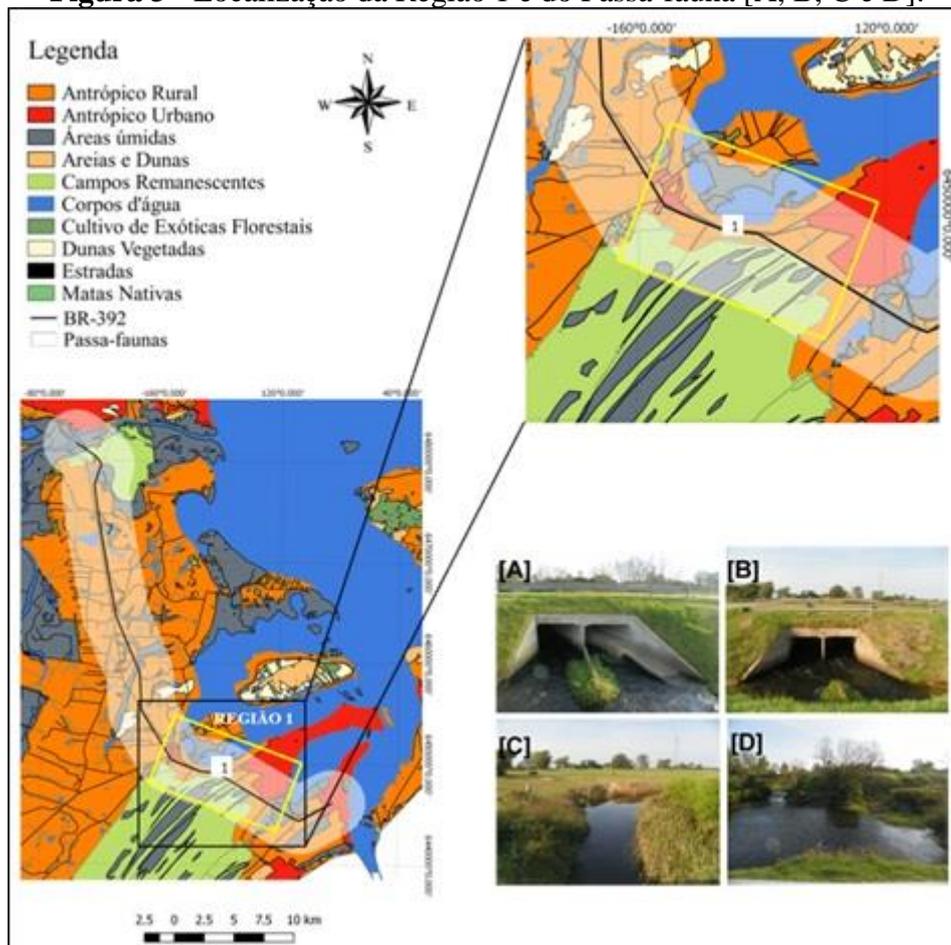
Figura 3 - Localização da Região 1 e do Passa-fauna [A, B, C e D].

Nesta região a única passagem de fauna localizada no km 23+413 busca a conexão de uma grande área de Campos Remanescentes entremeados por áreas úmidas com o outro lado da rodovia, atualmente utilizado como pastagem (Figura 2). Trata-se de uma estrutura dupla (Figura 3A), de 2 metros de altura por 2 metros de largura, que, inicialmente, era considerada apenas um duto de drenagem, mas que, por determinação do IBAMA, recebeu a adaptação de uma passagem seca e passou a ser considerada como passagem de fauna. Entretanto, a passagem seca foi colocada apenas sob uma das vias (Figura 3B), o que afeta sua eficácia, já que principalmente nos períodos de chuva os animais tendem a procurar um local seco para travessia e, desta forma, podem acabar utilizando a pista de rodagem. Além disso, não existe nenhum tipo de telamento que isole este passa-fauna, sendo que a única barreira entre os animais e a rodovia é a cerca de divisão das propriedades (Figuras 3C e 3D). Por localizar-se sobre um corpo hídrico onde há intensa movimentação de águas, este passa-fauna não apresenta obstruções, o que lhe garante boa luminosidade.

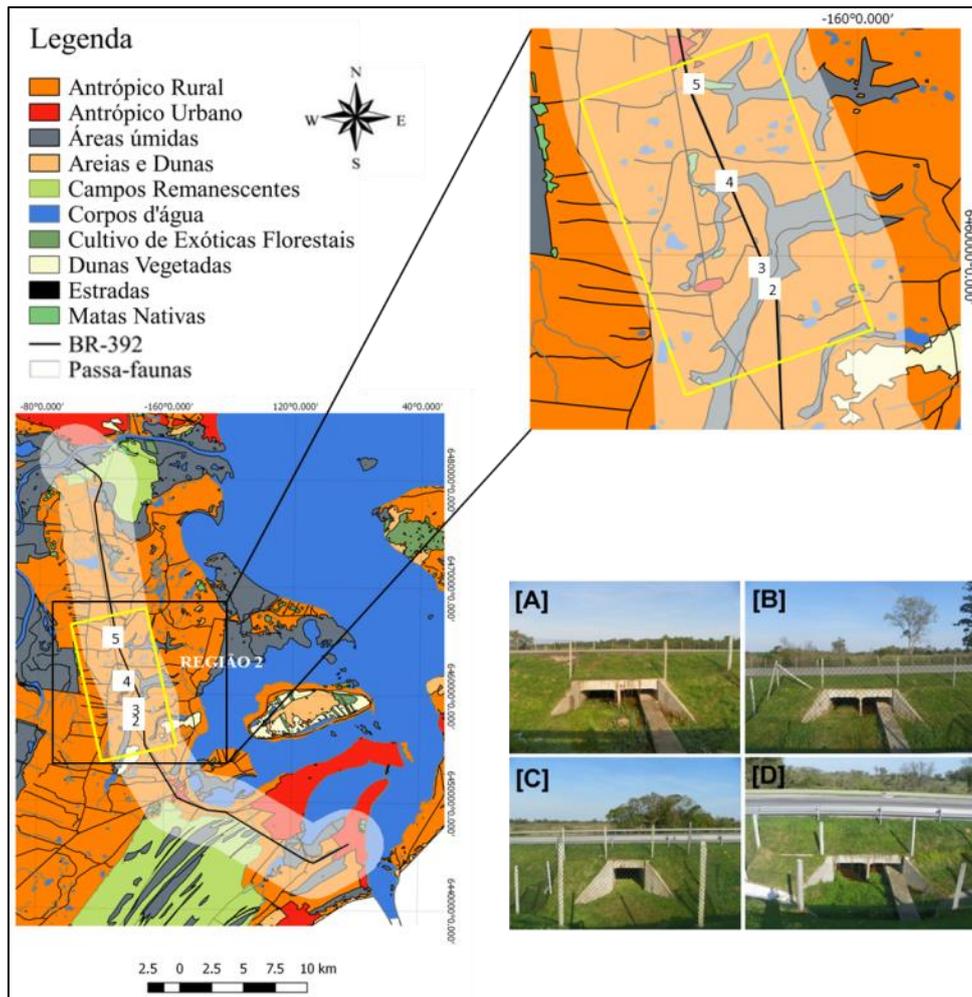
Figura 4: Localização da Região 2 e dos Passa-faunas [A, B, C e D].

Os passa-faunas nº 2, 3 e 5 correspondem a estruturas duplas idênticas, de 1,5 metros de altura por 2 metros de largura (Figuras 4A, 4B e 4D), não obedecendo aos padrões estabelecidos pelo DNIT, uma vez que as passagens de fauna devem obedecer as medidas mínimas de 2 metros de altura por 2 metros de largura e apresentar passagem seca. Já a passagem de fauna nº 4 corresponde a uma estrutura simples, de 2 metros de altura por 2 metros de largura e não apresenta passagem seca (Figura 4C).

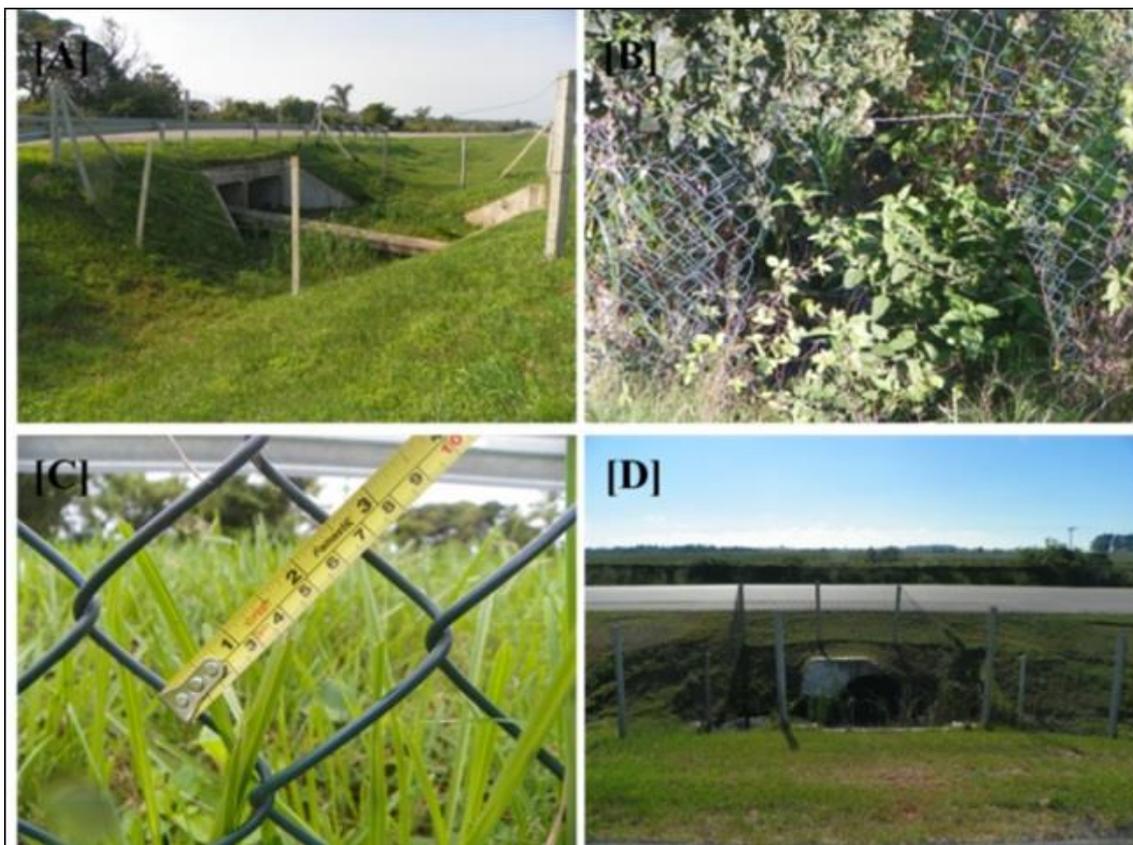
Nessa região, o problema mais evidente está relacionado ao telamento das passagens de fauna, já que todas as estruturas apresentaram ausência (Figura 5A) ou danos nas telas (Figura 5B). Além disso, foi possível observar que a malha utilizada no isolamento de todas os passa-faunas instalados é de 7x7cm (Figura 5C), não correspondendo ao indicado por Iuell et al., (2003), que advertem para a necessidade de uma malha de, no máximo, 4x4 cm.

apenas a estrutura instalada sob uma das pistas, já que sob a outra difere-se a forma, cor e material das demais, proporcionando pouca ou nenhuma luminosidade (Figura 5D).

Figura 5: Problemas associados às passagens da região 2. [A] Falta tela no km 36+800; [B] Tela danificada no km 41+497; [C] Tamanho da malha instalada em todas as passagens; [D] Passagem de fauna irregular no km 36+500.

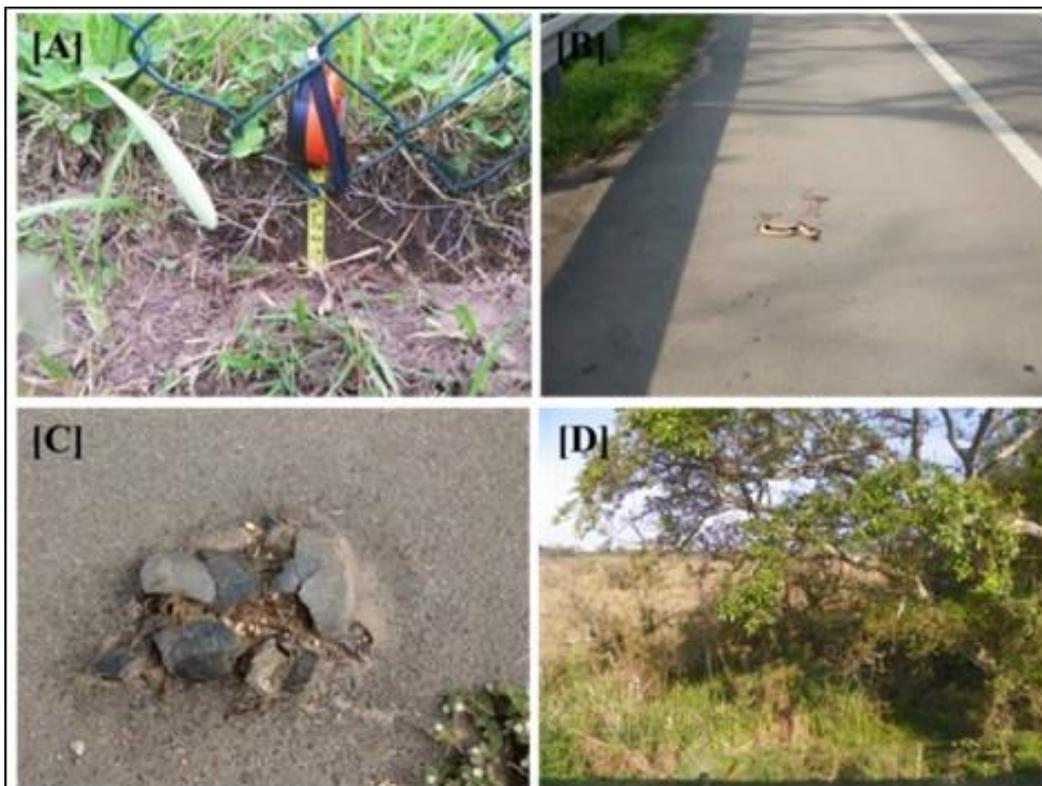
No telamento atual, as mesmas encontram-se cerca de 2 cm abaixo do solo, encobertas apenas pela vegetação rasteira, que se acumula sobre elas (Figura 6A). Sem a manutenção adequada, as telas tornam-se armadilhas para os animais que conseguem transpô-las, favorecendo o atropelamento (LAUXEN, 2012).

Existe inclusive o registro de atropelamento de uma serpente em frente ao passa-fauna n° 3 próximo à linha do acostamento (Figura 6B), onde há telas em ambos os lados da rodovia, além do atropelamento de uma espécie de quelônio próximo ao passa-fauna n° 4 (Figura 6C), onde não há telamento nas margens da BR (Figura 6D), indicando a necessidade urgente de revisão do tipo de proteção adequado, bem como sua manutenção. Ressalta-se a importância desta região, que abriga o Banhado-do-Vinte-e-Cinco, área de reconhecida importância ecológica.

Figura 6: Falhas no telamento que favorecem os atropelamentos. [A] Tela enterrada a apenas 2 cm do solo; [B] Serpente atropelada no km 36+800; [C] *Trachemys sp.* atropelado no km 38+640; [D] Falta de tela às margens da rodovia próximo ao passa-fauna n° 4.

A maioria dos dispositivos possuem telamento danificado, o que possibilita outra rota de travessia, neste caso, a própria rodovia. É necessária a instalação de novas telas e posterior manutenção das mesmas. Além disso, as telas de todos os dispositivos apresentam malhas muito largas possibilitando a travessia de vertebrados de pequeno porte sobre a pista de rodagem. Para sanar este problema é necessário realizar a troca das telas por malhas com 4x4cm, conforme recomendado na literatura, a fim de impedir que animais de pequeno porte ultrapasse essa contenção. Além disso, o fato de não estarem enterradas no solo facilita sua transposição por técnicas de escavação; portanto, as mesmas devem ser enterradas por no mínimo 20 cm abaixo do solo, segundo relatório do próprio órgão construtor.

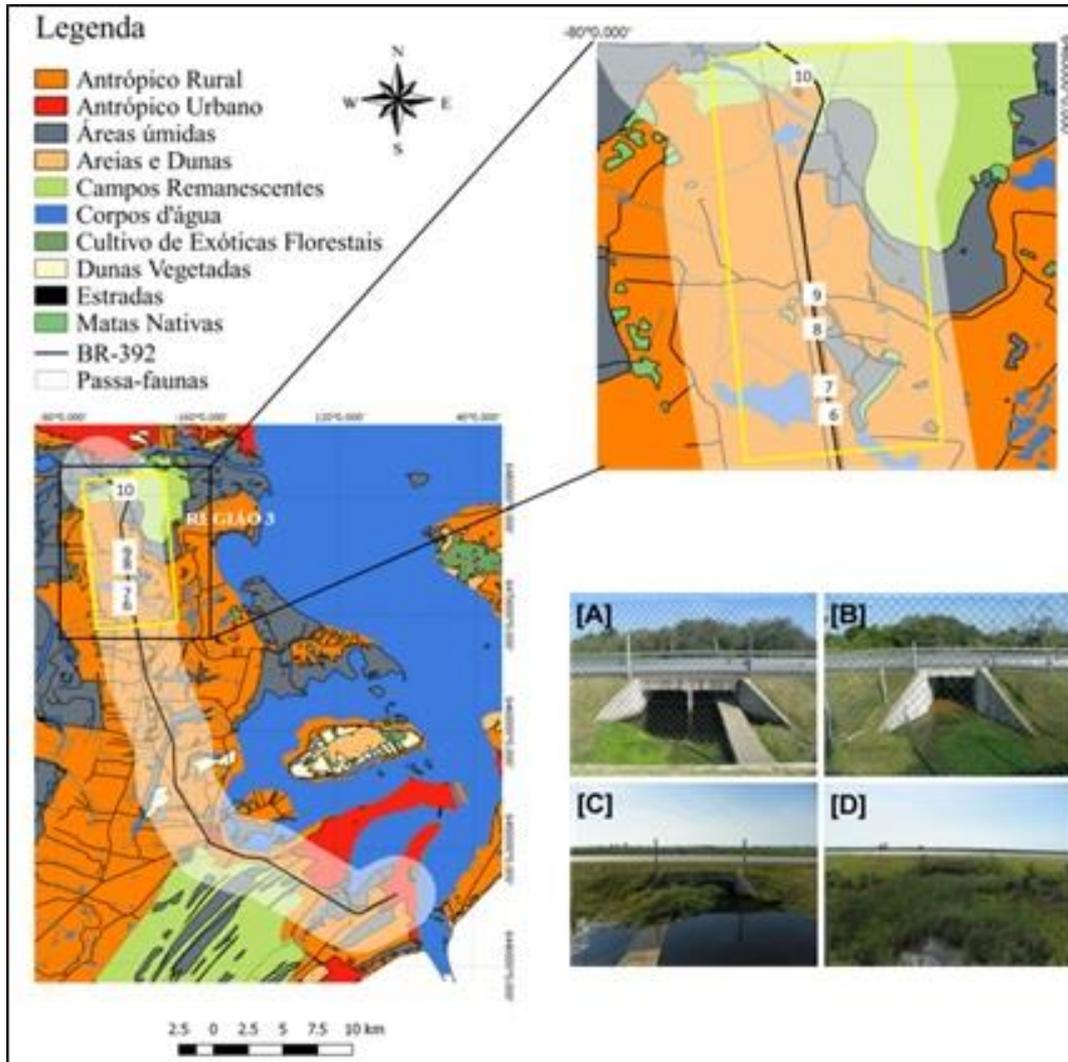
Figura 7 - Localização da Região 3 e dos Passa-faunas nela instalados.

A princípio o trecho deveria contar com quatro passa-faunas duplos, de 1,5 metros de altura por 2 metros de largura (Figura 7A), no entanto, de acordo com o DNIT, por determinação do IBAMA, a passagem de gado localizada no km 49+060 (Figura 7B) recebeu telamento isolador e passou a ser considerada também como passagem de fauna. Nesta região, o que se destaca é a falta de limpeza dos dispositivos que, em sua maioria, encontram-se obstruídos pela vegetação (Figuras 7C e 7D), prejudicando a luminosidade dos mesmos.

Os alagamentos que dificultam a travessia de mamíferos terrestres (BARSZCZ et al., 2011) afetam a luminosidade da estrutura em períodos chuvosos. Notou-se ainda que mesmo fora do período de chuvas, a estrutura dupla localizada no km 49+255 permaneceu alagada durante todo o período do estudo. Quando questionado, o DNIT informou que a mesma foi desconsiderada como passagem de fauna devido à baixa altura do terreno. Porém, no relatório semestral de Meio Ambiente nº 8 da STE (DNIT, 2015) consta como passagem de fauna.

A otimização da luminosidade das passagens de fauna, por exemplo, é um dos motivos pelo qual foi recomendada a substituição das passagens duplas por passagens simples, com as mesmas dimensões no Relatório Final (DNIT, 2009). A constante manutenção das cercas e dos túneis é outro ponto ressaltado no documento, que afirma que os mesmos devem ser limpos e reparados sempre que houver necessidade, de forma a garantir sua eficácia.

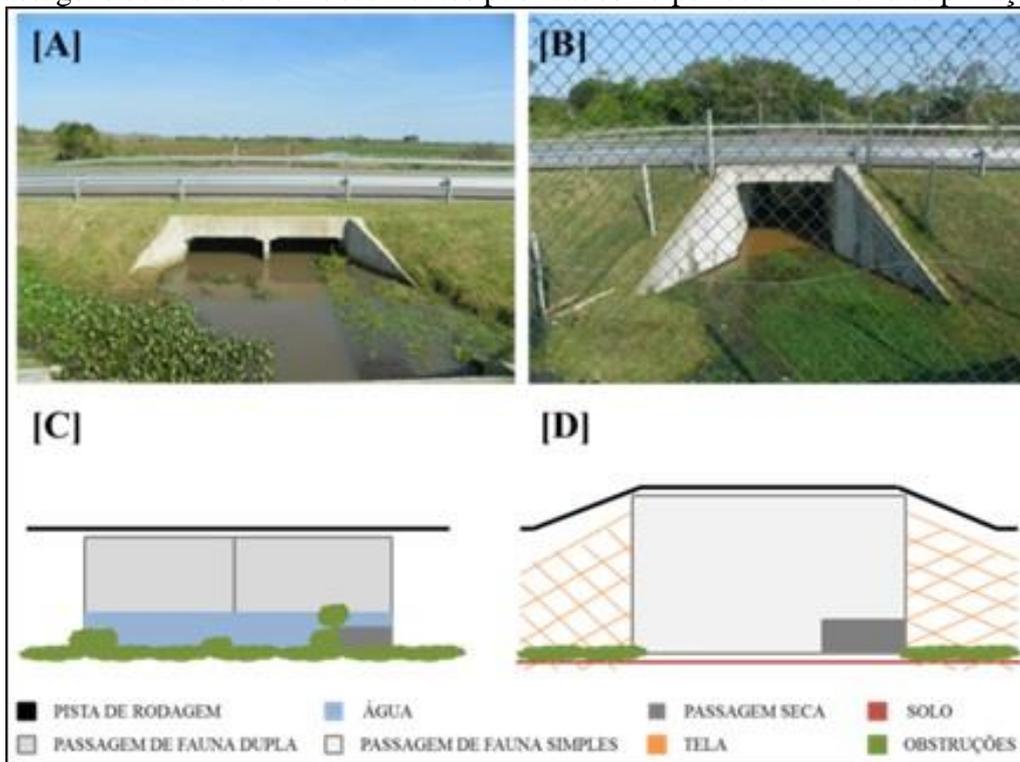
Figura 8: (A) passagem de fauna no km 49+200, (B) passagem de fauna no km 49, (C) esquema mostrando as passagens de fauna instaladas na BR-392 e (D) modelo ideal das passagens de acordo com documentos publicados no período anterior à duplicação.

Em suma, é possível concluir que as passagens duplas e pequenas instaladas na BR-392 (Figura 8A e 8C) teriam sua eficiência potencializada se fossem substituídas por

passagens mais altas, o que seria possível elevando-se o nível das duas pistas, sem o emprego de divisórias (Figura 8D), o que aumentaria sua luminosidade e diminuiria os riscos de alagamento, facilitando o fluxo da fauna. Ademais, as passagens secas devem também ser instaladas para esta região (Figura 8B).
