AVALIAÇÃO DA MICRODRENAGEM NO ESCOAMENTO DAS ÁGUAS

PLUVIAIS NA ÁREA URBANA DE PARANAÍ – PR

EVALUATION OF MICRODRAINAGE ON STORMWATER RUNOFF

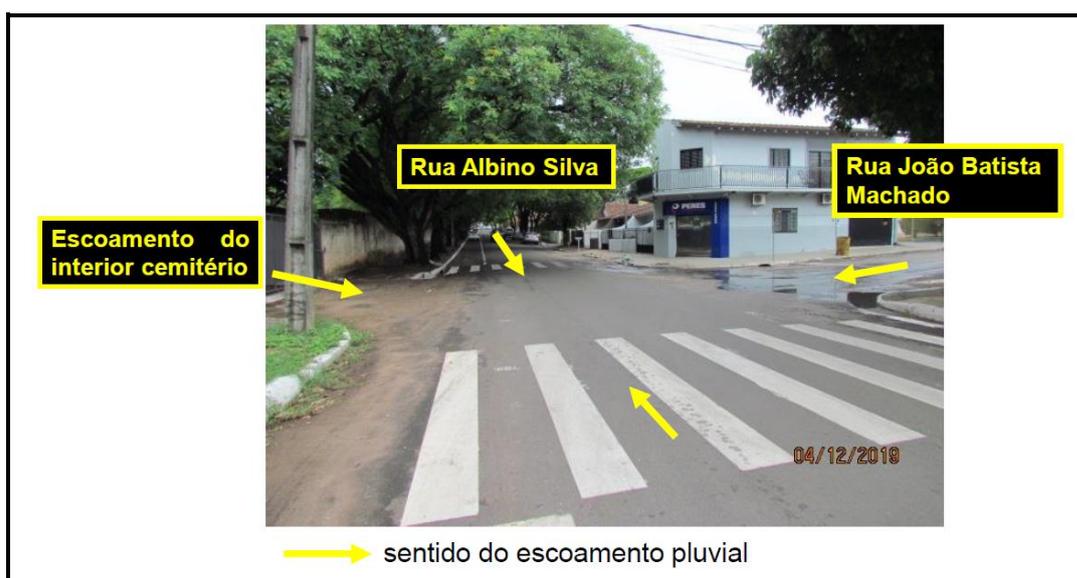
Figura 5. Área de alagamento no encontro da rua Albino Silva com a rua João Batista Machado, em frente ao portão secundário do cemitério municipal

Nota: As setas mostram o sentido do escoamento pluvial que culminam em um trecho de topografia mais baixa da vertente e de leve concavidade no local.

Dessa forma, na Figura 5, pode ser visto que o Ponto PA1 é o local em que as enxurradas de quatro direções diferentes se convergem, todas nesse ponto mais rebaixado da rua Albino Silva, elevando rapidamente o escoamento proveniente dessas vias (ruas) e havendo a consequente formação de alagamentos durante episódios de chuvas intensas.

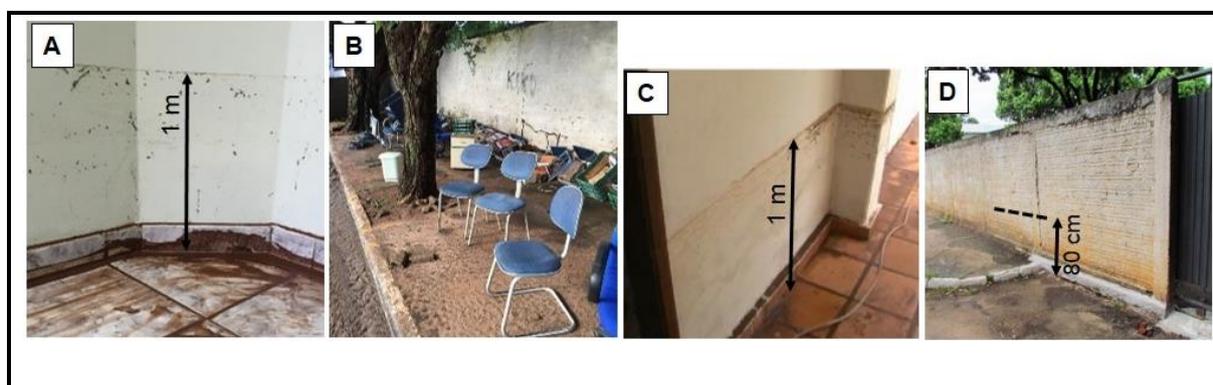
Figura 6. Vestígios da altura de alagamentos e danos materiais na rua Albino Silva, esquina com a rua João Batista Machado, em frente ao portão dos fundos do cemitério municipal

A e B) Situação de estabelecimento comercial pós alagamento no dia 30/03/2015. Altura do alagamento chegou a 1m. Fonte: PERES (2015). C) Residência invadida por alagamento em 02/02/2017. Nota-se na parede da residência a marca da altura da linha d'água de 1m de altura. Fonte: UMA SEMANA..., 02/02/2017. D) Marca do alagamento de 0,80cm altura no muro do cemitério municipal em 05/01/2019. Fonte: Da Autora (dezembro de 2019).

comerciais (TEMPORAL..., 2008; ENXURRADA..., 2015; UMA SEMANA..., 2017; CHUVA FORTE..., 2019), resultando em danos e prejuízos aos proprietários (Figura 6).

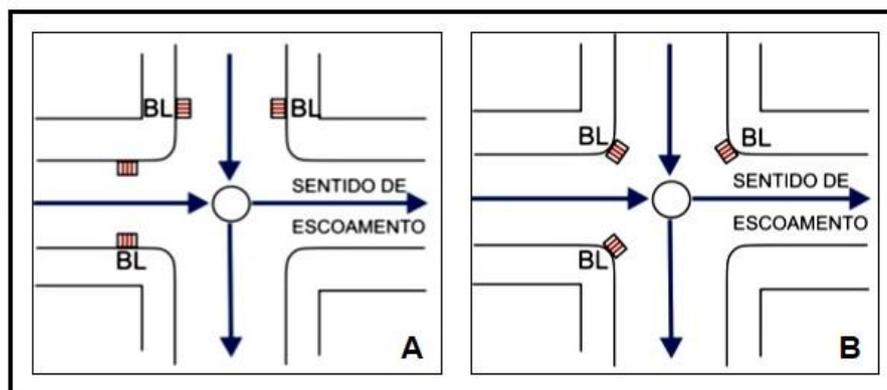
Figura 8. Esquema em planta do posicionamento recomendado das BLs em vias de cruzamento

Nota: (A) Posicionamento adequado das BLs com certa distância em cruzamento de vias.

(B) Posicionamento inadequado de BLs estabelecidas na curvatura da esquina.

A Figura 8A mostra um esboço do posicionamento das BLs mais adequado para captação das águas pluviais, ou seja, o que seria recomendado. Por outro lado, a Figura 8B apresenta o posicionamento menos eficiente, quando as BLs estão implantadas na curvatura da esquina da quadra. Ao verificar in loco as ruas que compreendem os pontos PA1 e PA2, é possível notar que a maioria das BLs está localizada satisfatoriamente. Entretanto, em alguns cruzamentos, o posicionamento das BLs não corresponde à recomendação (Figura 8A), pois encontram-se bem próximas, ou localizadas, na curvatura da esquina da quadra. A Figura 9 mostra alguns locais onde esse cenário foi identificado.

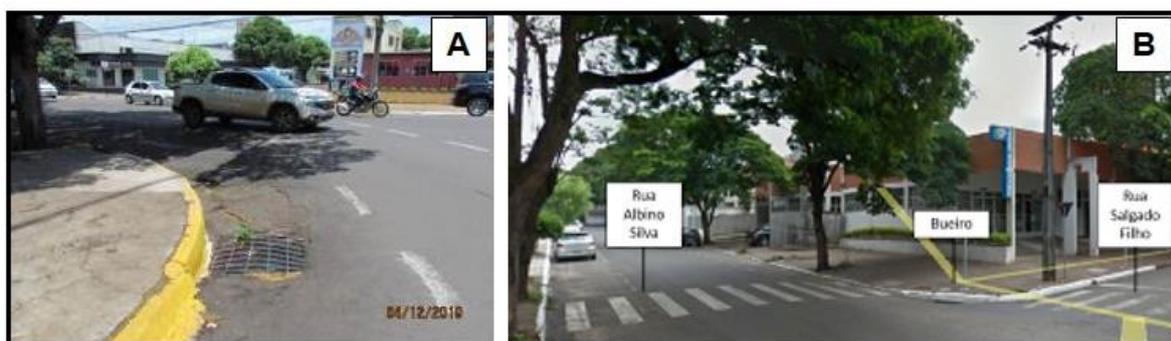
Figura 9. Posicionamento de BLs incoerentes com as normas de dimencionamento do sistema de rede de águas pluviais, no ponto PA1

A) Boca de lobo posicionada na curvatura da esquina da avenida Rio Grande do Norte com o início da rua Albino Silva – PA1

B) Boca de lobo posicionada na curvatura da esquina da rua Salgado Filho com a rua Albino Silva – PA1

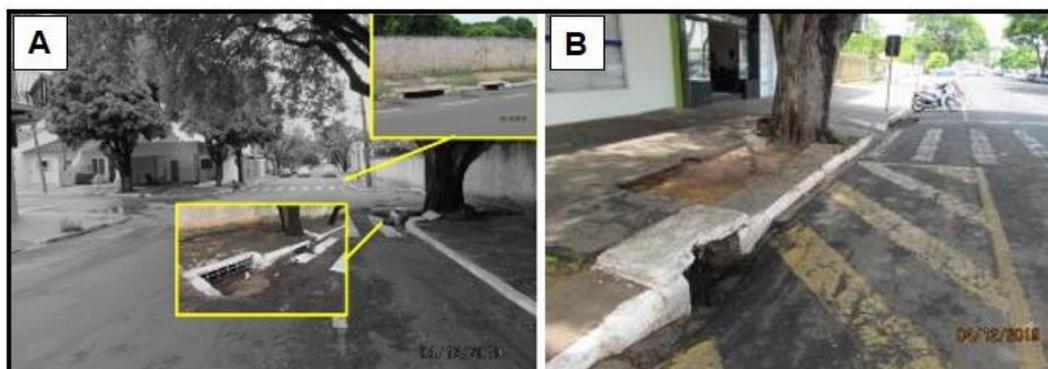
Figura 10. BLs múltiplas na área urbana de Paranavaí

A) BLs duplas na rua Albino Silva em frente ao cemitério municipal, a menos de 10m de distância entre elas. Local de alagamento mais crítico da cidade. B) BLs duplas em área de alagamento na avenida Rio Grande do Norte

de drenagem (Figura 10), dando indicativos de busca por uma minimização do problema. Por outro lado, em outros locais, onde seriam necessárias, não há nenhuma BL (Figura 11).

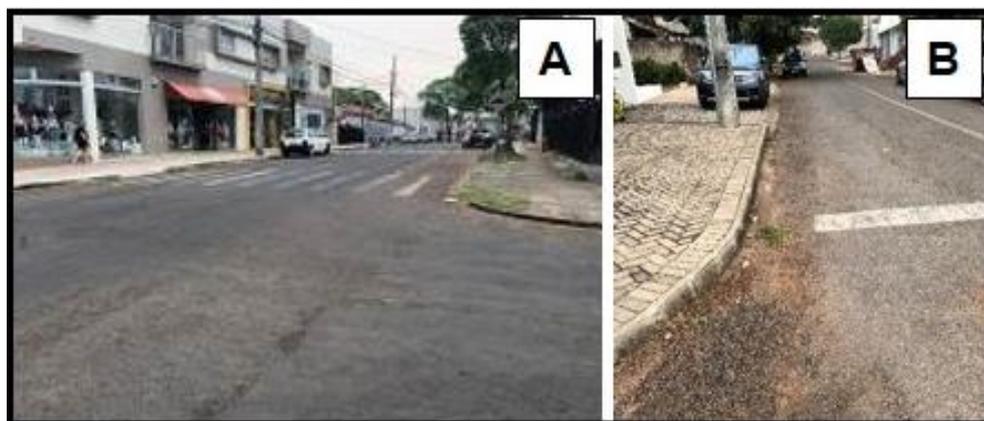
Figura 11. Trechos de ruas com inexistência de BLs

A) Rua Manoel Ribas esquina com a rua Antônio Vendramim sem BL. Deveria haver BLs em ambos os lados, posicionadas antes da faixa de pedestres. B) Rua Castro esquina com a avenida Parigot de Souza sem BL

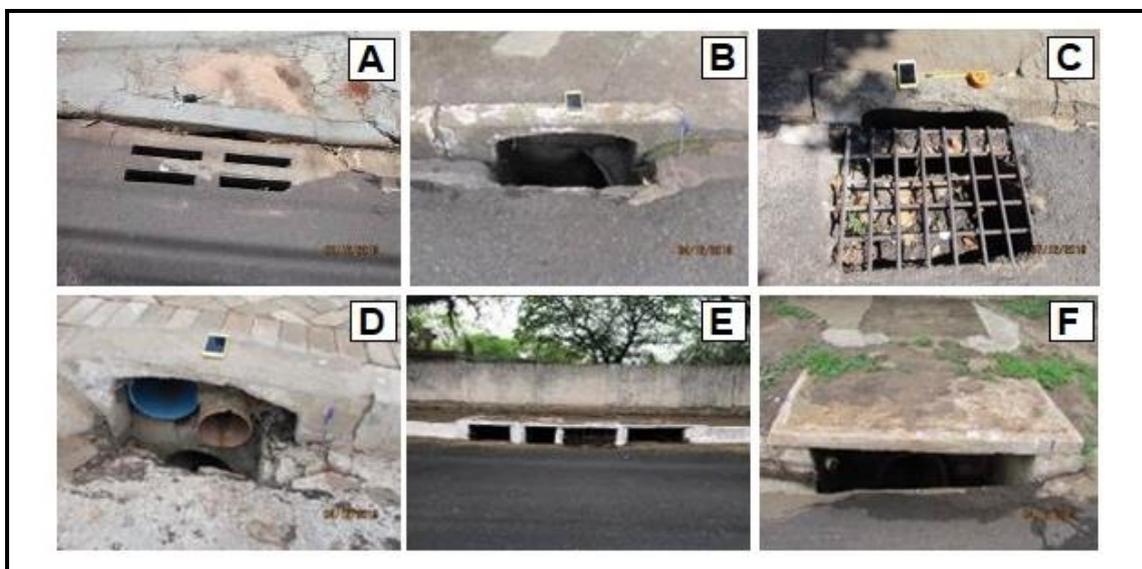
Figura 12. Tipos de bocas de lobo identificadas na área urbana de Paranavaí

- A) BL grelha de concreto na rua Albino Silva. B) BL lateral simples, av. Parigot de Souza. C) BL lateral com grelha, rua Adib Aburad. D) BL lateral com depressão, av. Parigot de Souza. E) BL múltipla, rua Albino Silva, fundos do cemitério municipal. F) BL com guia e depressão, rua Albino Silva

A eficiência das BLs no escoamento pluvial depende de seu tipo e dimensionamento, como também do rebaixo da abertura de acesso para a entrada do escoamento para a BL. Diferentes modelos de BLs foram identificadas na área urbana de Paranavaí (Figura 12).

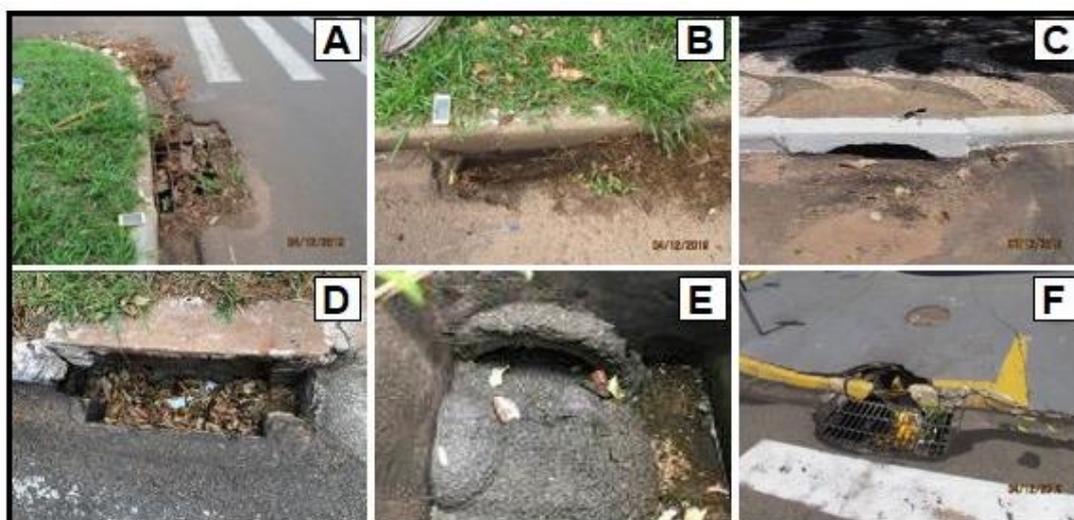
Figura 13. Problemas identificados em BLs na área urbana de Paranavaí

A) BL de grade semicoberta de lixo, folhas e sedimentos, canteiro central da avenida Parigot de Souza. B) BL totalmente tapada com sedimento, canteiro central da avenida Parigot de Souza. C) BL simples com a entrada semitapada com asfalto, praça Mário Correa de Oliveira. D) BL com grande quantidade de folhas bloqueando a entrada da tubulação da galeria. E) BL com a entrada da tubulação da galeria bloqueada em 85% com cimentação asfáltica. F) BL danificadas entre meio fio e calçada, avenida Rio Grande do Norte

Outro aspecto importante é a situação de preservação e manutenção da entrada das BLs. Elas devem estar desobstruídas e ter a geometria adequada para que o fluxo do escoamento pluvial entre com mais facilidade. Em vários locais da cidade, foram identificadas BLs com diversos problemas (Figura 13).
