**ANÁLISE ESPAÇO-TEMPORAL DOS IMPACTOS DA EXPANSÃO DAS  
ESTRUTURAS DE CONTENÇÃO À EROÇÃO COSTEIRA NA ORLA DO  
BALNEÁRIO DO HERMENEGILDO - RS**

SPATIAL-TEMPORAL ANALYSIS OF THE IMPACTS OF THE EXPANSION OF  
CONTAINMENT STRUCTURES AGAINST COASTAL EROSION ON THE EDGE OF  
BALNEÁRIO DO HERMENEGILDO - RS

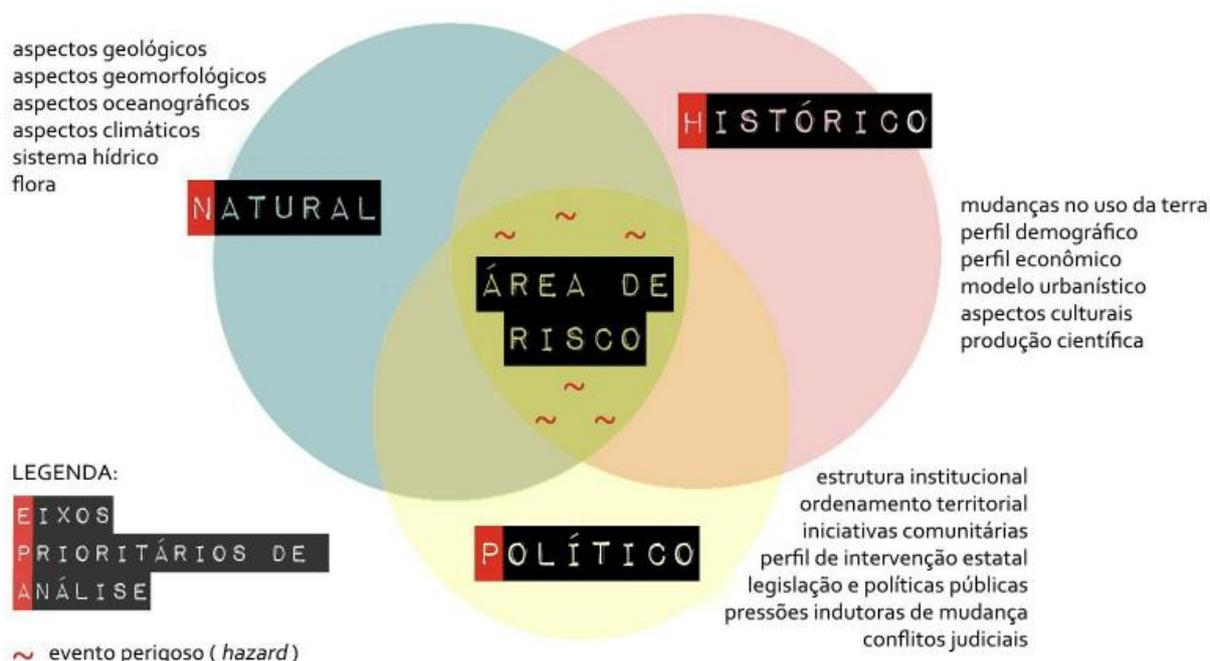
**Figura 2.** Análise da origem das áreas de risco- proposta metodológica NHP. Proposta metodológica NHP destinada a avaliação conceitual da gênese histórica das áreas de risco de desastres.

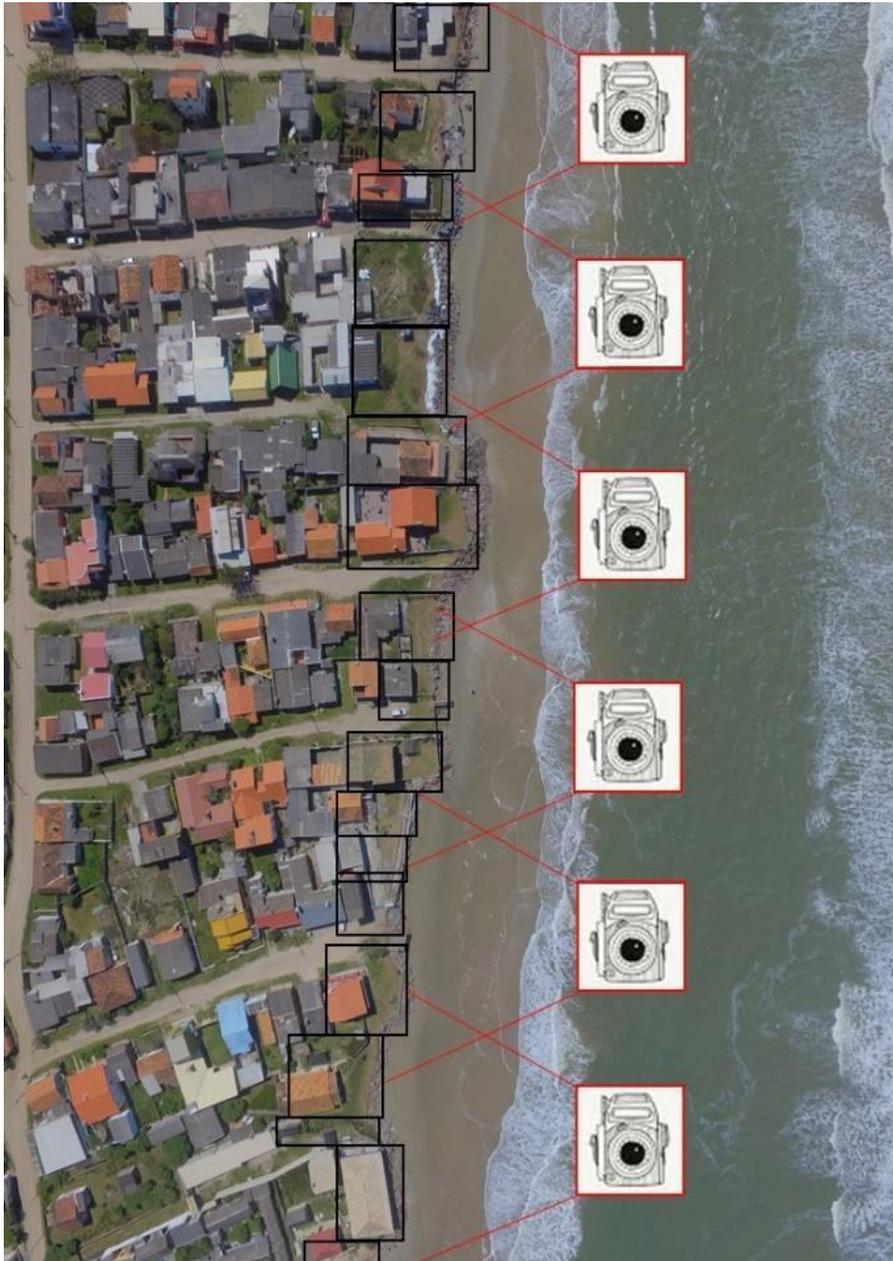
**Figura 3.** Captação de fotografias das estruturas de contenção à erosão costeira capturadas a partir da face da praia no segmento centro-norte do balneário do Hermenegildo.

A partir de 2009, passaram a ser utilizados mosaicos de fotografias a partir da face da praia para analisar essas estruturas (Koerner, 2009; Oliveira e Koerner, 2015). Estes mosaicos consistem na união de diversas fotografias tiradas ao longo da orla do balneário, a cada 30 metros, sempre nas primeiras horas da manhã, para evitar o sombreamento. As fotografias foram capturadas a partir da face da praia em direção ao balneário, mantendo um ângulo frontal de captura das fotografias da face da praia em direção as estruturas de contenção, permitindo a sobreposição das cenas e garantindo a cobertura completa da área de interesse. A figura 3 visa ilustrar a captação dessas fotografias num determinado segmento do balneário. No presente estudo, foram utilizados os mosaicos de fotografias de 28/8/2009, 25/1/2013, 5/2/2016 e 03/05/2023.

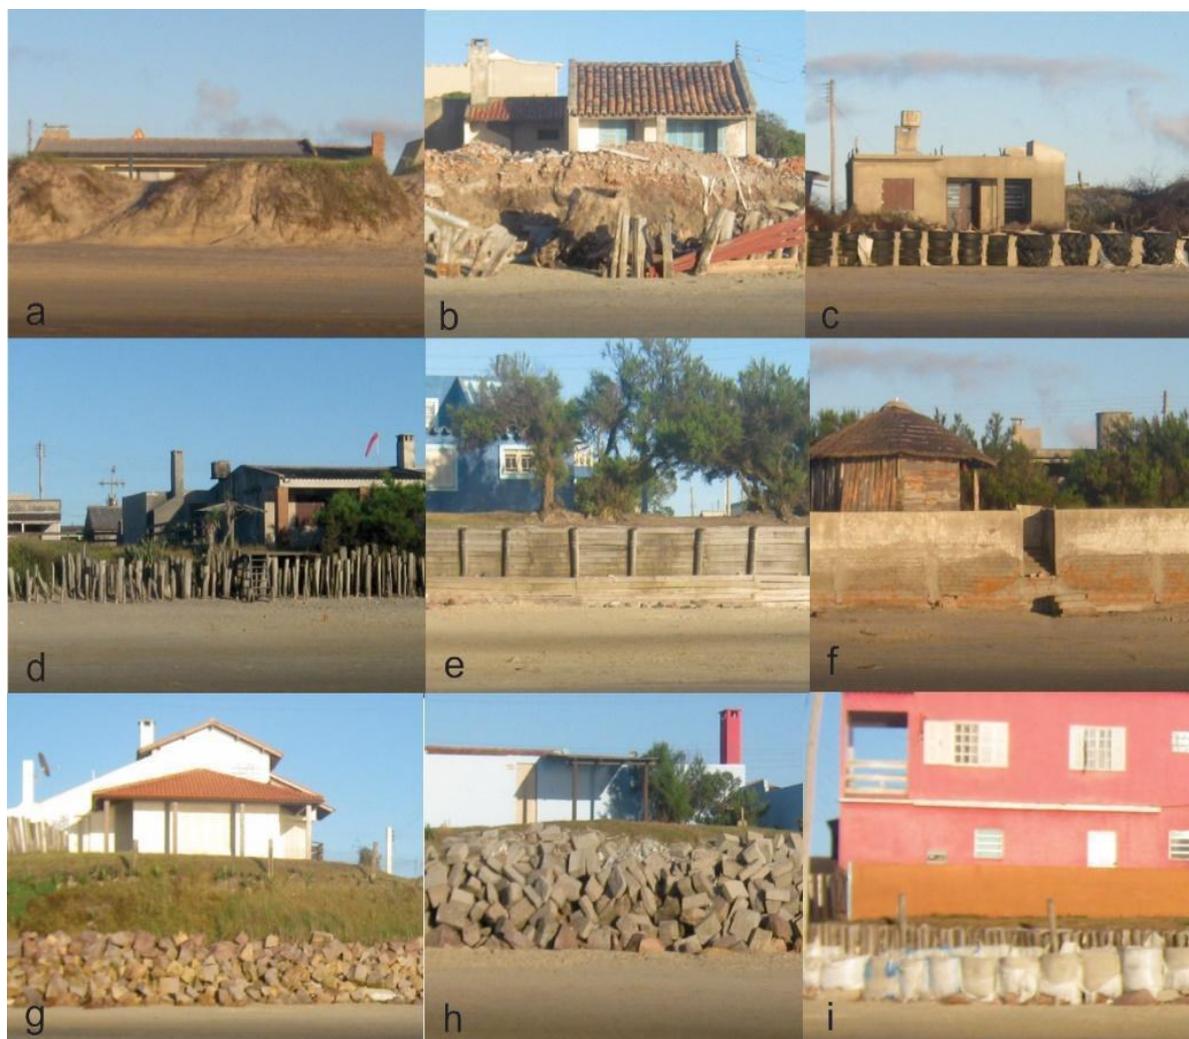
**Figura 4.** Tipos de estruturas de contenção presentes na orla do Balneário do Hermenegildo: (a) dunas frontais; (b) resíduos da construção e demolição; (c) pneumáticos; (d) postes de madeira, (e) muros de madeira; (f) muros de concreto; (g) enrocamento; (h) blocos pré-moldados de concreto e (i) areia e concreto ensacado.

Com base nos mosaicos obtidos e mantendo a classificação adotada por Oliveira e Koerner (2015) (Figura 4), a orla do balneário foi inicialmente dividida em três categorias: 1) sem estruturas (dunas ou depósitos eólicos); 2) com estruturas de contenção (resíduos de construção e demolição; pneus; postes de madeira; muros de madeira, muros de concreto; areia e concreto ensacado; blocos pré-moldados de concreto e enrocamento) e; 3) com estruturas mistas (quanto foram encontrados mais de um tipo em um mesmo lote).

- Dunas frontais: Podem indicar ausência de qualquer tipo de estrutura de contenção antrópica, mesmo com função de proteção costeira. Têm sido progressivamente suprimidas pela erosão costeira e construção de estruturas de contenção. Permanecem ainda nos extremos norte e sul do balneário. Uma das principais alterações na orla do balneário foi a diminuição de lotes defrontantes ao mar que apresentam dunas, com diminuição de mais de 50% para pouco mais de 30% no referido período, deixando de ser a forma predominante da orla urbana.

- Areia e concreto ensacado: Estes podem preencher bem uma determinada porção, quando preenchidos com areia, ou ter bom poder de contenção quando preenchido com concreto. Em 2013, baseado em Oliveira & Koerner (2015), foi a forma de contenção menos utilizada, menos de 5%, mantendo estabilidade em relação ao seu uso até 2023.

- Blocos pré-moldados de concreto: Com a mesma utilidade do enrocamento, apresenta diâmetro mais homogêneo, mas pode apresentar diferentes diâmetros e formas (paralelepípedos e tetrápodes). Tiveram um decréscimo no período, chegando a 9% dos lotes em 2023. Apesar de haver fabricação local, não tendem a dominar a orla junto aos enrocamentos, diferente do que era esperado por Koerner (2013).

- Enrocamento: Predomínio de rochas ígneas e metamórficas, com diferentes diâmetros. Geralmente num determinado lote o diâmetro é semelhante. Os blocos graníticos são trazidos de outras cidades, como Capão do Leão e do Uruguai, tendo o custo da mina e do transporte, processo descrito em Koerner (2012). Esta forma de contenção passou de 28% para mais de 50% no período analisado. Em 2023, os lotes que apresentaram enrocamento superaram os que apresentaram dunas, sendo a forma predominante na orla urbanizada. Em alguns dos lotes, os enrocamentos vêm sendo complementados pelos blocos pré-moldados de concreto.

- Postes de madeira: Em certos locais, a porção defrontante a uma residência é composta somente de postes (colunas) com ou sem espaçamento, enquanto na maioria das vezes estes compõem muros de madeira em crescimento, sendo a segunda forma de contenção mais encontrada, só perdendo para o enrocamento, apresentando crescimento em relação a seu uso indo de 40% a 60%.

- Muros de madeira: Os muros de madeira têm a função mais eficaz de delimitar e/ou preencher o terreno. Geralmente são acompanhados de outra forma de contenção na base, como enrocamento (ou blocos pré-moldados de concreto) ou mesmo de postes de madeira, o que compõem estruturas mistas. Os percentuais onde os muros são encontrados acompanhavam os de postes de madeira, pois em muitas vezes ambos ocorrem conjuntamente, entretanto houve um desnível entre os postes de madeira e os muros, com os postes de madeira representando um aumento de mais de 12%.

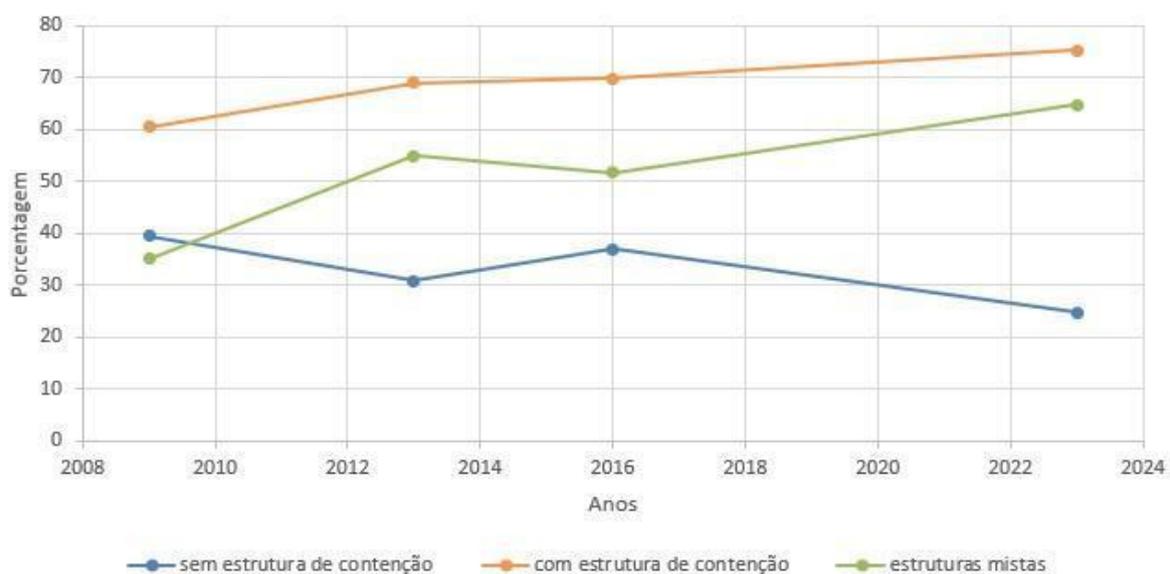
**Figura 5.** Classificação dos lotes da orla do balneário do Hermenegildo com a presença de estruturas mistas (cor verde); sem estruturas de contenção (cor azul); com estrutura de contenção (cor laranja).

A análise dos mosaicos de fotografias dos monitoramentos permitiu Oliveira & Koerner (2015) a identificação de nove formas de estruturas de contenção da orla do balneário do Hermenegildo, uma considerada natural, oito antrópicas, sendo estas: dunas frontais; resíduos da construção e demolição; pneus; postes de madeira; muros de madeira; muros de concreto; enrocamento; blocos pré-moldados de concreto; areia e concreto ensacado (Figura 4). No presente estudo, a classificação foi expandida temporalmente até 2023 (Figura 5).

Analisando as estruturas individualmente, apenas a ausência de estruturas de contenção teve diminuição de 15% entre 2009 e 2013, e entre 2016 e 2023 esta diminuição se manteve em 15%, ressaltando a supressão de dunas e depósitos eólicos pela erosão e urbanização

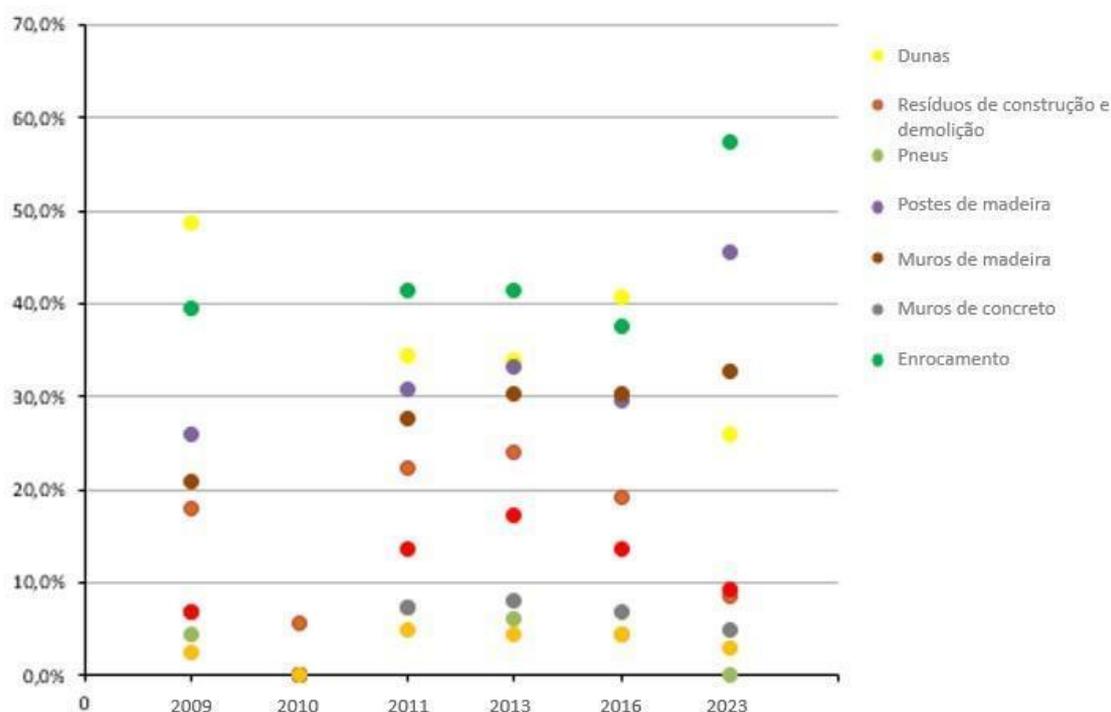
**Figura 6.** Gráfico da porcentagem dos nove tipos de estrutura de contenção presentes na orla do balneário do Hermenegildo ao longo dos anos 2009 - 2023.

A Figura 6 mostra que os trechos de orla classificados como “sem estrutura de contenção” representaram cerca 39,5% em 2009, passando para 30,86% em 2013, uma diminuição de cerca de 9%.

Na avaliação realizada em 2013, cerca de 70% dos lotes foram classificados em “com estrutura de contenção” antrópica, com crescimento de cerca de 10%, desde a primeira avaliação realizada em 1999 por Esteves et al. (1999).

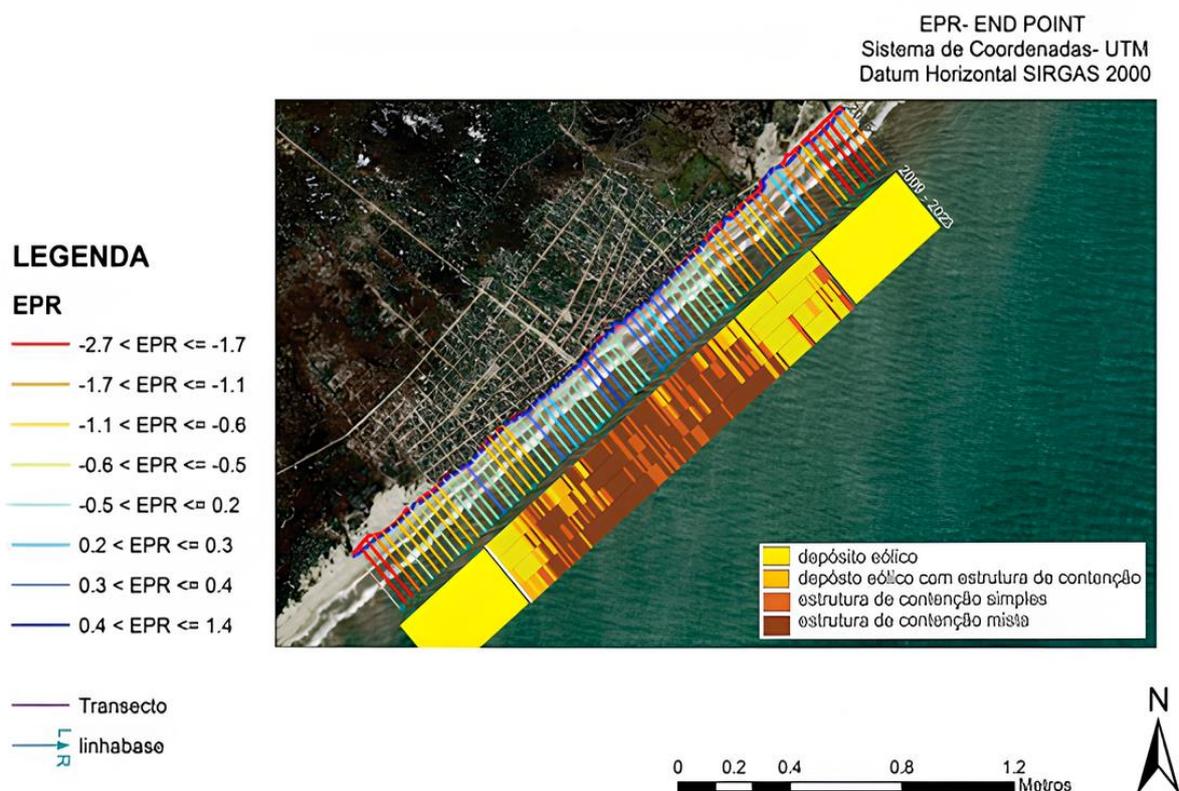
**Figura 7.** Resultado do processo realizado pelo Digital Shoreline Analysis System (DSAS) dos anos 2005 a 2022, associado a barra de classificação dos lotes com depósito eólico; depósito eólico com estrutura de contenção; estrutura de contenção simples; e estrutura de contenção mista dos anos 2009 a 2023.

A figura 7 mostra a linha de costa, linha de base e transectos ao longo de toda a área analisada, além das taxas de mudança da linha costeira ao longo dos diferentes transectos. Foi observada uma variação que começa em -2,7 metros por ano, indo até 1,4 metros por ano. Os valores negativos indicam uma tendência erosiva, já os positivos, indicam acreção, logo os transectos que estão com valores mais próximos de 0, estão em equilíbrio. Há também a presença de uma barra de classificação em tons terrosos que indicam a presença de depósito eólico (amarelo); depósito eólico com estrutura de contenção (laranja claro); estrutura de contenção simples (laranja escuro) e estrutura de contenção mista (marrom).

Baseado nas taxas observadas, pode-se perceber que a parte central do Balneário é a mais estável, com as menores taxas de variação. Já os limites norte e sul apresentam maior recuo do limite superior da praia. Isso pode ser explicado pela fixação que as estruturas de proteção promovem na linha de costa, que diferente da porção central, as laterais apresentam um número bem inferior.

Analisando os dados associados ao tipo de proteção, ou seja, quais transectos apresentam depósito eólico, depósito eólico com estrutura de contenção, estrutura de contenção simples ou estrutura de contenção mista, foi possível identificar os valores médios das taxas de EPR, além dos máximos e mínimos associados ao tipo de proteção. Assim, ao longo de todo período estudado, a variação de linha de costa (limite superior da praia) média nos transectos vinculados a estruturas mistas foi de 16,30; estruturas simples -28,40; depósitos eólicos associados a estruturas de contenção -35,78; e somente depósitos eólicos foram de -69,00.

O efeito desses valores positivos associados a estruturas mistas, pode ser observado na estabilização da linha de costa que esses tipos de estruturas proporcionam, uma vez que quando são mistas, conseguem se adaptar mais facilmente a dinâmica praial e, por consequência, faz com que a linha de costa apresente um padrão estável ou acrescivo. Já as estruturas simples não são tão adaptáveis quanto as mistas, porém conseguem estabilizar em partes a linha de costa.

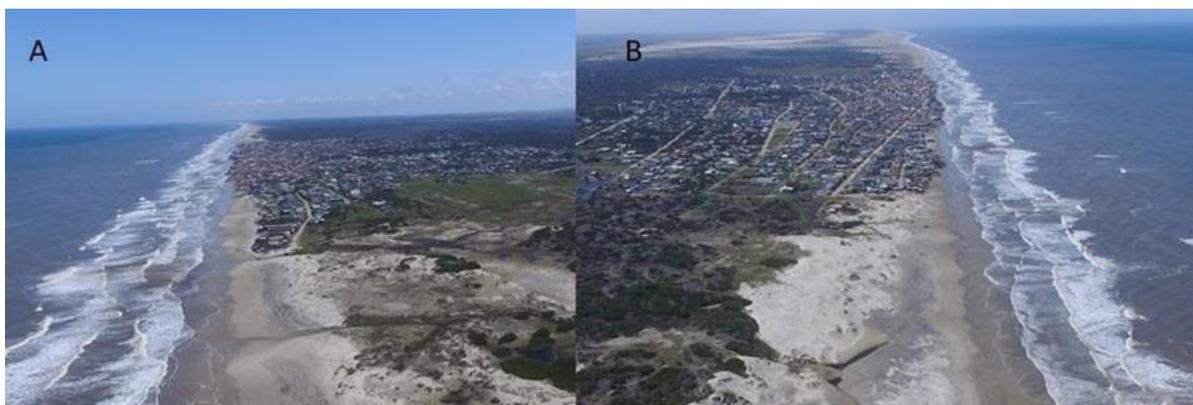
**Figura 8.** Fotografias aéreas obtidas com drone em outubro de 2019 a partir das extremidades norte (A) e sul (B) do balneário, mostrando a urbanização sobre as dunas e faixa de praia.

Ainda que a estabilização artificial da linha de costa tenha minimizado os efeitos da erosão costeira ao patrimônio público e privado, os impactos negativos decorrentes dessa estabilização por estruturas de contenção são latentes. Destacam-se progressiva perda de dunas e da faixa de praia. Apesar de estável, essa área com mais estruturas de contenção está projetada, apresentando uma forma convexa, como apontou Koerner et al. (2013) (Figura 8), com a praia substancialmente mais estreita neste segmento, por vezes com porção subaérea ausente, como observou Oliveira et al. (2018). No entanto, nas adjacências do balneário, a praia mantém a sua dimensão natural, uma vez que a variação da linha de costa está intimamente ligada à migração do próprio ambiente sedimentar (perfil praial) como um todo. Além disso, do ponto de vista urbanístico, a utilização de diferentes tipos de estruturas de contenção sem nenhum tipo de planejamento prévio ou estudo de impacto faz com que a costa apresente um perfil recortado, sem nenhum tipo de padrão estético.

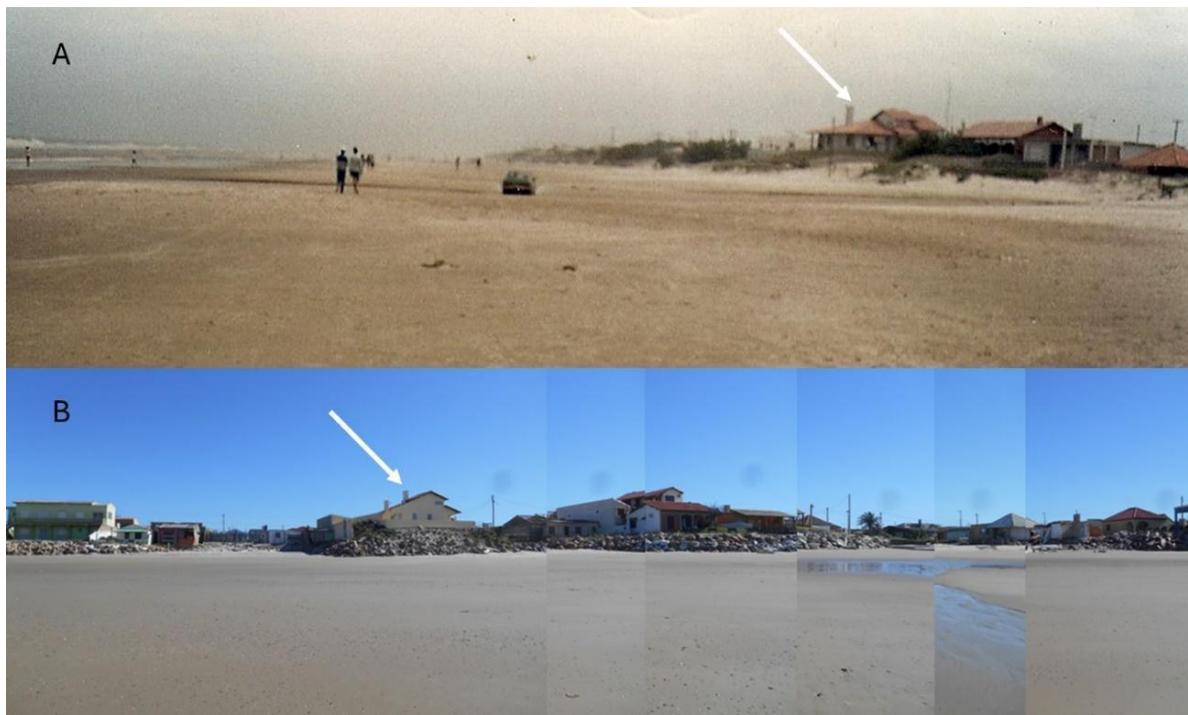
**Figura 9.** (A) Segmento centro-norte da orla do balneário do Hermenegildo na década de 1990, identificando a presença de dunas frontais. (B) Mesmo segmento de orla em 2022, identificando o predomínio de estruturas de contenção do tipo enrocamento.

A figura 9 ilustra a mudança nas características da orla do balneário, passando de uma orla marcada pela presença de dunas frontais, para uma orla em grande parte marcada pelas estruturas de contenção à erosão costeira.
