APLICAÇÃO DA METODOLOGIA P.E.I.R. PARA A AVALIAÇÃO DE IMPACTOS AMBIENTAIS NO CÓRREGO DA VILA JANAÍNA, SÃO LUÍS, MARANHÃO.

APPLICATION OF THE P.E.I.R. METHODOLOGY FOR THE ASSESSMENT OF ENVIRONMENTAL IMPACTS IN THE VILA JANAÍNA STREAM, SÃO LUÍS, MARANHÃO.

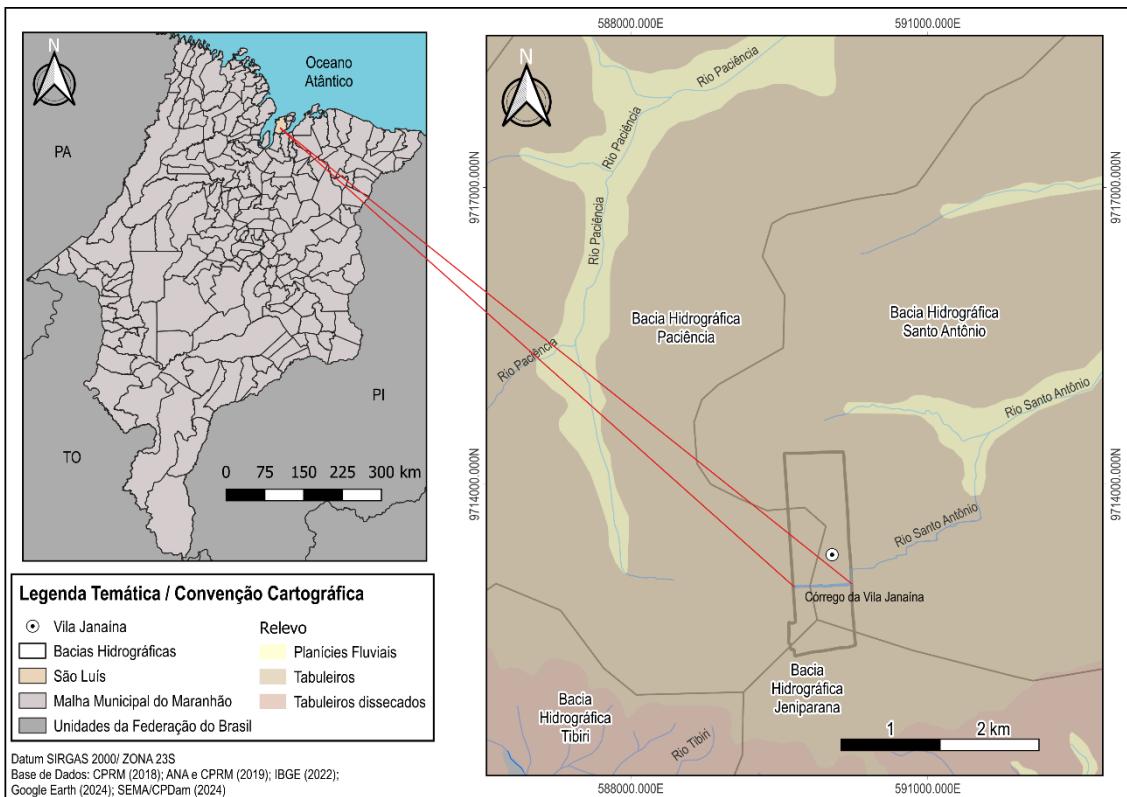
Figura 3: Feições do relevo e sistemas hidrográficos na contextualização da área de estudo.

Esse curso hídrico está situado, majoritariamente, na bacia hidrográfica do rio Santo Antônio, embora uma pequena porção de sua cabeceira pertença à bacia hidrográfica do rio Paciência. Entre as formas de relevo predominantes no município de São Luís, destacam-se os Tabuleiros. Segundo dos Santos (2019), essa unidade geoambiental apresenta topografia plana com declives dissecados, funcionando como divisor de águas entre as principais bacias hidrográficas da cidade. Assim, o córrego em estudo encontra-se inserido no relevo de Tabuleiros, sendo

transpassado pelo divisor de águas entre as bacias dos rios Paciência e Santo Antônio (Figura 3).

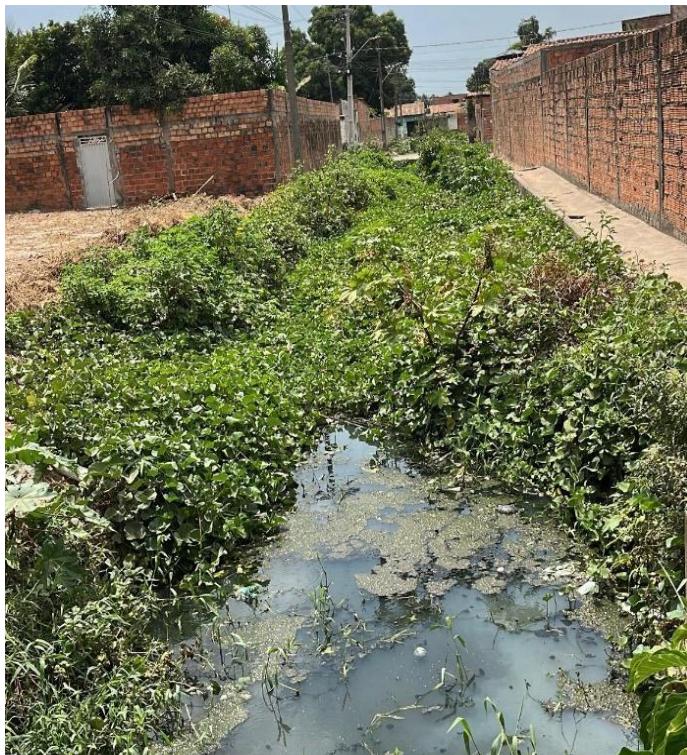
No que tange às **pressões** ambientais, conforme estabelecido pelo Programa das Nações Unidas para o Meio Ambiente (PNUMA) e pelo Consórcio Parceria 21 (2004), estas referem-se às causas diretas dos impactos ambientais, constituindo a gênese das problemáticas observadas na área de estudo. Nesse sentido, identificou-se que o processo de ocupação desordenada no leito do Córrego da Vila Janaína configura-se como a principal forma de pressão, condicionando e agravando as demais dinâmicas de degradação (Figura 4).

Figura 4: Ocupações irregulares no leito do córrego, evidenciando o processo contínuo de ocupação da área que intensifica as pressões sobre o corpo hídrico.

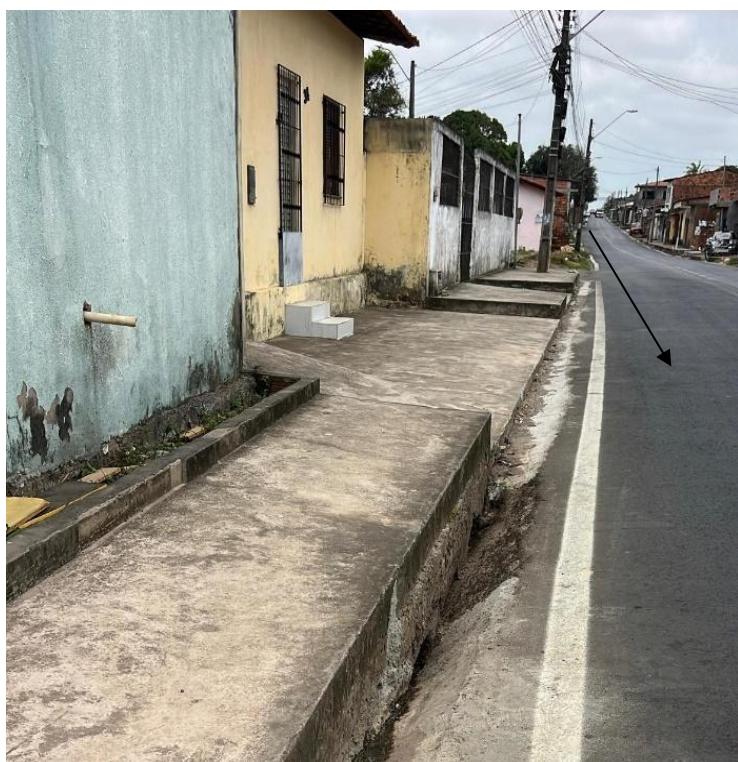
Adicionalmente, observou-se que as feições morfológicas que compõem o entorno do córrego são formadas por vertentes retilíneas. Estas, após a ocupação e impermeabilização, passaram a apresentar fragilidade no escoamento superficial, prejudicando o funcionamento do sistema de drenagem natural. Tais alterações morfodinâmicas intensificam os processos erosivos e a carga de sedimentos transportados para o corpo hídrico, constituindo-se, assim, em importantes fatores de pressão ambiental negativa (Figura 5).

Figura 5: Vertente retilínea, representada na seta, e sistema de drenagem artificial ao longo da localidade Avenida Brasil, revestida por asfalto, evidenciando a impermeabilização do solo e a alteração na dinâmica natural de escoamento superficial.

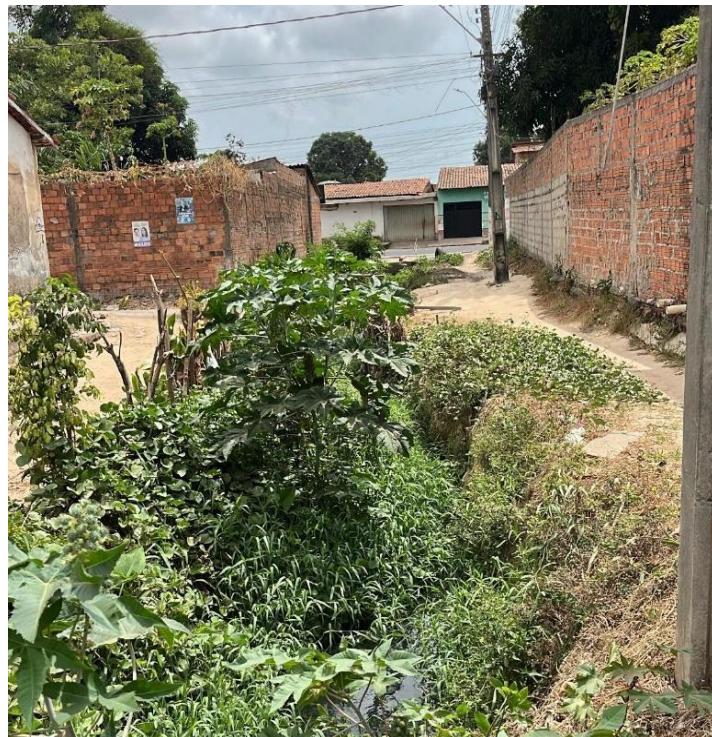
O curso apresenta trechos com estagnação do fluxo, caracterizando-se pela presença de águas represadas e obstruídas por bancos de sedimentos, vegetação ruderal oportunista e resíduos antropogênicos, o que compromete sua fluidez natural. Além disso, verifica-se a contaminação da água por efluentes domésticos lançados in natura, indicando falhas estruturais nos sistemas de saneamento básico.

Do ponto de vista morfodinâmico, os leitos apresentam-se instáveis e sujeitos a processos de assoreamento ao longo de todo o seu percurso. Essa situação compromete a resiliência ecológica do ecossistema aquático, contribuindo para a fragmentação do habitat, perda de biodiversidade e ruptura nas dinâmicas hidrológicas naturais. Assim, a área de estudo encontra-se em um estado avançado de degradação ambiental, com significativa alteração ecológica (Figura 6).

Figura 6: Estado atual do córrego, marcado por sedimentação dos leitos, águas estagnadas devido ao comprometimento da vazão e intervenção na morfologia do canal fluvial para implantação de infraestrutura viária. A imagem ilustra as condições de degradação ambiental causadas pela pressão antrópica na área.

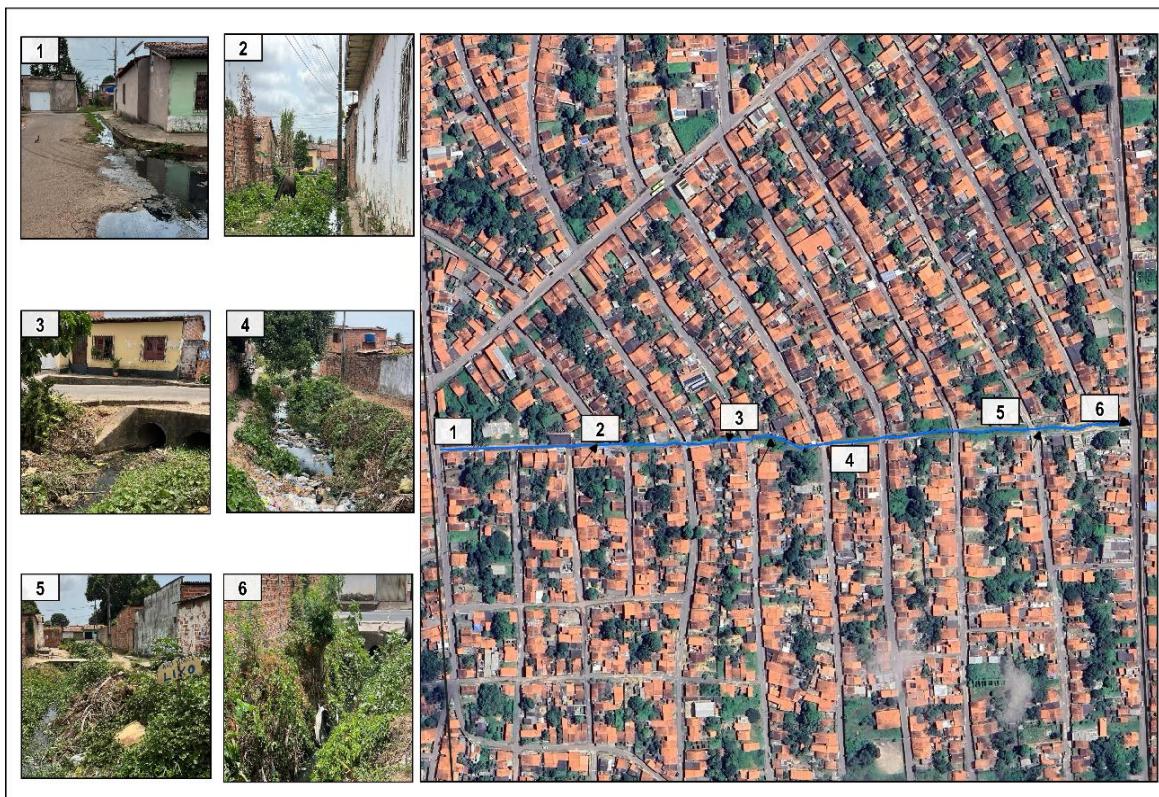
Figura 7: Identificação amostral dos principais impactos no Córrego da Vila Janaína e suas relações com o seu atual estado.

Os impactos observados são múltiplos e comprometem significativamente a integridade ecológica e funcional do corpo hídrico. A cabeceira do córrego encontra-se totalmente aterrada, revestida por pavimento asfáltico e submetida a um sistema de drenagem superficial que modificou substancialmente sua morfologia original. O assoreamento é intensificado pela supressão da vegetação ciliar e pela ocupação irregular das margens, o que expõe o solo à erosão e desestabiliza a estrutura do leito. Essa condição compromete os fluxos naturais e prejudica a infiltração das águas pluviais, favorecendo a rápida saturação e o transporte de sedimentos. Adicionalmente, verificam-se impactos socioambientais severos em áreas de declive, onde o escoamento superficial intenso durante a estação chuvosa acarreta o arraste de materiais e a obstrução do canal do córrego. Essa dinâmica prejudica a eficiência do sistema de drenagem

urbana, contribuindo para alagamentos recorrentes e inundações. A obstrução do talvegue por sedimentos acumulados agrava o risco de transbordamentos, tornando as áreas adjacentes altamente vulneráveis, especialmente devido à predisposição a processos erosivos e deslizamentos.

A deposição de resíduos sólidos constitui outro impacto relevante. Estes resíduos, juntamente com os bancos de sedimentos formados pelo assoreamento, bloqueiam o leito fluvial durante o período seco, reduzindo a vazão e comprometendo a dinâmica hidrológica do curso d'água. Segundo o ICMBio (2018), tais resíduos podem provocar entupimentos, intensificar enchentes e prejudicar a fauna e a flora aquáticas.

1) Despejo de efluentes sanitário *in natura* na área de estudo, trecho da cabeceira revestida por pavimento asfáltico; 2) trecho comumente utilizado para pastoreio de animais inferindo na degradação do solo; 3) trecho intensamente assoreado, afetando a estabilidade do curso d'água; 4) trecho do canal com acúmulo de resíduos sólidos; 5) área colonizada por vegetação ruderal; 6) trecho retificado para canalização, com sistema de drenagem artificial para suportar o tráfego em uma importante via do bairro; corresponde ao trecho final da área de estudo.

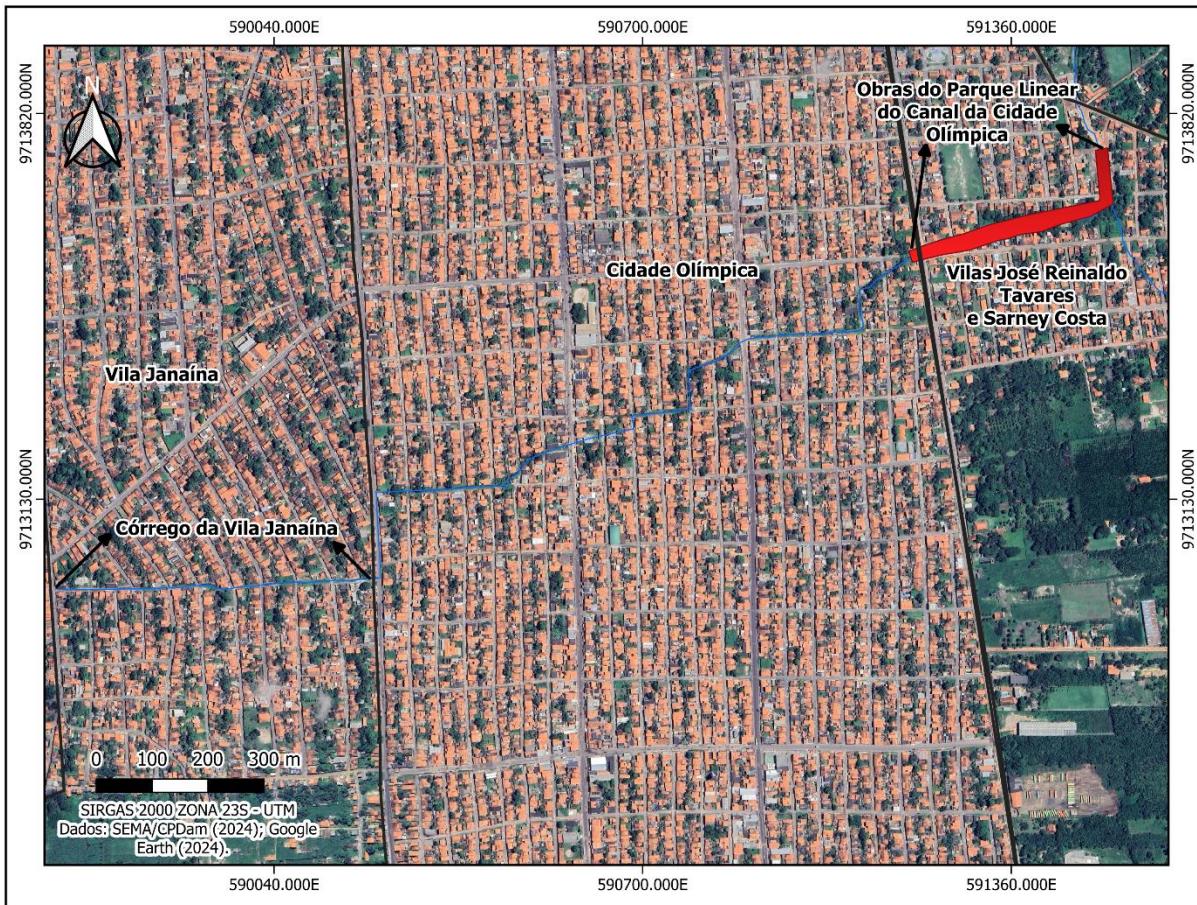
Figura 9: Representação das obras do Parque Linear do Canal da Cidade Olímpica.

A Prefeitura de São Luís elaborou um projeto de implantação do Parque Linear do Canal da Cidade Olímpica, o primeiro Parque Linear do município de São Luís, abrangendo parte do trecho do curso hídrico naquela região (Figura 9). O projeto contempla intervenções de engenharia com obras de drenagem profunda, mediante a instalação de galerias fechadas por aduelas de concreto, além da criação de espaços de lazer e áreas destinadas à prática de atividades físicas, configurando-se como uma estratégia de requalificação urbana com enfoque recreativo. Apesar dos avanços pontuais promovidos por essa iniciativa, observa-se uma limitação significativa em sua abrangência territorial. O projeto contempla exclusivamente o bairro Cidade Olímpica, desconsiderando a Vila Janaína — comunidade diretamente conectada ao mesmo curso hídrico. Essa exclusão territorial reflete a ausência de um planejamento ambiental integrado e compromete a efetividade de uma eventual recuperação ecológica do corpo d’água em sua totalidade. Tal recorte seletivo evidencia a carência de políticas públicas voltadas à gestão interbairros de recursos hídricos urbanos e à justiça socioambiental, resultando na manutenção de áreas degradadas e na ampliação de desigualdades urbanas e ambientais.

Contudo, a proposta do Parque Linear apresenta um viés predominantemente urbanístico e recreativo, sem incorporar estratégias efetivas de revitalização ecológica ou medidas voltadas à proteção dos processos naturais do curso hídrico. Essa limitação compromete o potencial da intervenção como promotora de saúde ambiental e de melhoria da qualidade de vida das populações diretamente impactadas.

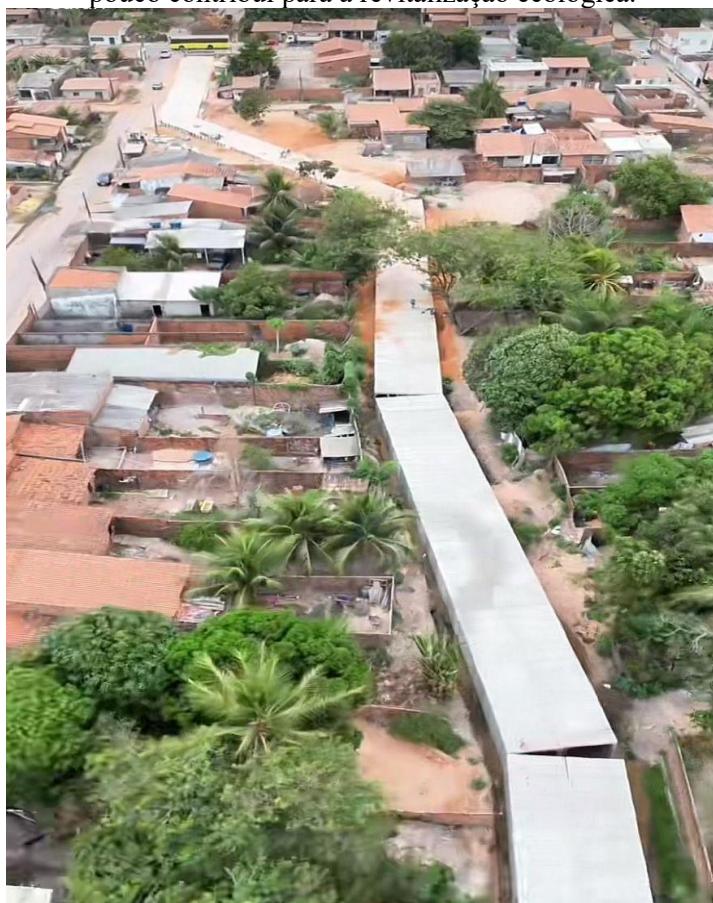
Na Figura 10, observa-se o andamento das obras de canalização do curso d'água, realizadas por meio da implantação de galerias fechadas com aduelas de concreto, que passam a conduzir o fluxo hídrico de forma confinada e artificializada. Embora essa medida represente um avanço sob a ótica da infraestrutura urbana e do controle de inundações, ela não contempla ações de restauração ecológica, mantendo o curso em um estado de elevada degradação.

Figura 10: Transformação do curso hídrico no bairro Cidade Olímpica em galeria. A obra demonstra avanço urbano, mas carece de ações de recuperação ambiental, refletindo uma resposta pública que pouco contribui para a revitalização ecológica.

A ausência de práticas de conservação hídrica e de reabilitação da vegetação ciliar compromete a integridade ecológica do ecossistema fluvial, refletindo uma abordagem tecnocrática e fragmentada por parte do poder público. Essa resposta institucional distancia-se dos princípios
