O aspecto pitoresco das ruínas: o caso da Igreja de Piria, Piriápolis/UY

The picturesque aspect of ruins: the case of the Church of Piria, Piriápolis/UY

Ensaio visual

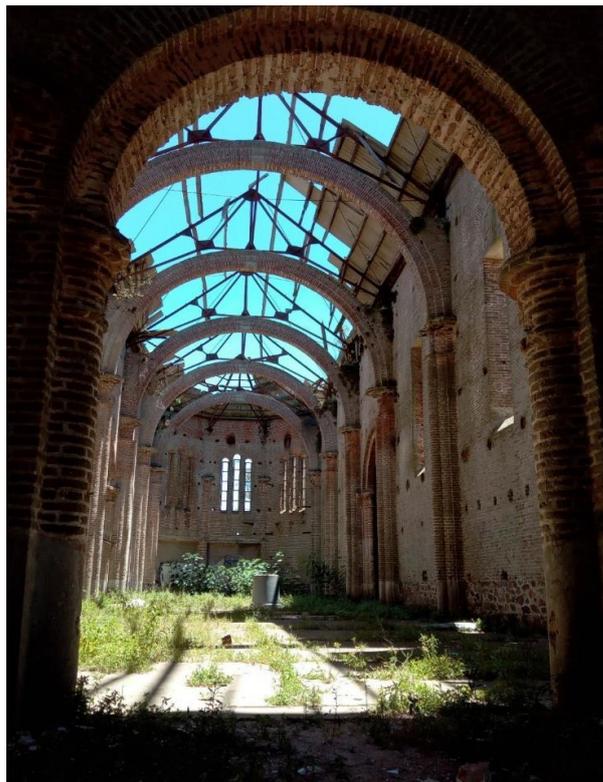
Figura 1 – Perspectiva do interior da Igreja de Piria: efeitos de luz e sombra decorrentes da perda da cobertura, presença de pátinas nas alvenarias e de vegetação. **Fonte:** Acervo de Marcela da Rosa Dias (2023).

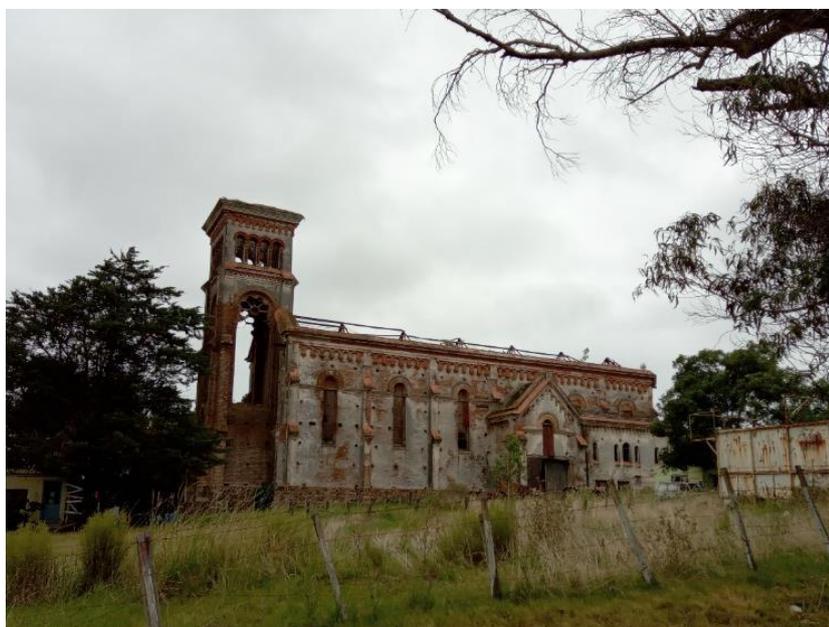
Figura 2 – Perspectiva da lateral externa da Igreja de Piria: integração da edificação com o seu entorno e presença de pátinas e lacunas na sua materialidade. **Fonte:** Acervo de Marcela da Rosa Dias (2022).

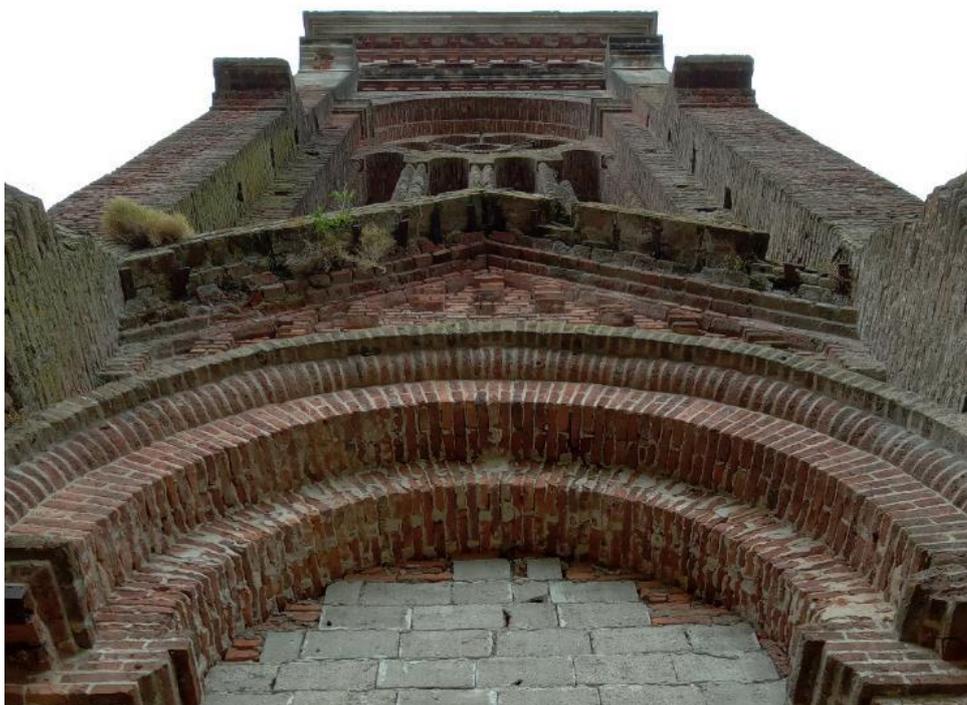
Figura 3 – Detalhe da fachada principal da Igreja de Piria: presença de vegetação e desgaste das alvenarias devido à exposição às intempéries (vento e chuva). Fonte: Acervo de Marcela da Rosa Dias (2022).

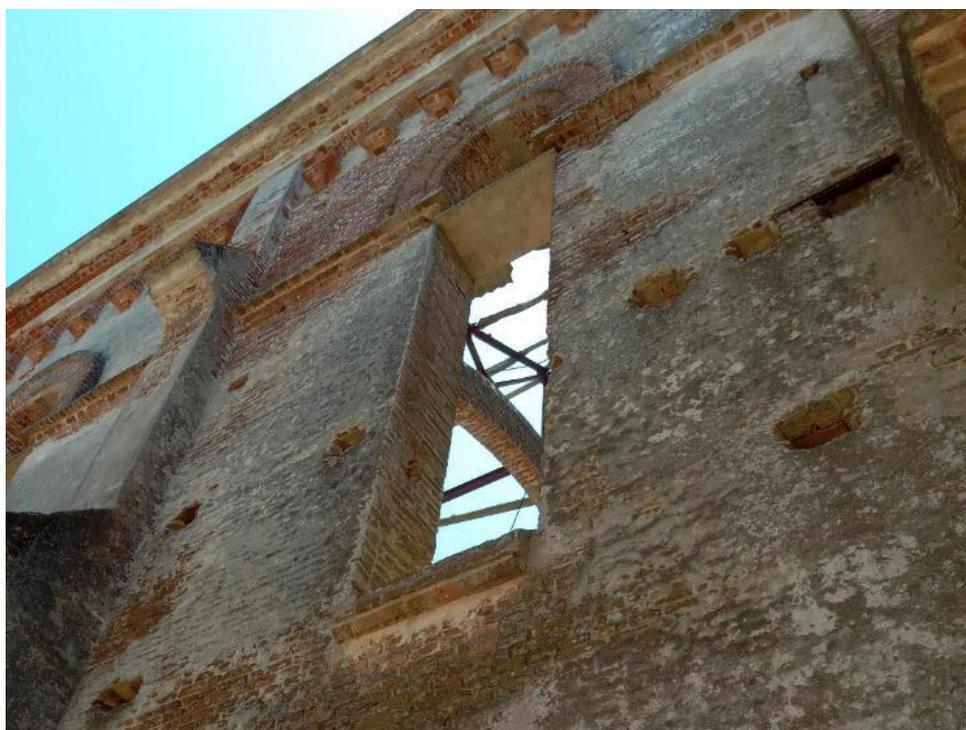
Figura 4 – Detalhe da fachada lateral da Igreja de Piria: desgaste do revestimento externo revelando as suas diferentes camadas. Fonte: Acervo de Marcela da Rosa Dias (2023).

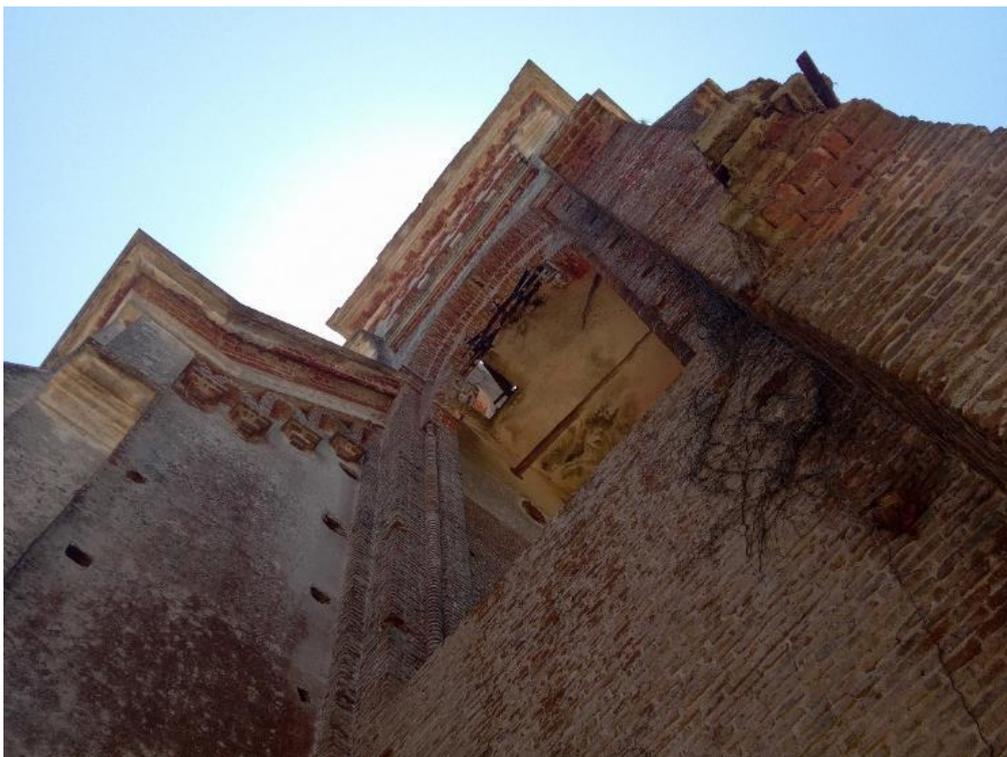
Figura 5 – Detalhe da lateral externa do campanário da Igreja de Piria: presença de vegetação e de linhas tortuosas moldadas pela chuva e pelo sol. Fonte: Acervo de Marcela da Rosa Dias (2023).

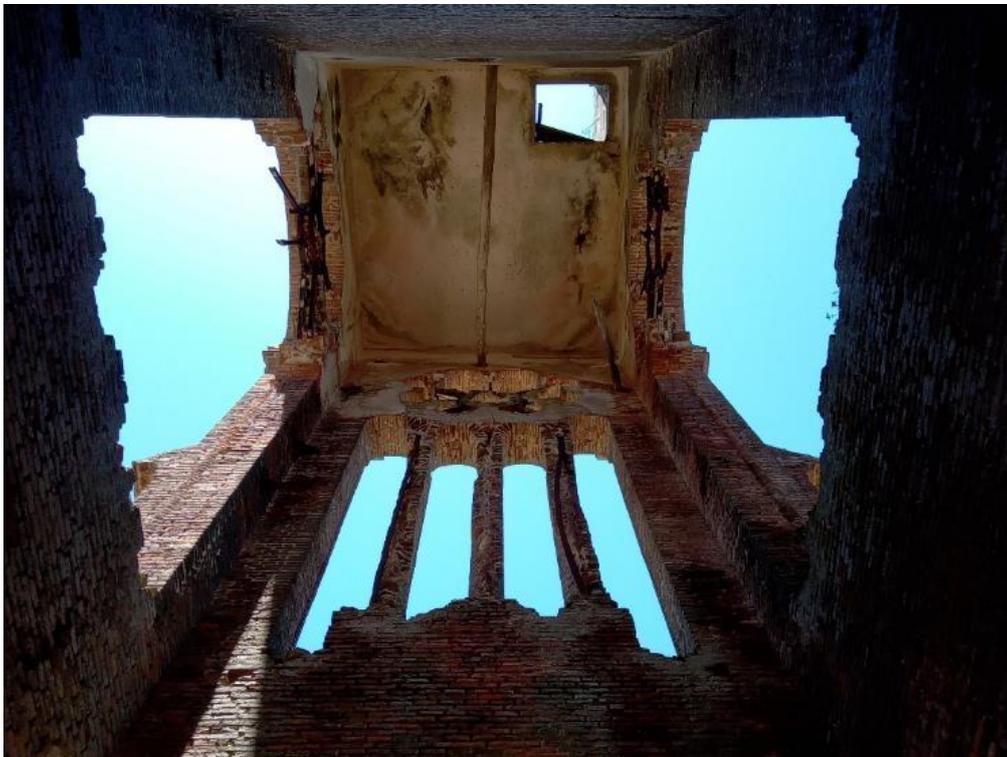
Figura 6 – Detalhe do interior do campanário da Igreja de Piria: interrupção do tecido figurativo das rosáceas e desgaste das alvenarias. Fonte: Acervo de Marcela da Rosa Dias (2023).

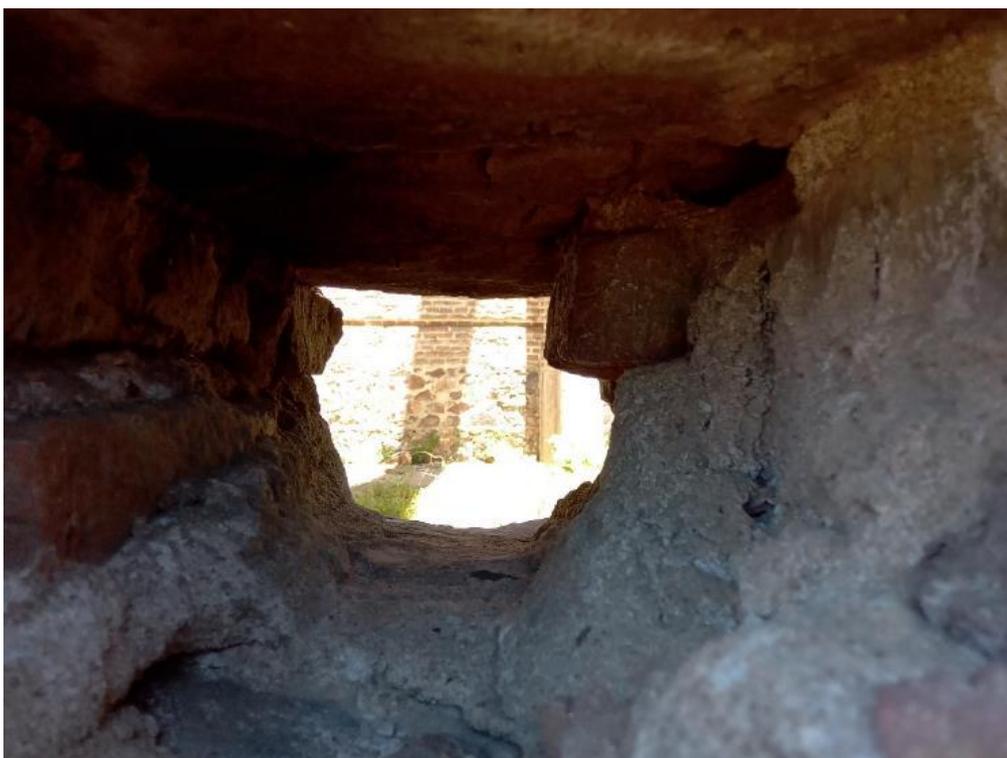
Figura 7 – Detalhe externo da Igreja de Piria: lacunas na parede da edificação, onde eram colocados os andaimes durante a obra, evidenciando a sua inconclusão. Fonte: Acervo de Marcela da Rosa Dias (2022).

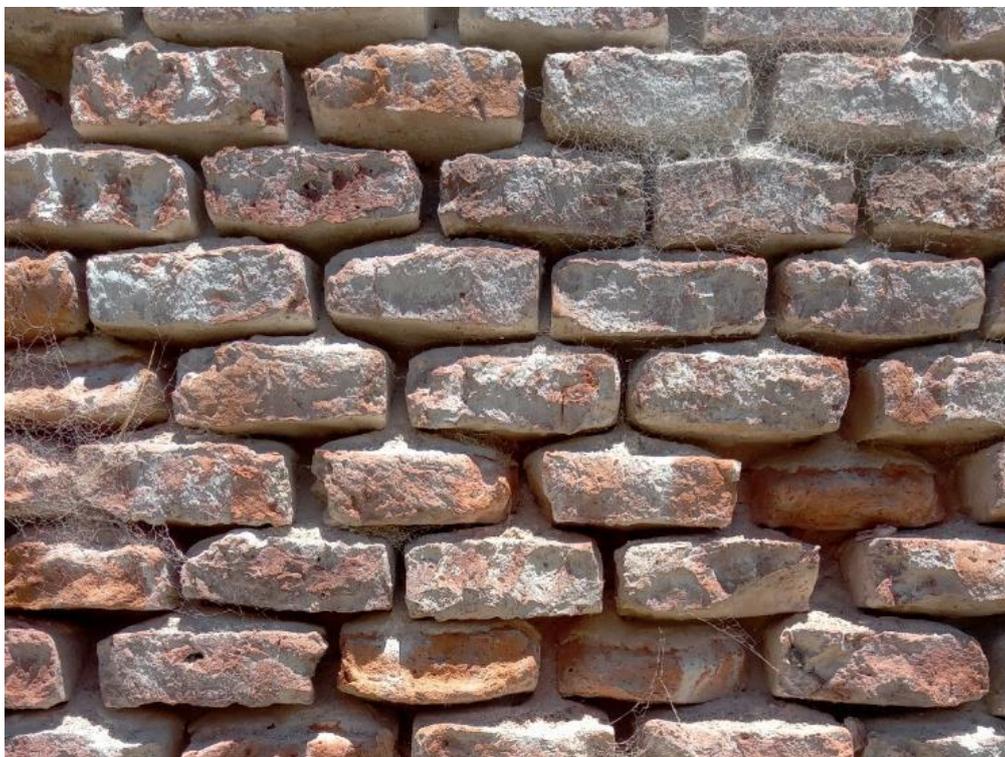
Figura 8 – Detalhe externo da Igreja de Piria: pátina do tempo manifestada nos tijolos maciços. Fonte: Acervo de Marcela da Rosa Dias (2023).

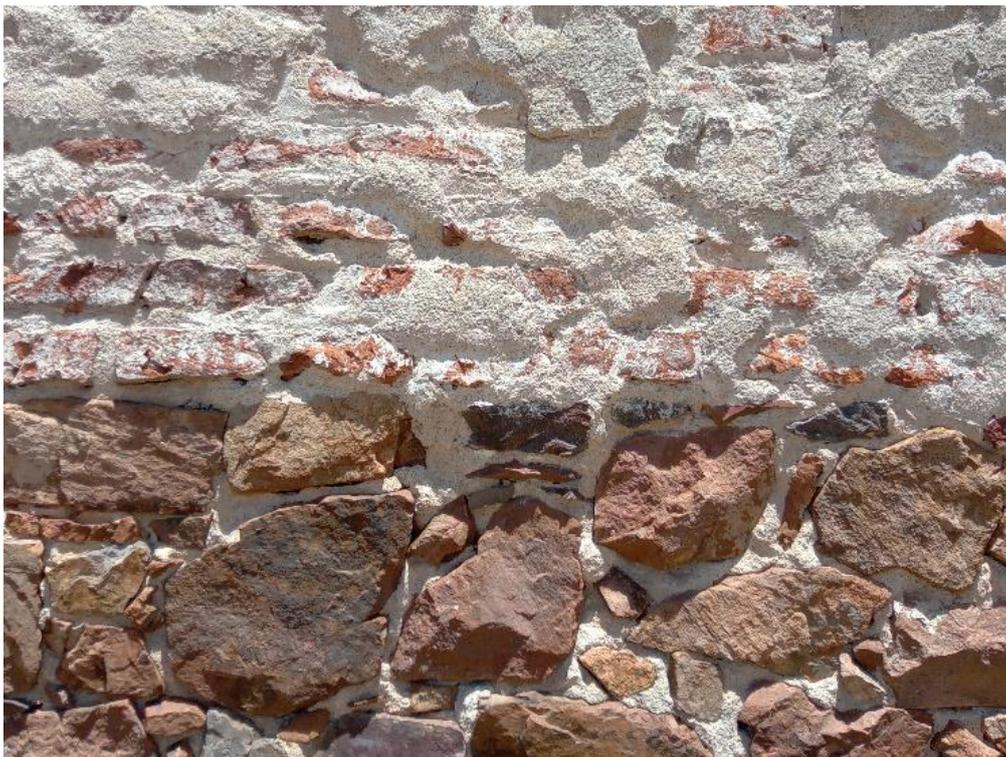
Figura 9 – Detalhe externo da Igreja de Piria: pátina do tempo manifestada no reboco das paredes e nas pedras do soco. Fonte: Acervo de Marcela da Rosa Dias (2022).

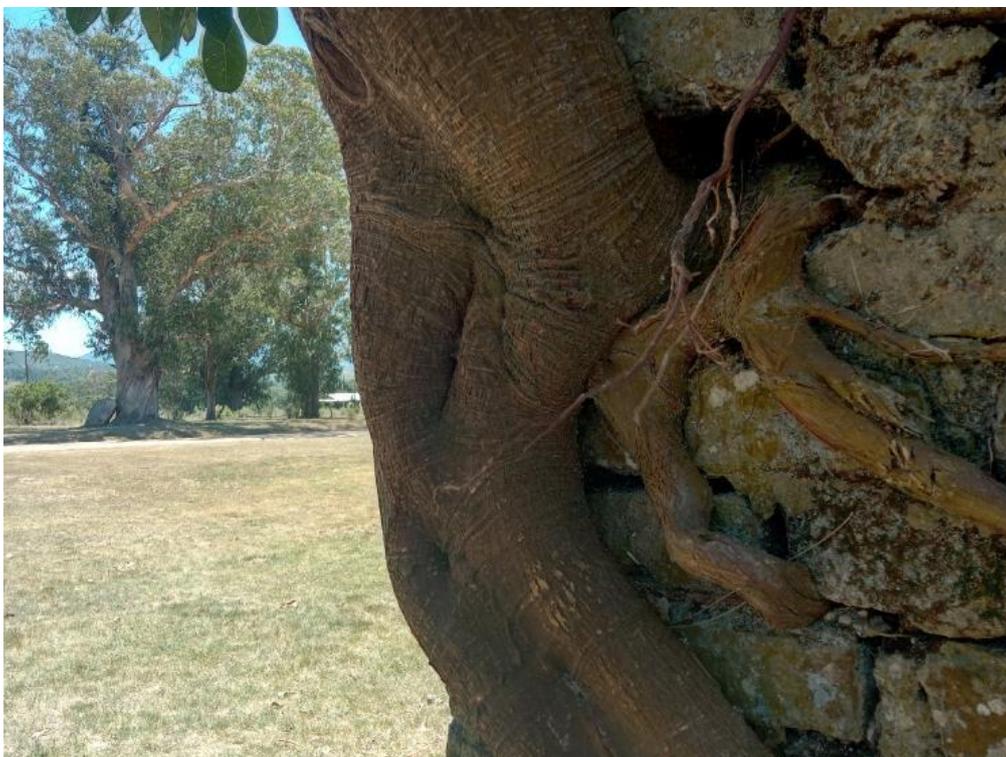
Figura 10 – Detalhe externo da Igreja de Piria: raiz de uma árvore incrustada na parede da edificação. Fonte: Acervo de Marcela da Rosa Dias (2022).
