O patrimônio urbano da rainha da fronteira. Bagé. RS

Resumo: Esta pesquisa adotou metodologia do Sistema Integrado de Conhecimento e Gestão do Instituto do Patrimônio Histórico e Artístico Nacional. A área inventariada compreendeu 101 quarteirões e 2620 prédios. O texto fez análise e leitura do tecido e do espaço urbano em relação à malha, a estrutura viária, as áreas públicas e em relação aos parcelamentos, as construções e aos prédios. Foi destaque a paisagem, fortemente marcada pelos cerros, arroios, platô, que acolheu o conjunto arquitetônico implantado em tecido homogêneo e íntegro. A maior frequência de edificações no alinhamento predial, com único pavimento, manteve a continuidade dos espaços e da horizontalidade do perfil original. Alguns prédios se sobressaíram: os de linguagem eclética histórica e os revestidos com cimento penteado. Essas características indicaram que o Conjunto Histórico e Paisagístico de Bagé merece ser qualificado e preservado.

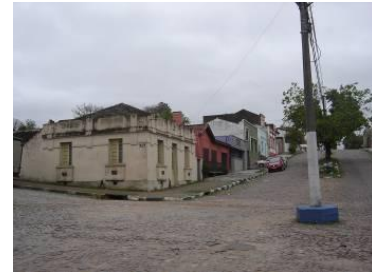
No encontro entre as ruas e avenidas foram instalados pequenos círculos em alvenaria rebocada com um poste de iluminação pública ao centro. Estas pequenas rotatórias organizam o fluxo de veículos e são marcantes na percepção da leitura da cidade (Figura 5).

Figura 5. Poste no cruzamento de ruas na av. Barão do Triunfo. Bagé. RS
Fonte: Foto Rodrigo Osório, 2009.

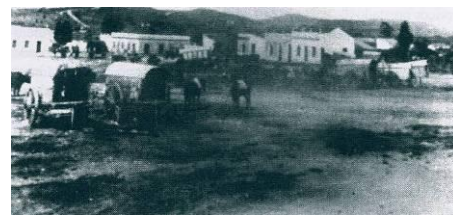
Figura 6. Antiga praça das Carretas. Bagé. RS
Fonte: FAGUNDES, Elizabeth Macedo de. **Inventário Cultural de Bagé:** um passeio pela história/ Elizabeth Macedo de Fagundes. - Porto Alegre: Evangraf, 2005, p.413.

Na área abrangida pelo este traçado estavam localizadas oito praças, sendo que apenas a praça das Trincheiras não permaneceu até os dias de hoje. No local está instalada a Escola Estadual Justino Quintana. A localização da antiga praça das Carretas (Figura 6), hoje João Pessoa, gera dúvidas. Situada atualmente entre as ruas Monsenhor Costabile Hipólito, Dezoito de Maio, Senador Salgado Filho e Tiradentes, em mapa do início do século XX aparece no quarteirão acima.

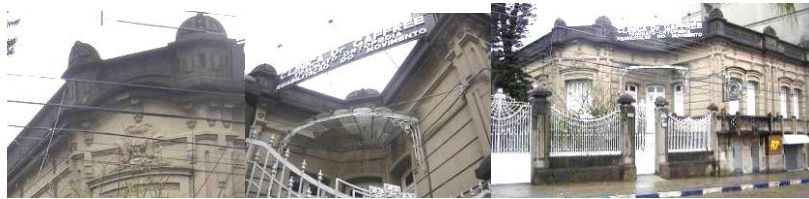
Das edificações com claras características estilísticas destacam-se os prédios em estilo eclético simplificado (28,5%) e proto-moderno (19,6%). A soma destes dois representa 48,1% do total. Esta predominância de linguagens deve-se a correspondência entre o apogeu econômico da cidade (1900 a 1940) e o período em que estas tendências estavam em voga na arquitetura. Estas construções se concentram no quadrilátero formado pelas ruas Dr. Pena, Caetano Gonçalves, Coronel José Otávio e avenida Barão do Triunfo, parte da área do segundo loteamento. Entre os prédios de linguagem proto-moderna e eclético-simplificado vários apresentam fachadas revestidas com cimento penteado, agregado de mica. (MOURA, 2005) Este

revestimento aplicado liso ou penteado, com desenhos geométricos ou florais, foi bastante utilizado na cidade, principalmente durante as primeiras décadas do século XX, sendo um acabamento de baixo custo de aplicação, alta resistência às intempéries e muita durabilidade. (SALABERRY, 2006) Nestas fachadas predominava a cor cinza, e em alguns casos onde corantes eram agregados ao cimento surgiam outras tonalidades como terra, rosa e verde. (Figura 9)

Figura 9: Fachada de cimento penteado cor terra. Palacete Domingos Gomes. Bagé, RS
Fonte: Fotos Rodrigo Osório, 2009

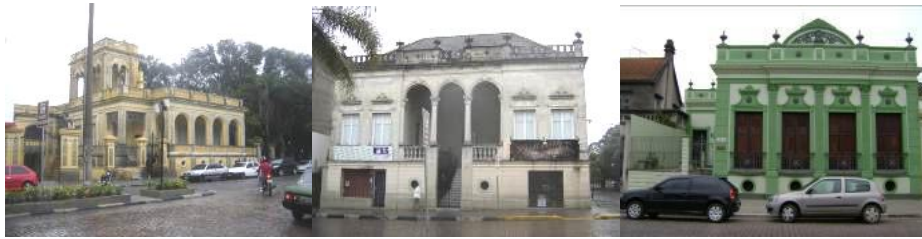
Figura 10. Casas Pedro Osório, Canteira e Rodolfo Moglia. Bagé. RS.

A maioria destes prédios apresenta o uso institucional, como o caso da Igreja Matriz de São Sebastião (Figura 4), a Prefeitura Municipal, os clubes Comercial e Caixeiral, o Instituto Municipal de Belas Artes, a Casa de Cultura Pedro Wayne, o Museu Dom Diogo (Figura 8), o Banco da Província (atual Santander) o palacete Pedro Osório (atual Secretaria de Cultura) (Figura 10); e uso residencial como a residência Canteira, as casas Rodolpho Mógli (Figura 10) e Jacintho Pereira.
