Revista Brasileira de  
Engenharia e Sustentabilidade

**v.12, p.27-43 out. 2024**

## DISPOSIÇÃO IRREGULAR DE RESÍDUOS SÓLIDOS NA ILHA DA TOROTAMA E SUAS IMPLICAÇÕES PARA OS PESCADORES ARTESANAIS

## IRREGULAR DISPOSAL OF SOLID WASTE ON TOROTAMA ISLAND AND ITS IMPLICATIONS FOR ARTISANAL FISHERMEN

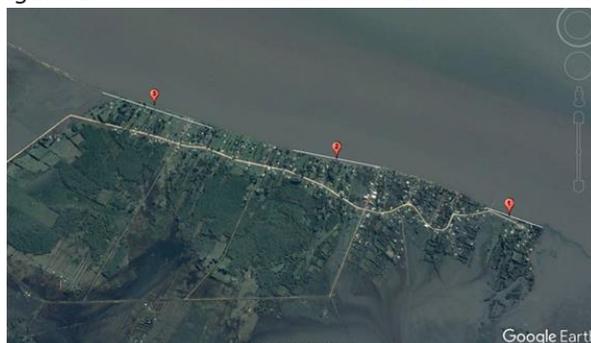
Figura 1 - Pontos demarcados na Ilha da Torotama

Na Ilha da Torotama, foram verificados três pontos principais, conforme ilustrado na Figura 1. O Ponto 1 está localizado no início do perímetro residencial, onde termina a vegetação de macega. O Ponto 2, considerado o centro da ilha e a área com maior número de habitantes, está situado na

estrada principal, abrigando a escola Cristóvão Pereira de Abreu, um posto médico, uma capela mortuária e o clube de futebol Novo Avante. O Ponto 3 fica no final da ilha, na transição entre o perímetro urbano e a vegetação de macega, marcando o início da Praia da Olaria. A parte norte da ilha é composta por banhados e alagadiços, com vegetação predominante de junco e macega.

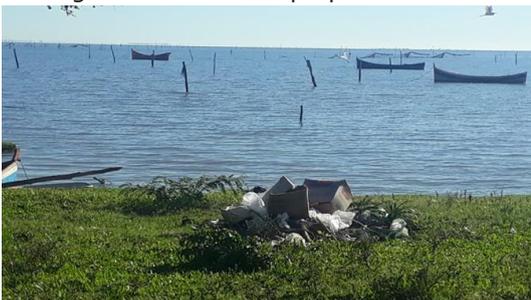
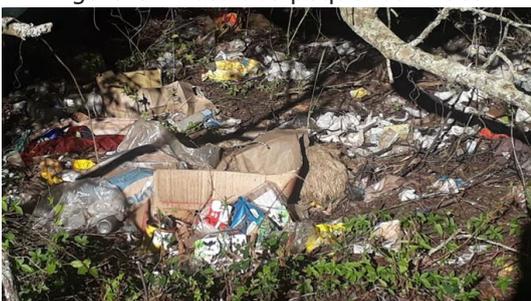
Os resultados das observações revelam que a frequência da coleta não é adequada para a remoção de todos os resíduos sólidos gerados. Pequenos depósitos a céu aberto na beira da laguna são facilmente encontrados em diversas datas de registro, conforme evidenciado pelas Figuras 2 e 3. Uma simples caminhada ao longo da praia demonstra que o costume de descartar e queimar resíduos sólidos provenientes das residências ainda está presente.

Figura 2 - Foto dos pequenos lixões

Figura 3 - Foto dos pequenos lixões

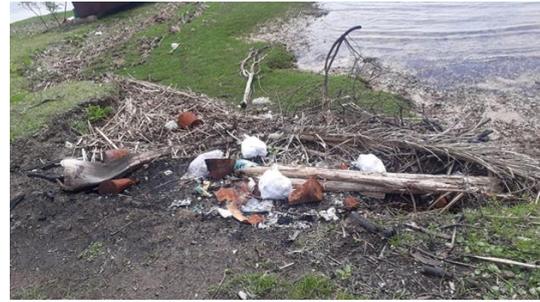
devido à elevação do nível da água na laguna, ocasionando o arraste dos resíduos sólidos acumulados, conforme ilustrado na Figura 4. Por exemplo, após um período prolongado de chuvas, a água subiu e dispersou os resíduos sólidos acumulados, deixando apenas parte visível da massa. Com o aumento do nível da água, os resíduos se acumulam nas áreas ribeirinhas superiores, e isso não é um evento isolado, sendo observado com frequência à medida que a laguna avança.

Figura 4 - Foto dos pequenos lixões

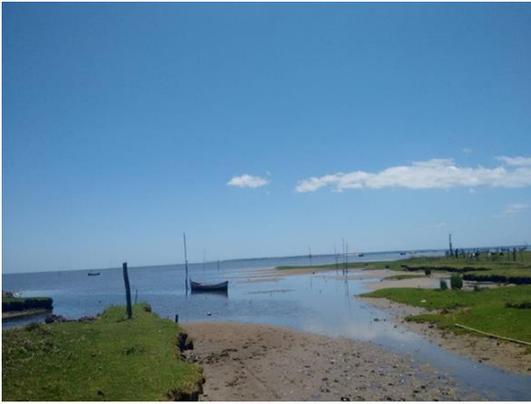
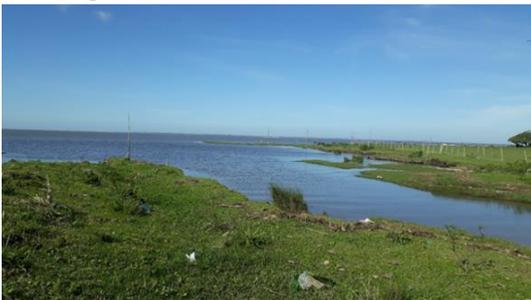
No Ponto 1, conforme evidenciado nas Figuras 5 e 6, constatou-se uma quantidade reduzida de resíduos, predominando os restos de materiais utilizados na atividade pesqueira, tais como pedaços de redes, lonas, cordas e embalagens de óleo empregado nos motores das embarcações. A escassez de material nesse local pode ser atribuída à sua baixa densidade populacional, à sua localização geográfica na Ponta da Ilha, que marca o limite da área de banhados e o início da praia. Não foi possível comparar as fotografias do Ponto 1 em 2023 devido à impossibilidade de acesso ao local causada pelas enchentes. Estima-se que as enchentes tenham afetado cerca de 10 famílias na ilha.

Figura 5 - Ponto1 Janeiro/2018

Figura 6 – Ponto 1 Outubro/2019

As primeiras residências estão localizadas aproximadamente 500 metros à frente desse local, o que pode explicar a baixa quantidade de resíduos sólidos domésticos observados. No entanto, constatou-se um processo avançado de erosão. Esse fenômeno pode ser atribuído a diversos fatores, incluindo a alta pluviosidade na região, que contribui para a degradação do solo. Além disso, o tipo de solo na Ilha da Torotama, arenoso e pouco coeso, torna-o mais suscetível à erosão. A localização geográfica da ilha, exposta a ventos fortes e correntes de água, também favorece o processo erosivo. Por fim, eventos de enchentes periódicas aumentam o volume e

a força da água que erode as margens, agravando a situação. Esses fatores combinados resultam em uma erosão significativa, especialmente em áreas de difícil acesso pelos moradores da ilha.

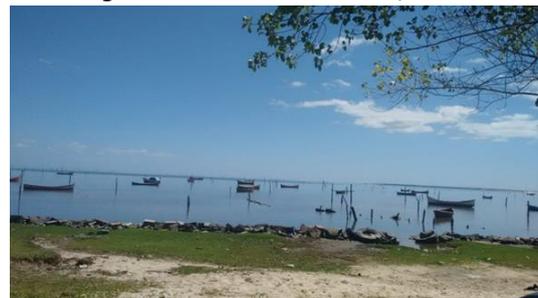
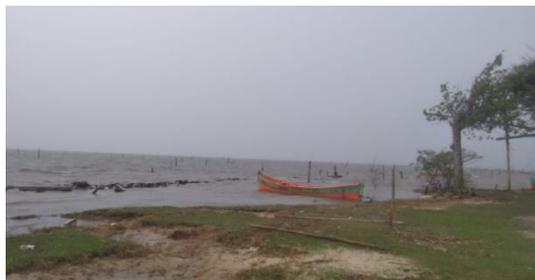
No Ponto 2, há predominância de resíduos sólidos domésticos, o que pode ser explicado pela concentração de pessoas, residências e locais públicos nessa área, como demonstrado nas Figuras 7, 8 e 9.

O plástico é o resíduo predominante, independentemente de sua origem, sendo as garrafas PET e as embalagens de produtos de higiene e limpeza encontradas com frequência na orla da lagoa, junto ao acúmulo de restos de materiais de pesca.

Figura 7 – Ponto 2 Janeiro/2018

Figura 9 – Ponto 2, Outubro/2023

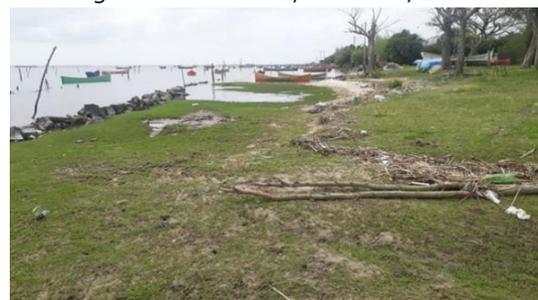
Figura 8 - Ponto 2, Outubro/2019

No Ponto 2, a frequência do acompanhamento fotográfico a cada dois meses revela uma grande incidência de resíduos domésticos. Na Figura 8, é possível observar que, durante as cheias da laguna, os resíduos são arrastados pela água e depositados sobre as áreas ribeirinhas. Nesse espaço, foram identificados restos de vegetação, peixes mortos e uma grande quantidade de resíduos sólidos domésticos acumulados, em parte devido à ressaca normal.

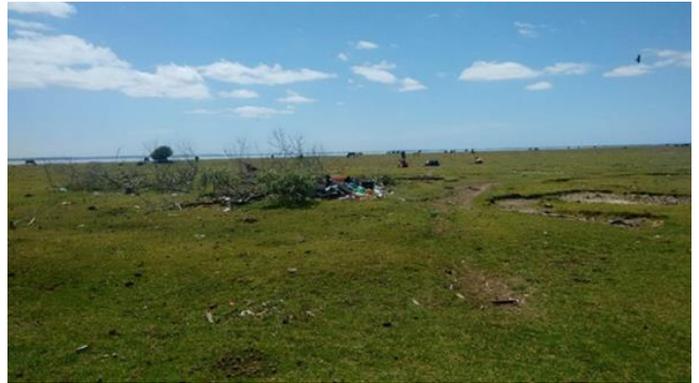
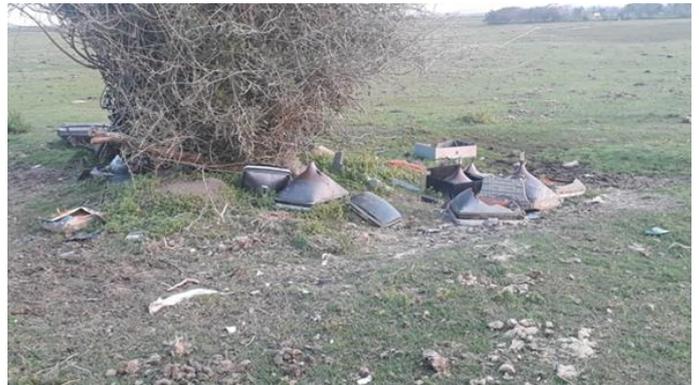
A constatação mais surpreendente neste local é o acúmulo de resíduos sólidos mesmo em áreas não residenciais, conforme evidenciado na Figura 10. Observa-se ali uma espécie de cemitério de resíduos eletrônicos,

possivelmente devido à falta de informação ou à imprudência dos moradores. Ao serem questionados sobre o impacto ambiental desses objetos, os residentes reconheceram os danos potenciais, embora alegassem não ter outra opção de descarte, já que o caminhão de coleta não os leva para a cidade.

A preocupação aumenta com a frequência das cheias nesta área, levando à inundação do local pela água da laguna e, conseqüentemente, à disseminação de materiais altamente poluentes, conforme demonstrado na Figura 11. Há uma notável quantidade de resíduos, incluindo plásticos, metais e vidros, destacando-se os tubos de televisão antiga. Esses tubos são particularmente preocupantes devido à presença de substâncias tóxicas como cádmio, bário, arsênio e chumbo, capazes de contaminar o solo e a água. Estudos anteriores sobre a contaminação por metais pesados confirmam o potencial nocivo desses elementos para o meio ambiente e a saúde humana, causando danos significativos aos ecossistemas aquáticos e terrestres.

Figura 10 - Local de acúmulo de resíduos sólidos eletrônico

Figura 11 - Local de acúmulo de resíduos sólidos eletrônico.

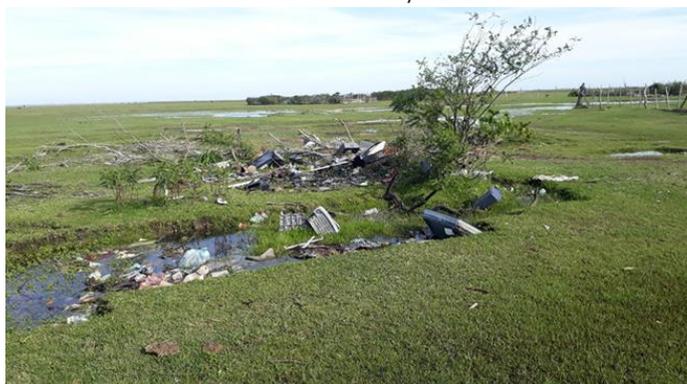
Nas imagens, é possível identificar claramente o aumento no descarte de materiais eletrônicos próximo às margens da laguna. Com as cheias e as chuvas, esses resíduos são arrastados para dentro da laguna, de onde é retirado o peixe consumido pela comunidade. Curiosamente, esta foi a área costeira onde menos resíduos sólidos domésticos foram observados, sendo encontrados apenas alguns restos de materiais de pesca, como pedaços de lonas, redes e cordas.

Figura 12 - Local de acúmulo de resíduos sólidos eletrônico Outubro/2019

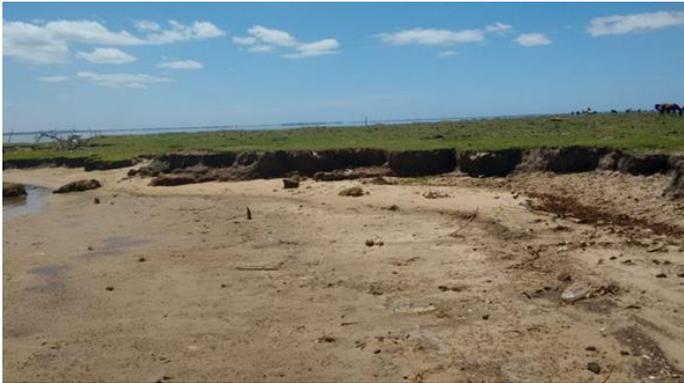
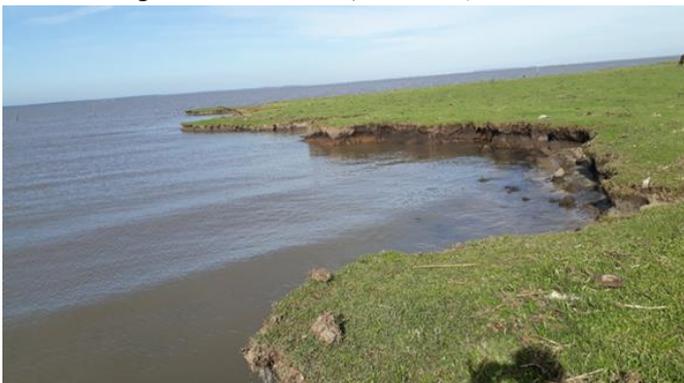
No Ponto 3, é destacada a presença de um processo avançado de erosão, evidenciado nos registros de janeiro de 2018 e outubro de 2019, conforme apresentado nas Figuras 13 e 14. Essa erosão é um problema adicional que afeta o ecossistema local. Suas causas podem ser tanto naturais quanto antrópicas, levando à perda de vegetação e à

erosão do solo, indicando impactos significativos na área. É relevante notar que, em 2023, não foi possível realizar o registro fotográfico devido à falta de acesso ao local devido às enchentes. Esses eventos climáticos extremos podem intensificar o processo de erosão, tornando a situação ainda mais complexa e preocupante.

Figura 13 - Ponto 3, Janeiro/2018

Figura 14 - Ponto 3, Outubro/2019

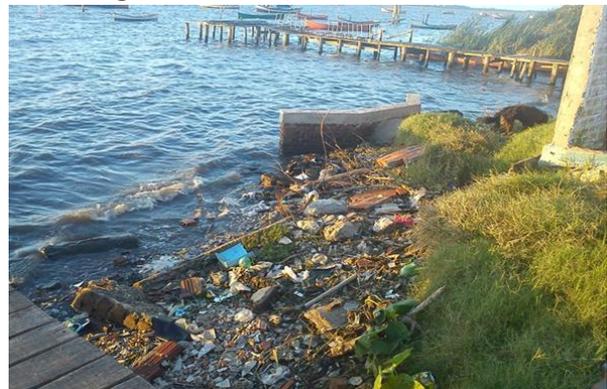
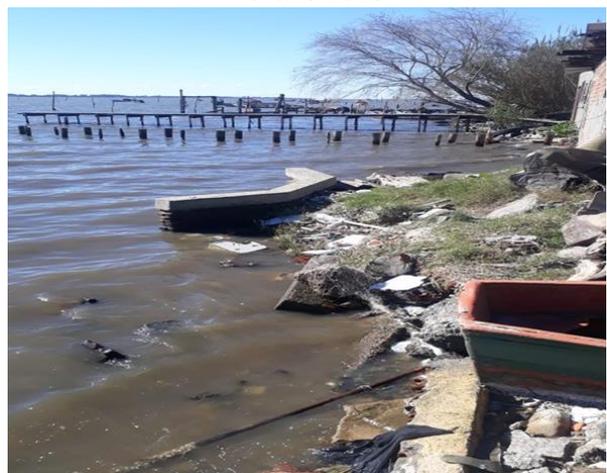
diversos fatores, como descaso das autoridades com a falta de fiscalização, negligência ou falta de conscientização da população, que muitas vezes descarta os resíduos em locais inadequados, resultando na sua chegada à laguna. Essa situação é agravada pela influência dos ventos, que facilmente transportam materiais leves, e pelas correntes marítimas.

Figura 15 - Resíduos sólidos depositado às margens da Lagoa dos Patos, Saco do Martins 2013

Figura 16 - Foto comparativa de resíduos sólidos depositado às margens da Lagoa dos Patos, Saco do Martins 2019

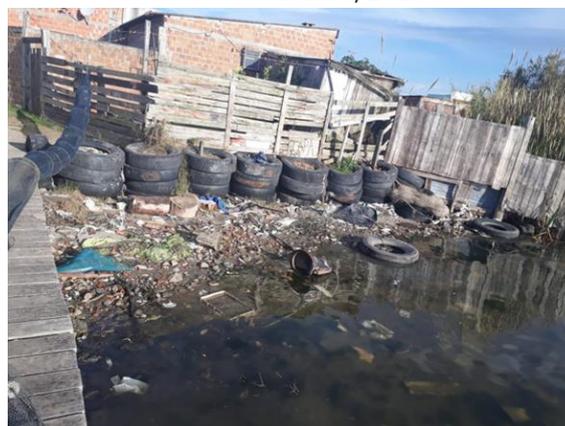
Na Figura 17, é possível visualizar as barreiras construídas pelos moradores usando pneus e pedras, que contribuem para o

acúmulo de resíduos sólidos. Esses materiais, seja flutuante ou não, aglomeram-se nessas barreiras formando pequenas ilhas de resíduos sólidos ao longo da margem da laguna. A preocupação com a perda do ecossistema natural nessa região é um tema que envolve diversos órgãos ligados à proteção ambiental. O acúmulo de resíduos sólidos não apenas causa poluição visual, mas também traz transtornos que, em muitos casos, são irreversíveis, assim como o avanço das residências que destrói a orla da laguna, deixando estruturas propícias para o acúmulo de resíduos sólidos.

Figura 17 - Ponto Saco do Martins, Rua Teixeira de Freitas. Outubro/2019

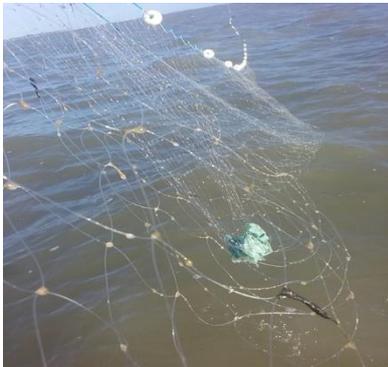
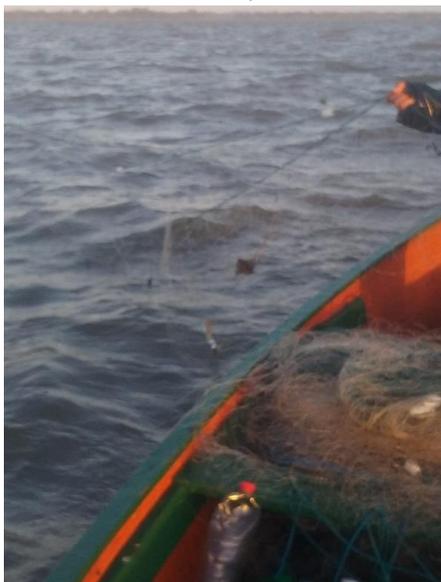
A atividade de pesca na laguna foi monitorada, e os relatos dos pescadores indicam que, em cada conjunto de redes, é comum encontrar uma média de 4 a 5 quilogramas de resíduos sólidos. Esses resíduos incluem sacos, sacolas, garrafas PET, lonas, cordas e outros materiais. Para quantificar essa média, foi empregado um método que envolvia a pesagem dos resíduos retirados das redes, utilizando uma balança portátil. Os resíduos eram pesados imediatamente após serem retirados das redes, em diferentes dias de pesca, sem a interferência de ventos. Os pescadores

enfatazaram que, em dias de vento forte, a quantidade de resíduos sólidos nas redes aumentava consideravelmente. Isso ocorria devido à agitação da superfície da água pelos ventos, que deslocavam os resíduos flutuantes e os empurravam em direção às áreas onde as redes de pesca estavam posicionadas, conforme observado nas Figuras 18 e 19.

Figura 18 – Detalhe de resíduos sólidos na rede de pesca. Novembro/2018

Figura 19 - Imagem de rede sendo colhida no mar. Novembro/2018

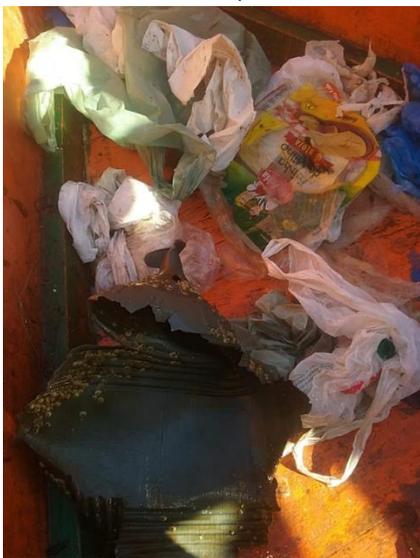
Na imagem, é possível observar a rede sendo levantada após uma noite de pesca, revelando que a

quantidade de resíduos plásticos superou a de peixes, conforme ilustrado na Figura 20.

Figura 20 - Imagem de rede sendo colhida no mar. Novembro/2018

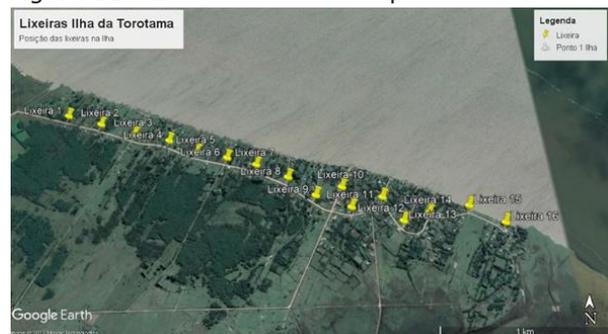
Após diversas conversas com os ilhéus para compreender suas opiniões e necessidades em relação aos resíduos sólidos, foi estabelecido contato com a associação de bairro para mitigar o problema. Foi realizado o mapeamento de 16 locais estratégicos para a instalação de contêineres, levando em consideração a densidade populacional, a presença de estabelecimentos comerciais e a acessibilidade das vias, conforme ilustrado na Figura 21.

Figura 21 - Locais demarcados para os contêineres

A seleção dos 16 pontos levou em conta a cobertura integral da área, com uma distância máxima de 500 metros entre cada ponto, garantindo facilidade de acesso para todos os moradores e comerciantes. Cada contêiner possui capacidade para 1.000

litros, adequada à quantidade de resíduos gerados na região. A coleta é realizada três vezes por semana, resultando em uma significativa redução do acúmulo de resíduos sólidos nas ruas e na orla. Essa iniciativa obteve êxito, pois os moradores passaram a utilizar os contêineres de forma regular, promovendo a limpeza e a organização das áreas públicas. Para replicar essa abordagem, recomenda-se uma análise minuciosa das demandas locais, considerando o número de habitantes, a atividade comercial e as vias principais. Além disso, é fundamental definir a capacidade e quantidade adequadas de contêineres conforme a geração de resíduos, e estabelecer uma frequência de coleta que assegure a eficiência do sistema.
