Caracterización de la madera existente en un predio histórico de Pelotas - RS

Caracterização da madeira existente em um prédio histórico de Pelotas - RS

De los predios del Centro Histórico de Pelotas, el Casarão do Barão de Cacequi, más conocido como Casarão 8, por su importancia arquitectónica, histórica y constructiva fue adoptado como estudio de caso para el desarrollo de este trabajo. En el Casarão son observadas muchas técnicas constructivas, tales como la mampostería, ladrillos de barro cocido, estuco y estructuras en madera, todas con particularidades que no deben ser olvidadas.

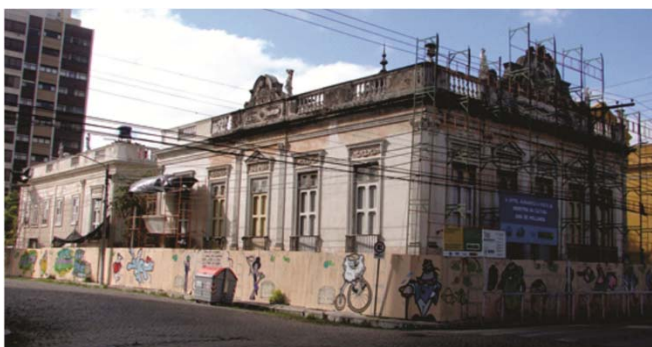
Figura 1. Fachada del predio del Casarão do Barão de Cacequi, más conocido como Casarão 8. Situación actual. (Foto: Acervo de los autores, marzo de 2012).

Figura 1. Fachada do prédio do Casarão do Barão de Cacequi, mais conhecido como Casarão 8. Situação atual. (Foto: Acervo dos autores, março de 2012).

El predio del Casarão do Barão de Cacequi (Figura 1) fue construido en el año 1878, por el constructor José Izella Merotti, para uso de la familia del Consejero Francisco Antunes Maciel. Este posee un área construida de 807,72 m² distribuido en 24 piezas (Figura 2) en un único pavimento (PERES, 2008). La edificación se constituye con paredes externas en mampostería de ladrillo macizo de barro cocido

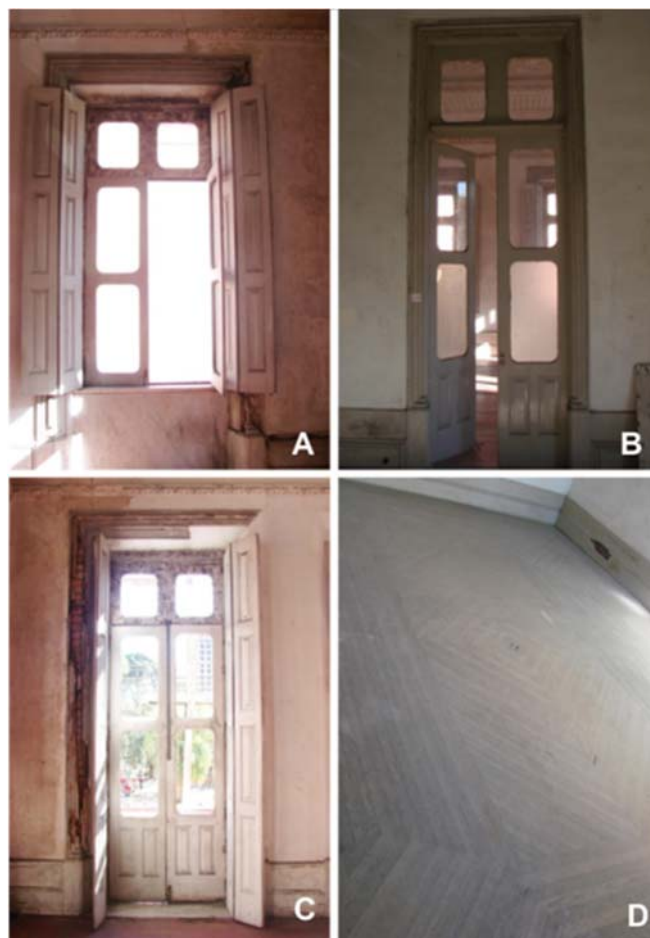
Figura 3. (A) Ventana externa. (B) Puerta interna. (C) Puerta externa. (D) Piso de tablas de madera.

Figura 3. (A) Janela externa. (B) Porta interna. (C) Porta externa. (D) Piso de tábuas de madeira.

Ventanas (Figura 3A): Estas presentan vanos de 160 x 250 cm, largo y ancho, respectivamente, y poseen un marco con dimensiones de 170 x 255 x 15 cm (largo, ancho y espesor respectivamente), dos junquillos de abrir para dentro con vidrios lisos y cuatro hojas de postigo de abrir para dentro con tres almohadas verticales en cada. En la parte superior de la ventana ocurre una banderola fija de 50 cm de altura con dos vidrios fijos. La guarnición existente es una moldura tipo cantonera, dimensiones de (20 + 20) x 2,5 cm.

Puertas internas (Figura 3B): Estas presentan vanos de 160 x 250 cm, ancho y largo, respectivamente, y poseen un marco con dimensiones de 170 x 255 x 15 cm (largo, ancho y espesor respectivamente), y dos hojas de abrir con dos vidrios cada. En la parte superior de las puertas ocurre una banderola fija con dos vidrios fijos y en la parte inferior ocurren dos almohadas de madera verticales.

Puertas externas (Figura 3C): Estas presentan vanos de 160 x 250 cm, ancho y largo, respectivamente, y poseen un marco con dimensiones de 170 x 255 x 15 cm (largo, ancho y espesor respectivamente), dos hojas de postigo de abrir para dentro con cuatro almohadas verticales cada una, dos hojas de abrir para fuera con dos vanos de vidrio, una banderola fija de 50 cm de altura con vidrios fijos (parte superior) y dos almohadas verticales parte inferior). La guarnición existente es una moldura tipo cantonera (20 + 20) x 2,5 cm.

Pisos (Figura 3D): El piso de madera es constituido con tablas de 10 cm de largo y ancho (aba) con 50 cm de altura.

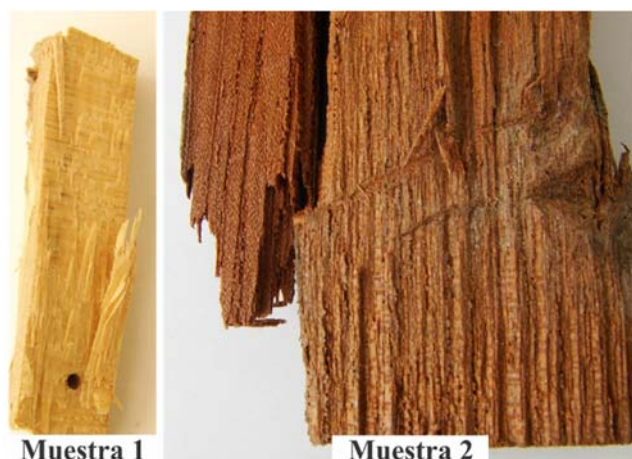
Figura 4. Muestras de maderas recolectadas.
Figura 4. Amostras de madeiras coletadas.

En las piezas de madera, visualmente, se identificó las mismas características superficiales, tales como textura y color. El resultado fue la definición de dos grupos de madera iguales. En función de ello, las muestras de madera del piso, rodapiés y guarniciones fueron identificados como Muestra 1 y las muestras de madera de las ventanas, puertas, junquillos de abrir, banderola fija, hojas del postigo, almohadas verticales, y marcos fueron identificadas como Muestra 2. La retirada de ejemplares de las Muestras 1 y 2 ocurrió en piezas visualmente dañificadas por intemperie y/o ataque de hongos o insectos.

Cada muestra fue identificada según su posición en la pieza. La Figura 4 presenta ejemplares de las muestras de madera recolectadas.
