ESTUDO PARA AVALIAÇÃO E REVITALIZAÇÃO DO PERÍMETRO DE IRRIGAÇÃO DO ARROIO DURO

*STUDY FOR EVALUATION AND REVIEW OF THE
DROUGH IRRIGATION PERIMETER*

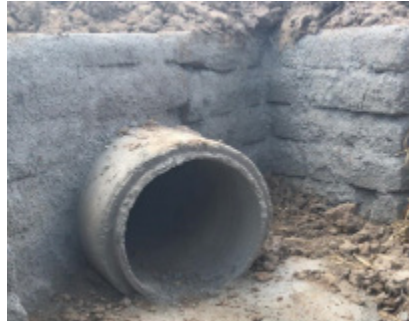
BUEIRO

Considera-se seis tipos distintos de obras identificados no perímetro: bueiros tubulares ou celulares, pontes, elevadoras de nível, saltos, tomadas d'água, transposição de trecho de canal e sifões invertidos. Cada obra apresentou variações nas dimensões, quantidades de comportas (se houver) e tipo de material utilizado na construção das peças. Essas informações foram esquematizadas em um banco de dados em planilhas eletrônicas, separadas por canais de irrigação e contando por vezes com observações em relação ao estado em que se encontrava a obra.

Quadro 1 – Exemplificação das obras de arte encontradas no perímetro e sua respectiva modelagem 3D.
