**ANÁLISE DO PROJETO DE REABILITAÇÃO DO CASINO DE OFICIAES DO CENTRO  
CLANDESTINO DE DETENCIÓN, TORTURA Y EXTERMÍNIO DE LA ESCUELA DE  
MECÁNICA DE LA ARMADA – ESMA. BUENOS AIRES/ARGENTINA**  
ANALYSIS OF THE REHABILITATION PROJECT OF THE CASINO DE OFICIALES OF THE  
CENTRO CLANDESTINO DE DETENCIÓN, TORTURA Y EXTERMÍNIO DE LA ESCUELA DE  
MECÁNICA DE LA ARMADA – ESMA. BUENOS AIRES/ARGENTINA

Vol. XIV | n°27 | 2017 | ISSN 2316 8412

# **Análise do projeto de reabilitação do Casino de Oficiales do Centro Clandestino de Detención, Tortura y Extermínio de la Escuela de Mecánica de la Armada – ESMA. Buenos Aires/Argentina**

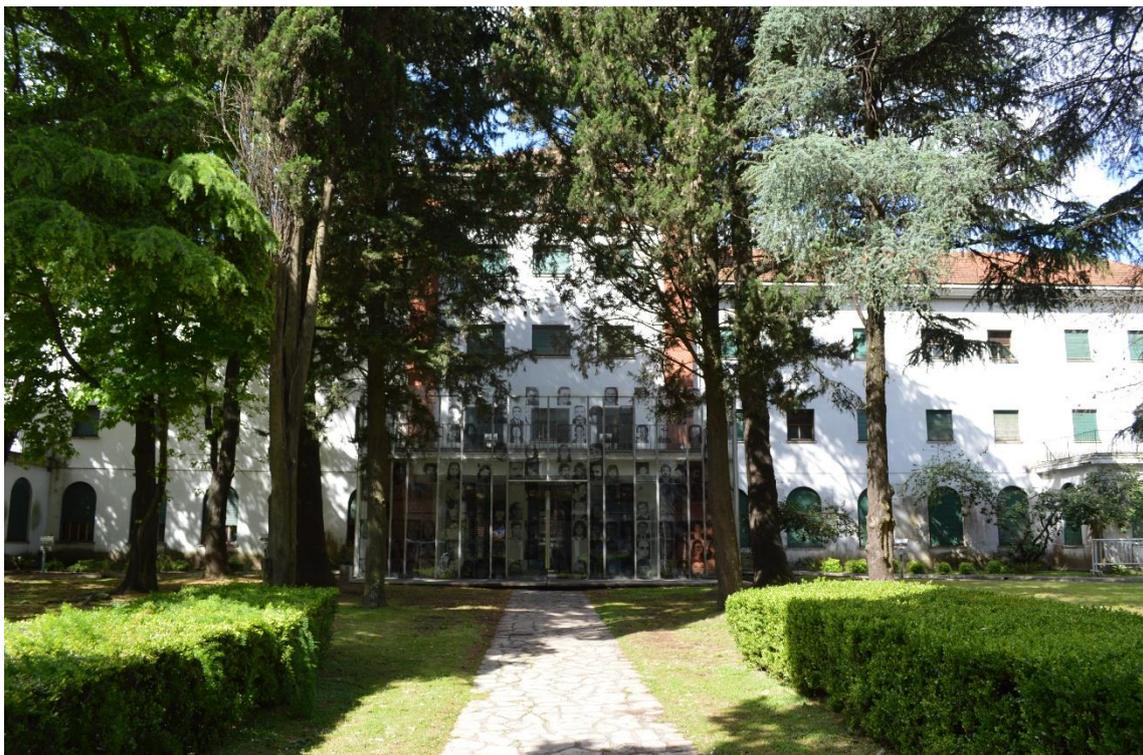
**Figura 02:** Fachada do ex Casino de Oficiais

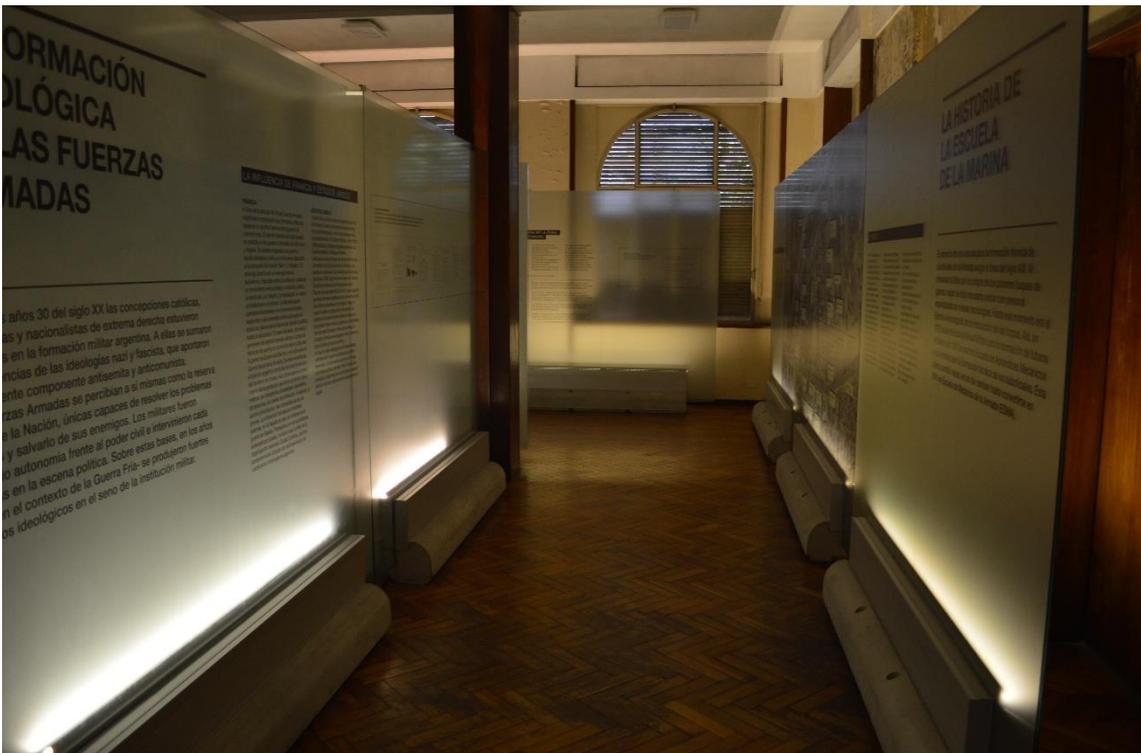
Figura 04: Sala Historia de la ESMA

O segundo espaço expositivo é o antigo refeitório dos oficiais, atualmente a “Sala Histórica de la Esma” (Sala Histórica da ESMA). Neste espaço estão instaladas estruturas de concreto que sustentam painéis de vidro, os quais criam um corredor na sala e orientam os visitantes quanto ao percurso a ser

seguido. Tais painéis apresentam textos com o histórico de formação da Escola Superior da Mecânica Armada. Além do conteúdo escrito, existem reproduções de fotografias que mostram o funcionamento da instituição e mapas que indicam qual era a área de atuação dos profissionais alocados na ESMA.

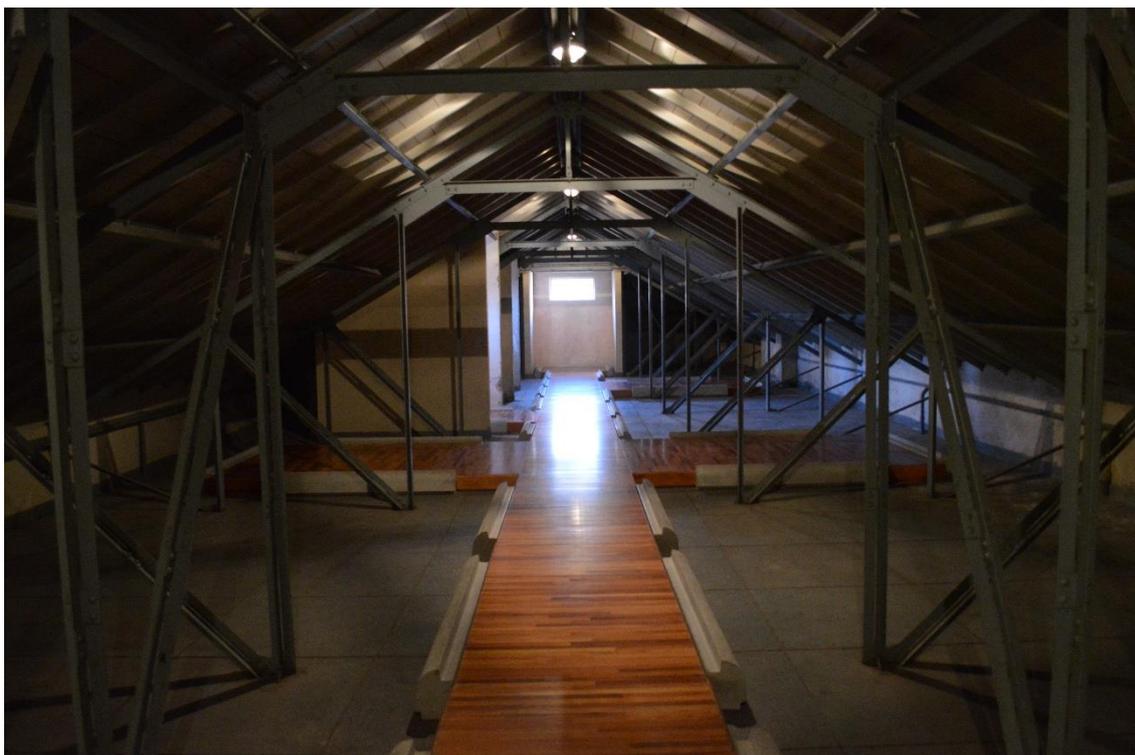
**Figura 05:** Capucha

Já no terceiro piso, ou seja, o sótão, temos a sexta sala de exposição denominada “Capucha” (Capa), que era o local de reclusão dos prisioneiros. Neste local, os presos eram colocados sobre pequenos colchonetes, suas mãos e pés eram amarrados e seus rostos eram cobertos por pedaços de tecido chamados de capucha, daí o nome da sala. Ali os presos não eram reconhecidos pelos seus nomes, mas sim por números. Este espaço, localizado no sótão do edifício, possui apenas pequenas aberturas que permitem pouca entrada de luz natural. A descrição destas janelas está presente em muitos dos depoimentos de sobreviventes, cujas gravações são projetadas nas paredes. Nos depoimentos, os ex-prisioneiros descrevem a Capucha, falam sobre a alimentação, sobre a higiene pessoal.

A sala permite que sejam visualizadas todas as estruturas que sustentam o telhado e o caminho percorrido pelo visitante é um corredor de madeira instalado sobre o piso. No início do percurso há quatro painéis com informações sobre as atividades desenvolvidas naquele local. Existem também reproduções de fotografias que mostram como o ambiente foi encontrado quando o edifício foi expropriado, além de objetos que teriam sido utilizados pelos prisioneiros naquele local, tal como algemas.

O restante da sala é desprovido de qualquer imagem, texto ou som. O visitante é conduzido apenas a observar a estrutura do edifício. O objetivo, conforme os idealizadores do processo expográfico, é que a visualização do espaço se aproxime o mais possível de como os prisioneiros encontravam o espaço quando trazidos para este local.

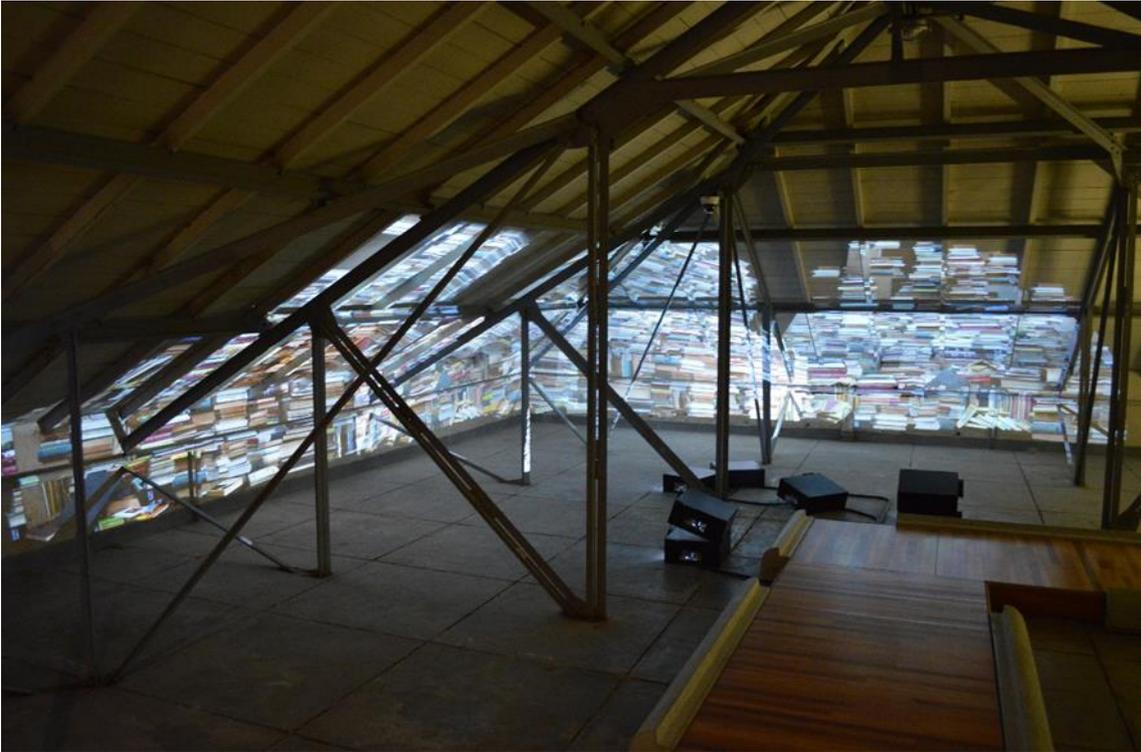
**Figura 07:** Pañol

A décima sala, o “Pañol” (Despensa), era o espaço onde ficavam armazenados os bens dos prisioneiros que eram confiscados no momento de sua prisão. Na entrada, vemos um painel com mais explicações e, em seguida, o visitante é conduzido por uma passarela. Ao longo do caminho veem-se projetados sobre a parede/telhado fotografias de como seria a aparência original deste espaço. É possível distinguir entre as pilhas de livros e documentos (que eram a grande maioria dos bens apreendidos) máquinas de escrever e, até mesmo, alguns brinquedos.

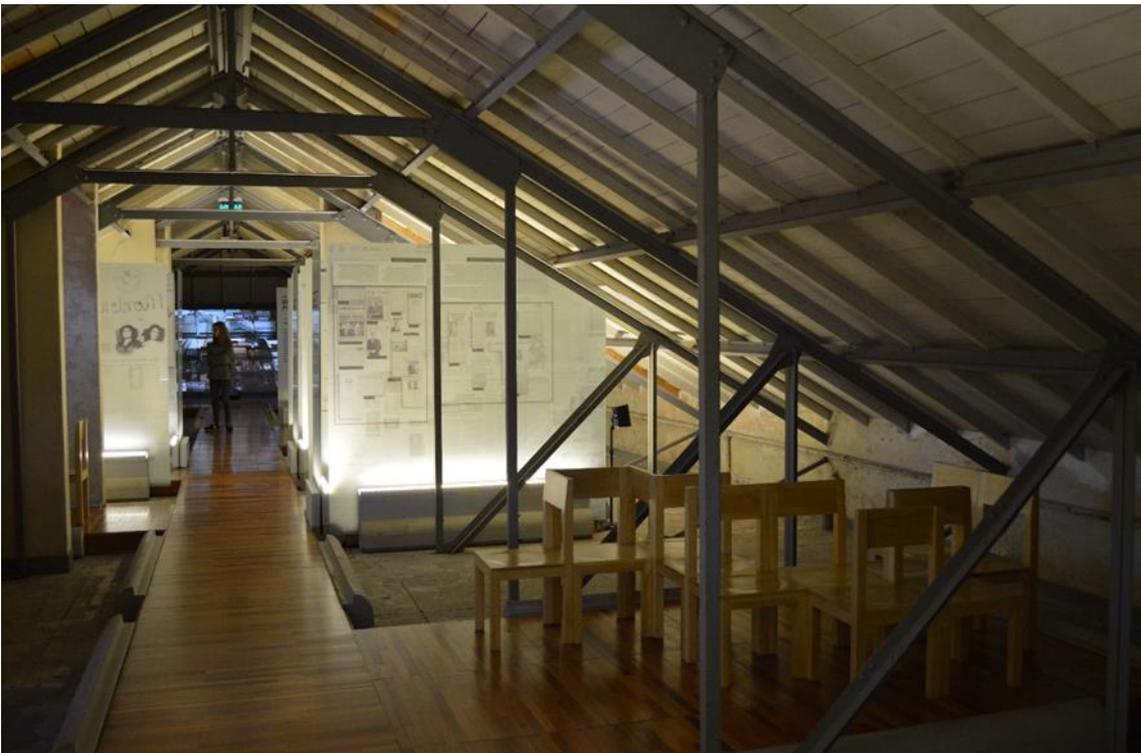
**Figura 08:** Pecera.

A sala número onze, conhecida como “Pecera” (Aquário), era um lugar de reclusão e de trabalho forçado dos prisioneiros. Painéis explicativos com reproduções de matérias veiculadas na imprensa nacional e internacional do período dividem o espaço em diferentes setores. Estão presentes ainda algumas cadeiras, que de certo modo convidam o visitante a sentar-se para observar os painéis, mas um ruído constante e perturbador de pessoas trabalhando em máquinas de escrever domina o espaço e faz com que o visitante perca a vontade de permanecer neste espaço.

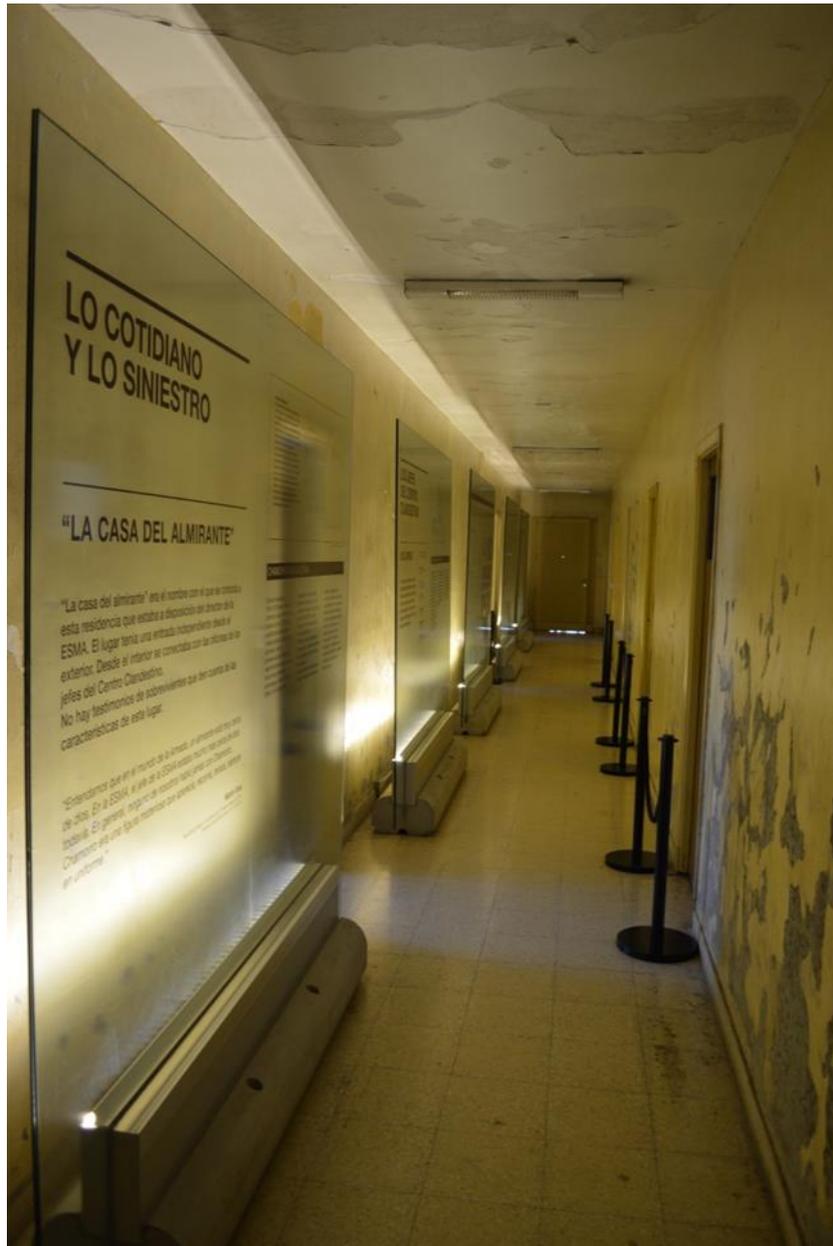
**Figura 09:** Casa del Almirante

A sala número treze, ou “Casa del Almirante” (Casa do Almirante), era a antiga residência dos diretores da ESMA. Estão ali uma pequena cozinha e uma sala com painéis que falam mais sobre a função original do espaço. Existem 4 salas que estão fechadas à visitação e outras duas que estão em processo de reparação. De lá o visitante é conduzido para a sala número catorze, o chamado “Sótano” (Porão), que é mais um local no qual os prisioneiros eram torturados. Este local também servia como espaço para realização de trabalhos forçados.

A sala possui uma série de vigas aparentes e em uma das laterais há um pequeno espaço onde são projetadas imagens, diretamente na parede, de depoimentos de ex-prisioneiros. Num dos cantos há uma indicação de um antigo elevador que existia no edifício, mas que em 1979 foi ocultado por uma parede falsa, quando ocorreu uma inspeção da Comissão Interamericana de Direitos Humanos. A descoberta deste elevador ocorreu somente em 2010.

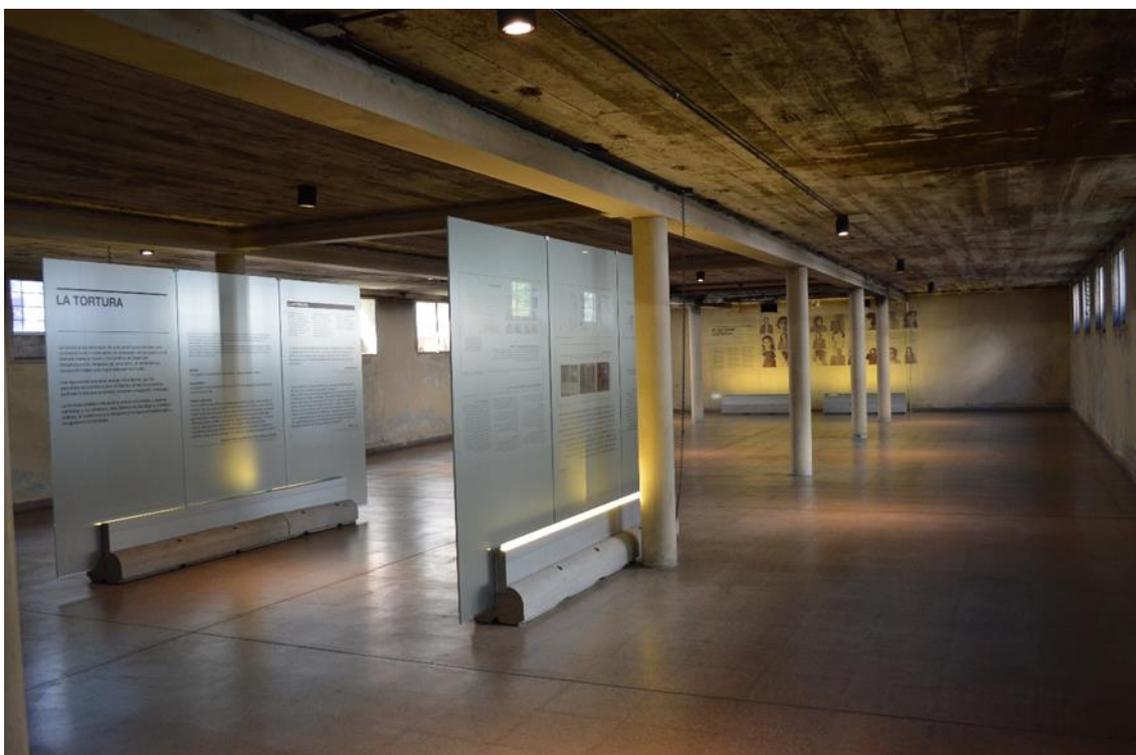
**Figura 10:** Sótano

Originalmente a sala tinha pouca ventilação e pouca iluminação natural. Grandes lâmpadas fluorescentes e grande umidade tornavam o local ainda mais insalubre. Este era o último lugar por onde passavam os prisioneiros antes de serem enviados para os vuelos de la muerte.

Nesta sala existem painéis que falam sobre as torturas que ali ocorriam e estão instalados aparelhos sonoros que reproduzem uma narrativa do processo de tortura e de morte que era orquestrado neste espaço.

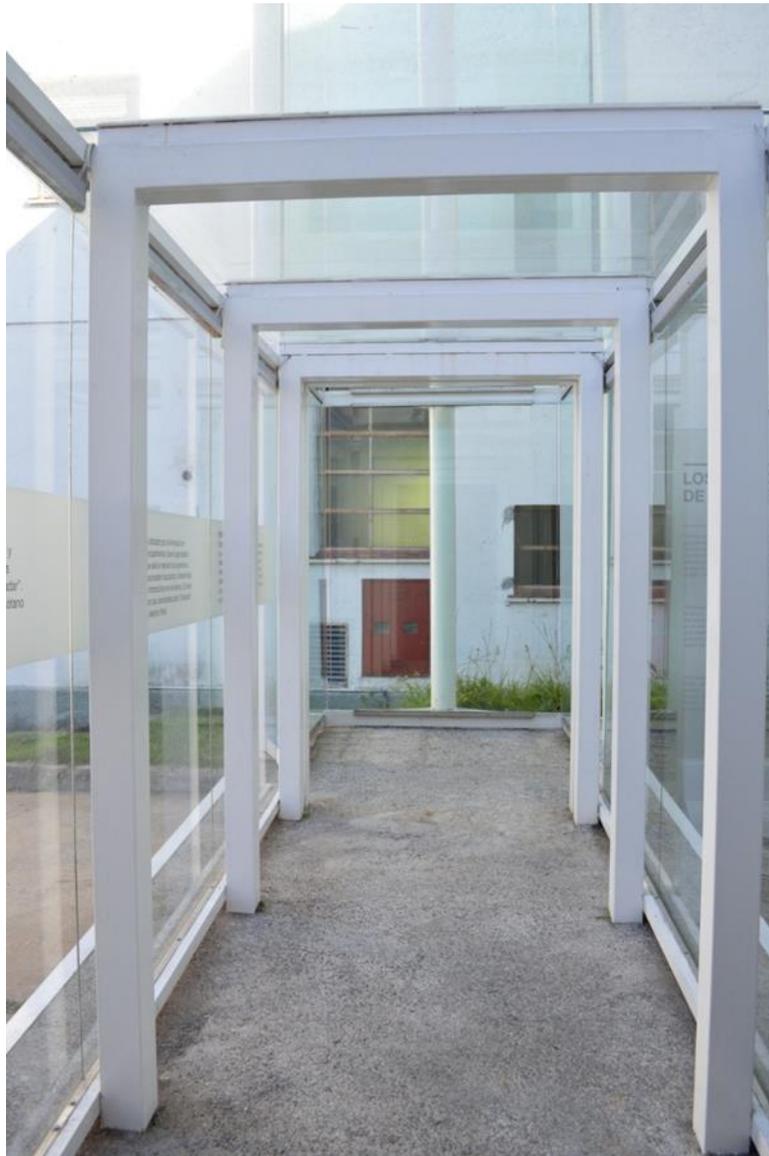
**Figura 11:** Traslados

Na lateral do Sótano existe uma pequena escada que leva a um corredor que dá acesso a um pátio externo, local onde está a décima quinta sala. A sala é apenas um pequeno corredor, coberto por uma estrutura metálica e todo envidraçado. O final do corredor é uma pequena torre, também de vidro, que simboliza o último destino dos prisioneiros que eram levados à ESMA. Nas paredes deste corredor estão dispostas informações sobre os Traslados ou os “Vuelos de la Muerte”. Traslados era um eufemismo utilizado para referir-se ao desaparecimento definitivo dos prisioneiros através de seu assassinato, ocultação do crime e do corpo, uma vez que estes, ainda no Sótano, recebiam uma injeção de pentotal, uma substância que deixava as vítimas adormecidas e logo depois eram lançados no mar por aviões. A frequência de saídas deste voos podia ser semanal ou mensal, conforme a necessidade.

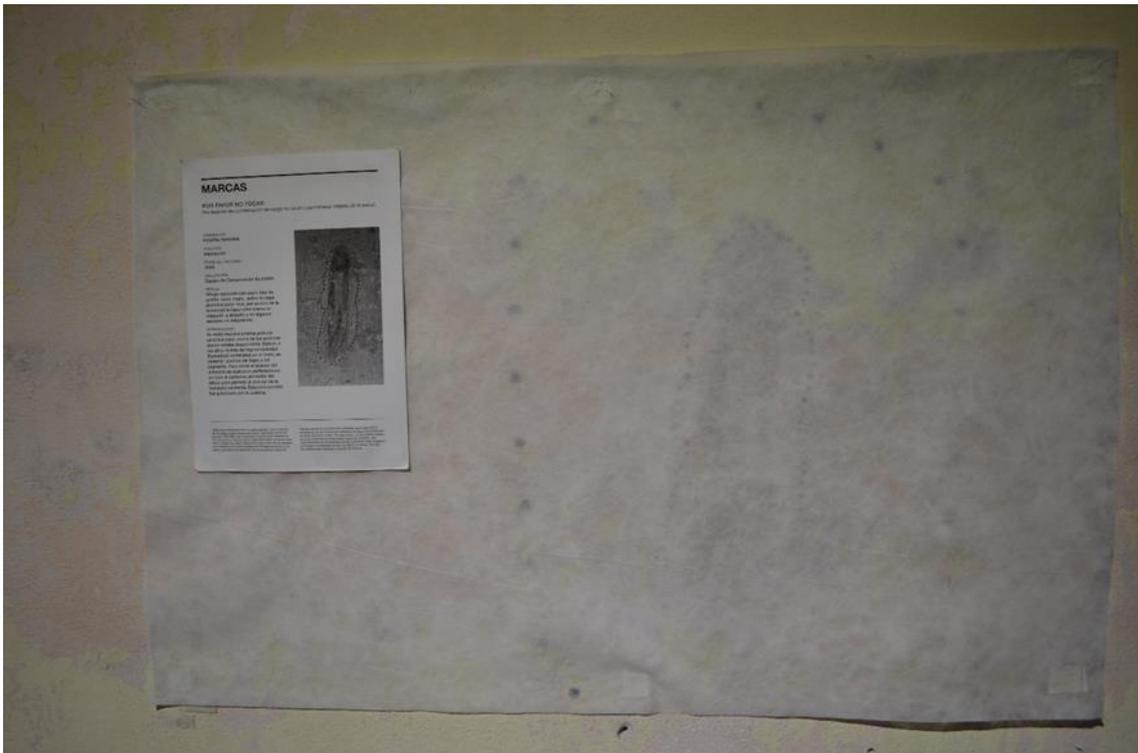
**Figura 13:** Marcas na parede.

Em algumas destas paredes, foram encontrados vestígios deixados por ex-prisioneiros. São incisões que podem ser encontradas na Pieza de las Embarazadas e na Capuchita. Tais incisões estão atualmente cobertas por um pequeno tecido e, ao lado, uma fotografia da incisão e uma descrição da mesma. A solução ainda é provisória, uma vez que se pretende instalar uma estrutura no local que permita a visualização da imagem.
