ACESSIBILIDADE EM ESPAÇOS ABERTOS

Analisando o Centro de Santa Maria

OPEN SPACES ACCESSIBILITY

Analyzing Santa Maria's Downtown

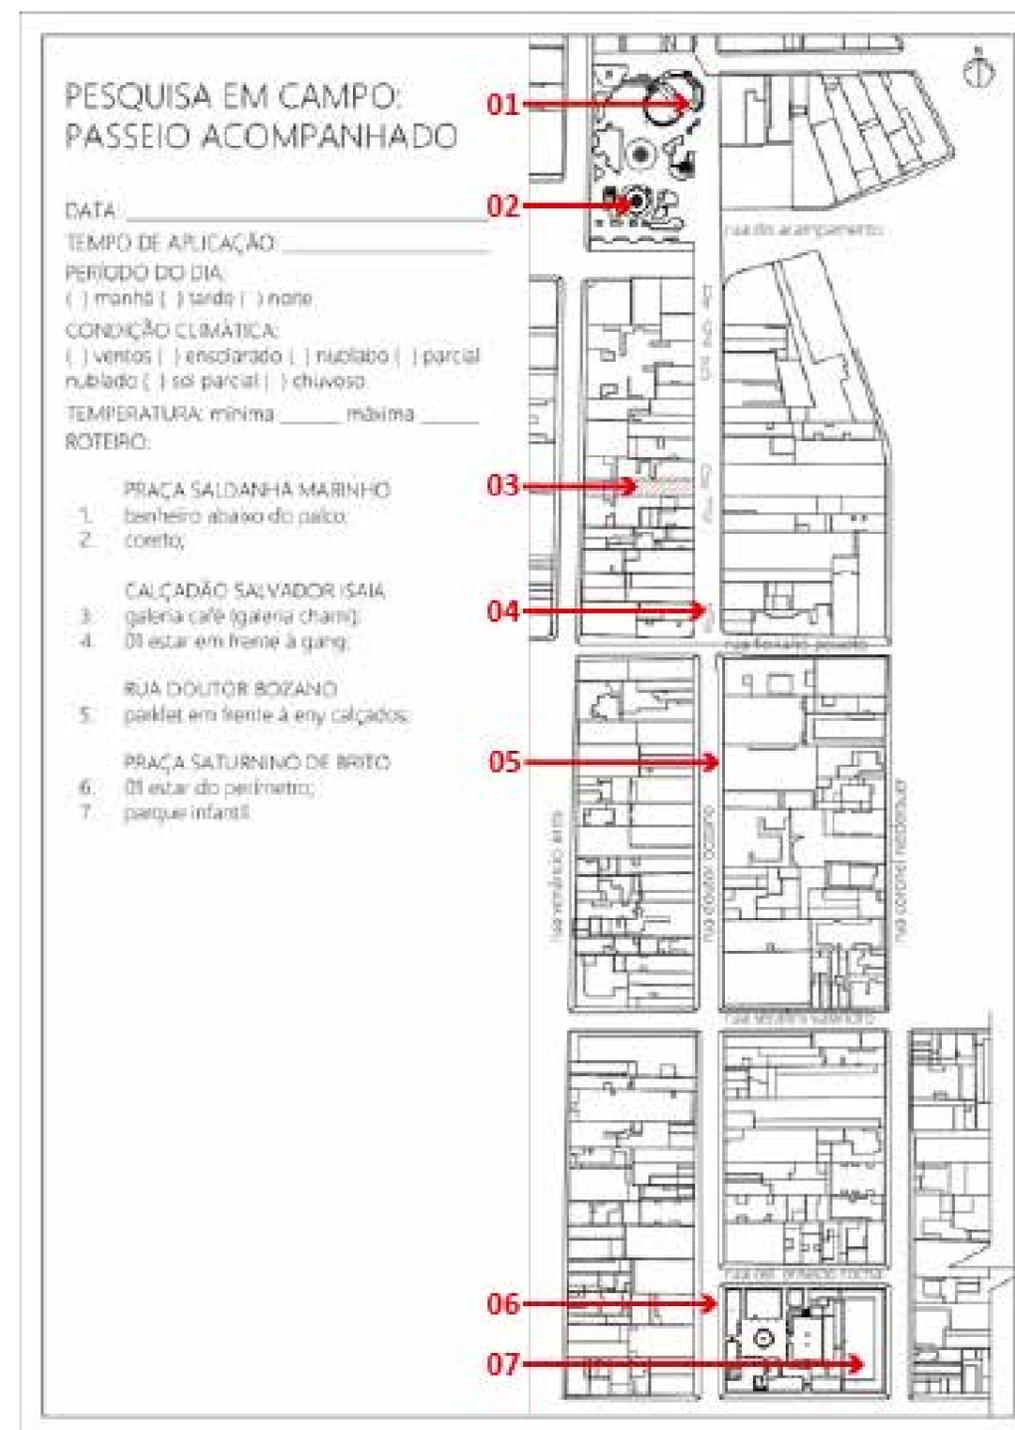
O início dos passeios ocorreu em frente ao Teatro Treze de Mario, na Praça Saldanha Marinho e teve como término o Parquinho Infantil da Praça Saturnino de Brito. O Roteiro de atividades proposto consistia em:

- 1) Utilizar o sanitário público, na Praça Saldanha Marinho;
- 2) Entrar no coreto, na Praça Saldanha Marinho;
- 3) Encontrar o Café da Galeria Chami, no Calçadão de Santa Maria;
- 4) Utilizar um espaço de estar em frente à Loja Eny Infantil, na primeira quadra da Rua Dr. Bozano;

Figura 4 - Percorso Passeio Acompanhado. Fonte: Autores, 2020. 4 - Percorso Passeio Acompanhado. Fonte: Autores, 2020.

- 5) Achar e utilizar o Parklet em frente à Loja Eny Infantil, na primeira quadra da Rua Dr. Bozano;
- 6) Utilizar um espaço de estar, na Praça Saturnino de Brito;
- 7) Entrar no parquinho infantil, na Praça Saturnino de Brito.

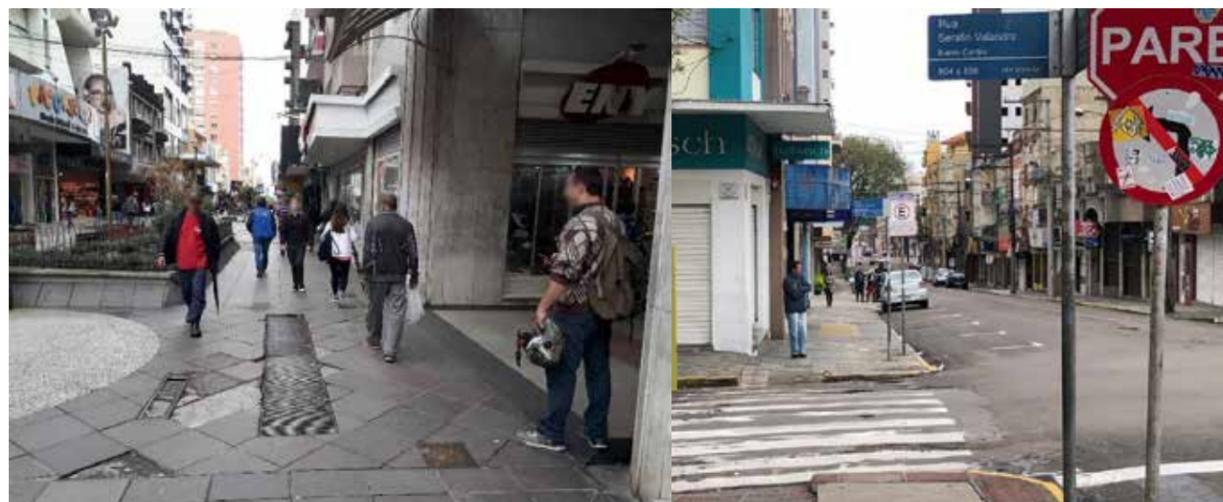
Figura 5 - Má condição do piso que dificulta a acessibilidade no calçadão. Fonte: Autores, 2020.

No primeiro método, o inventário ambiental, notou-se a irregularidade de materialidade e pouca conservação do piso (Figura 5), criando espaços que não permitem fluidez na locomoção, com excessivas barreiras; pouca ou inexistente sinalização inclusiva; rampas de entrada em passeios sem as mínimas condições de acesso adequado (Figura 6).

- 1) Implementação de sinalização tátil, como por exemplo através de mapas táteis e informações em braille dos espaços e dos estabelecimentos comerciais;
- 2) Implantação de pisos táteis, conforme NBR 16537:2016 - Acessibilidade - Sinalização tátil no piso;
- 3) Adequação e implantação de rampas, conforme NBR 9050:2015, que auxiliam no deslocamento seguro de pessoas com mobilidade reduzida;
- 4) Manutenção, conserto ou substituição de pisos por modelos adequados, sem irregularidades, que não se desprendam da base e antiderrapantes em toda extensão estudada, para que proporcionem ao público idoso um passeio seguro e sem riscos de queda;
- 5) Maior arborização nas vias com vegetação adequada aos canteiros e com as devidas manutenções de poda, além de permitir a regularização dos passeios com raízes adequadas em gerar desnivelamento dos passeios e vias;

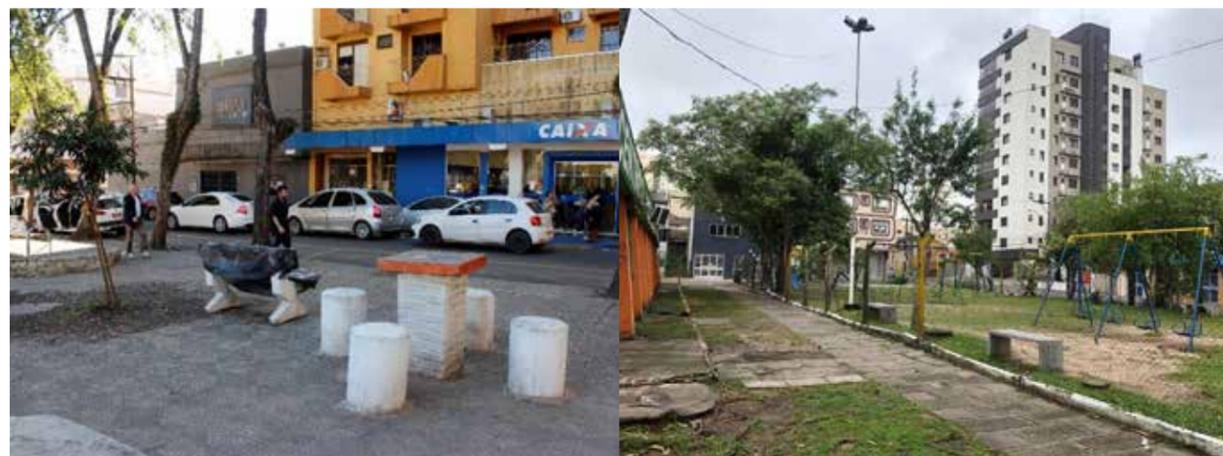
Figura 7 - Más condições do mobiliário na Praça Saturnino de Brito. Fonte: Autores, 2020.

Além disso, há pouco ou inexistente sombreamento natural; pouco ou inexistente mobiliário adequado e inclusivo (Figura 7); áreas inseguras de uso por massificação de vandalismo e pela perda do pertencimento local (Figura 8); falta de infraestrutura de apoio básica, como banheiros e bebedouros.

7) Melhorias no mobiliário urbano para estímulo da permanência dos usuários. Instalação de mesas e bancos com espaços de permanência para pessoas com cadeira de rodas e mobilidade reduzida.

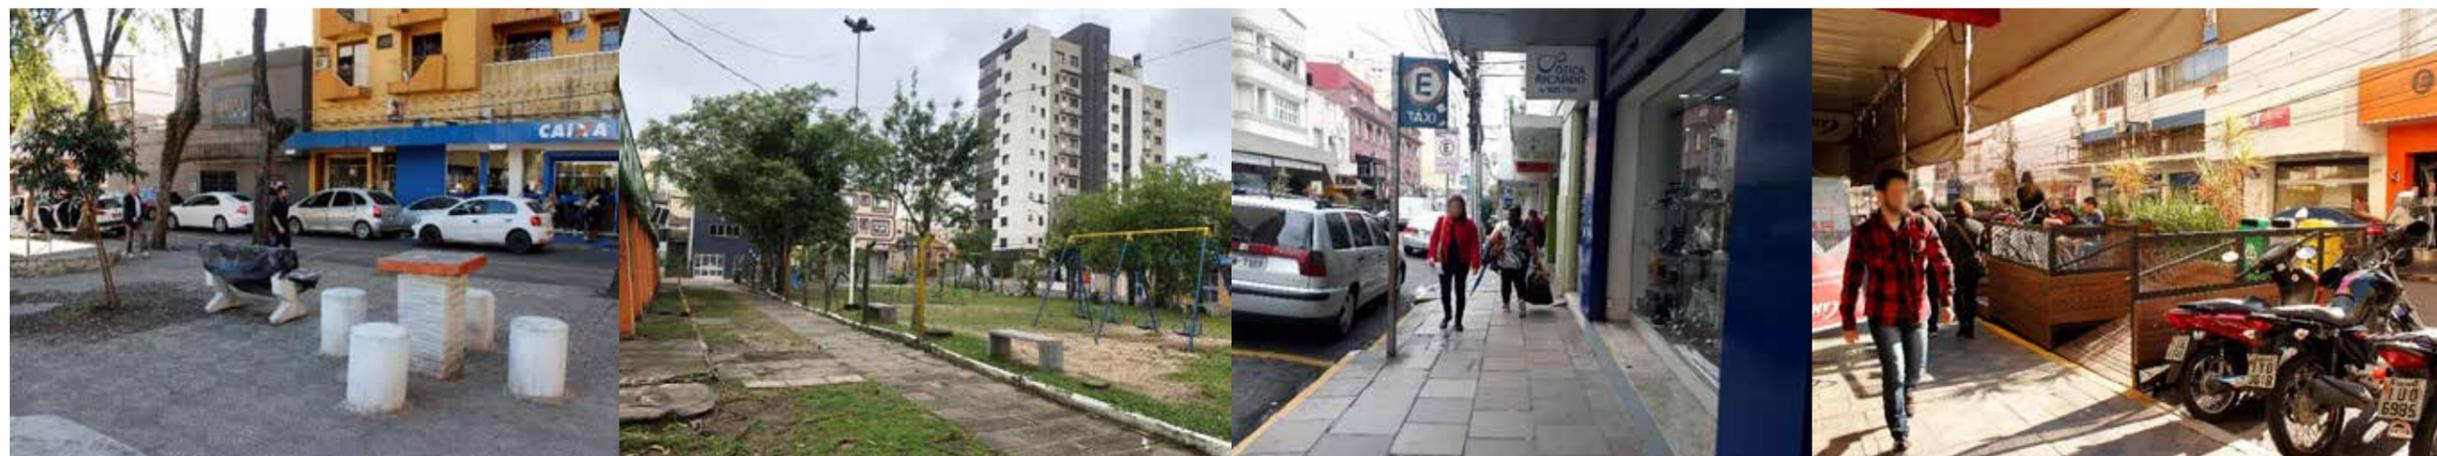
Figura 9 - Faixa de passeio da rua Dr. Bozzano é estreita para o fluxo que comporta. Fonte: Autores, 2020.

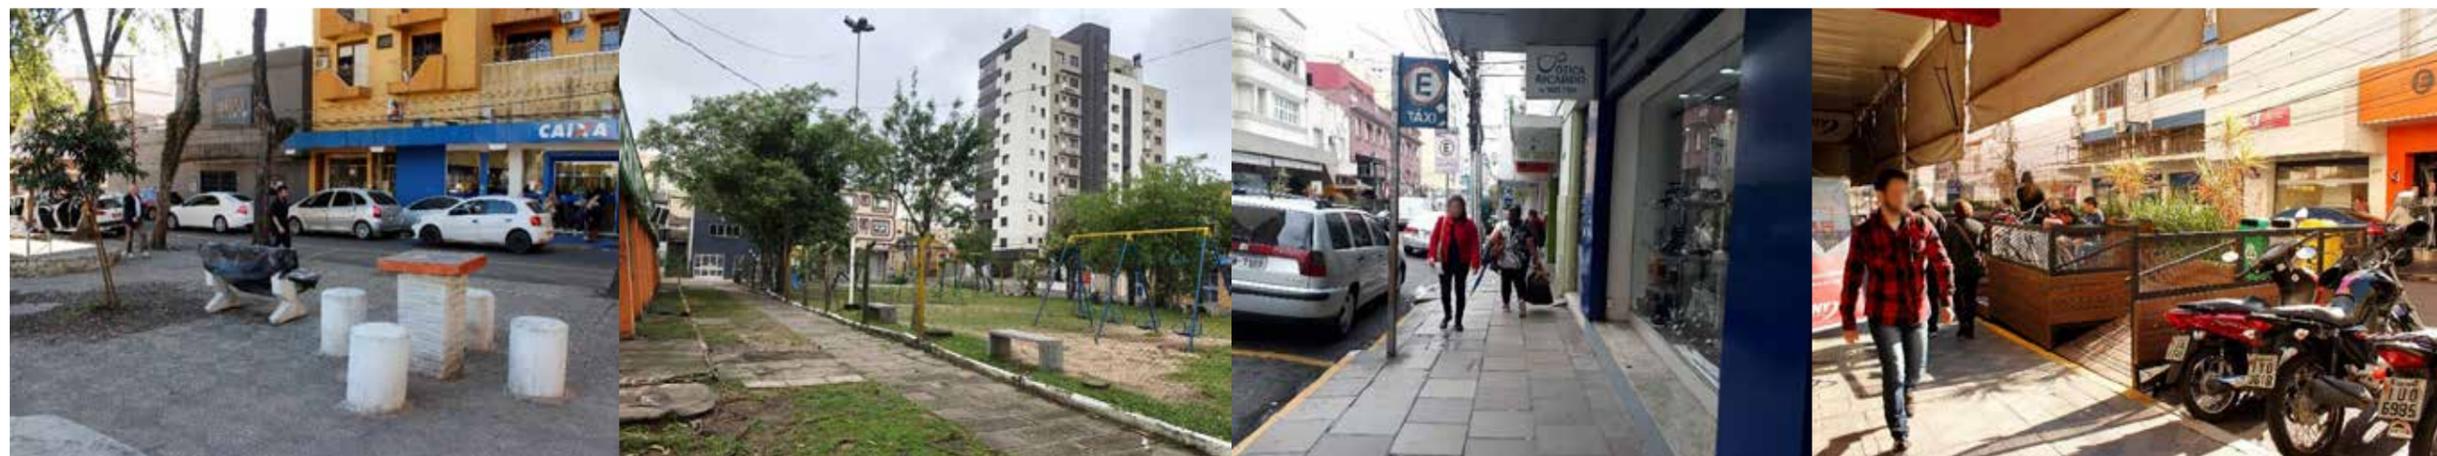
Figura 10 - Rampa de acesso ao Parklet, na rua Dr. Bozzano, possui inclinação acentuada. Fonte: Autores, 2020.

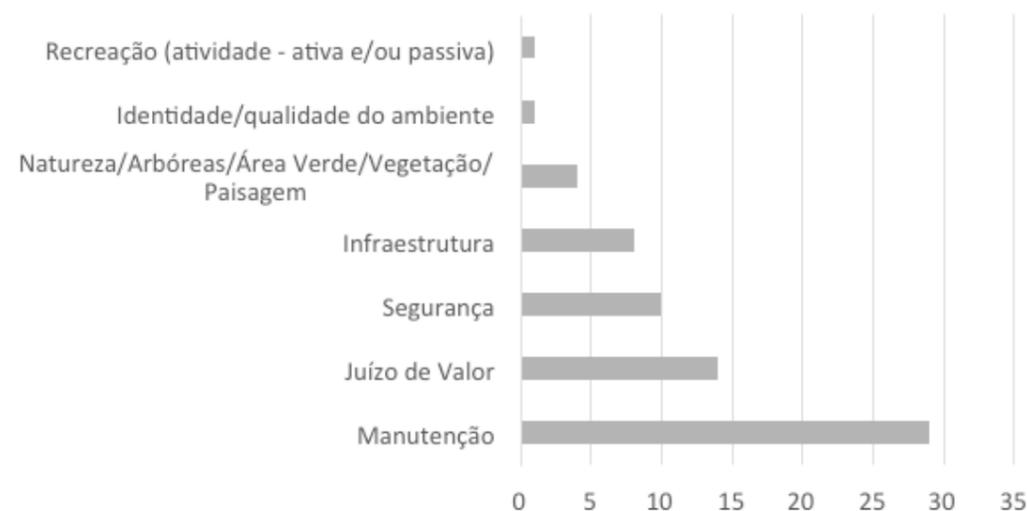
Aspectos negativos relacionados ao centro

Figura 11 - Gráfico gerado através das respostas sobre aspectos negativos do centro. Fonte: Autores, 2020.

Como demonstrado na figura 10, percebe-se que grande parte dos usuários gostam do centro por sua identidade/qualidade do ambiente e infraestrutura. E, na figura 11, o aspecto negativo mais citado foi a falta de manutenção.
