ACESSIBILIDADE ESPACIAL EM PATRIMÔNIOS ARQUITETÔNICOS

Proposta projetual para a Igreja Nossa Senhora da Paz, 4ª Secção da Barra, Rio Grande/RS

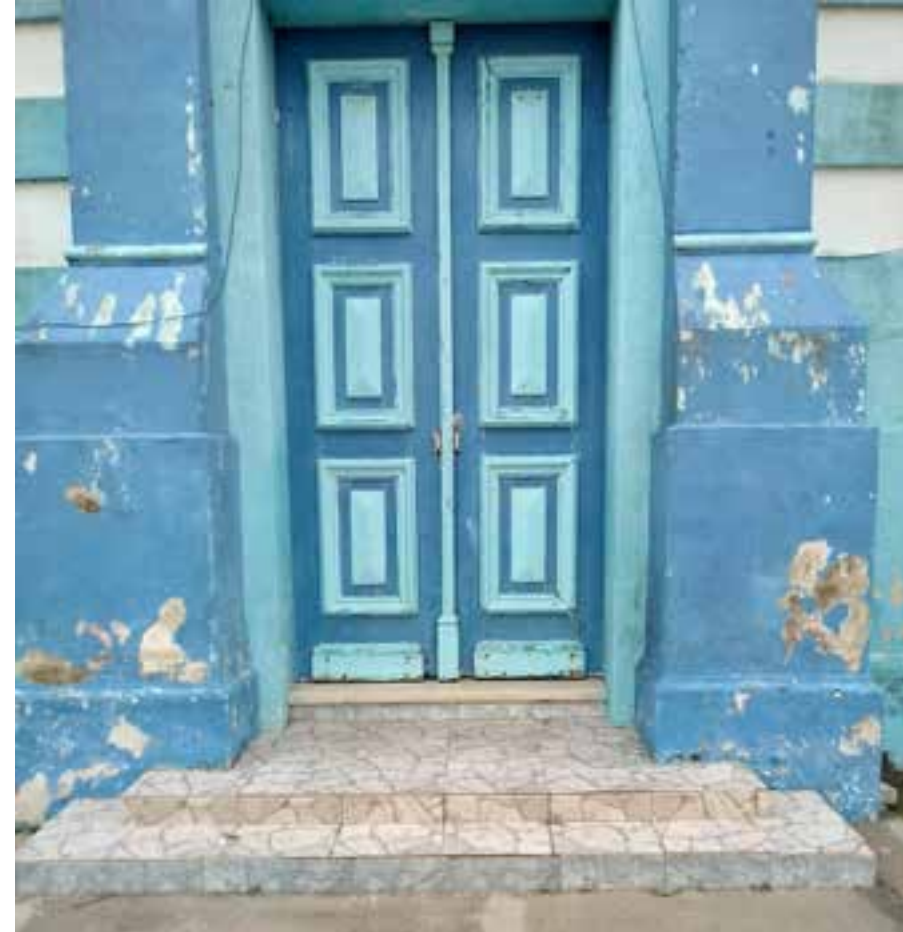
Figura 4 - Porta de entrada da Igreja. Fonte: Elaborado para este trabalho. Autores (2019).

A Figura 4 apresenta um exemplo de problema de possível solução encontrado na entrada da Igreja. O acesso não possui rampa na escada para porta principal, pessoas que utilizam cadeira de rodas, muletas ou bengala encontram dificuldade ao entrar no local.
