# SOZINHO NA PAISAGEM O caso do antigo Frigorífico Serrana em Tupanciretã/RS

ALONE IN THE LANDSCAPE

*The case of the former Frigorífico Serrana in Tupanciretã/RS*

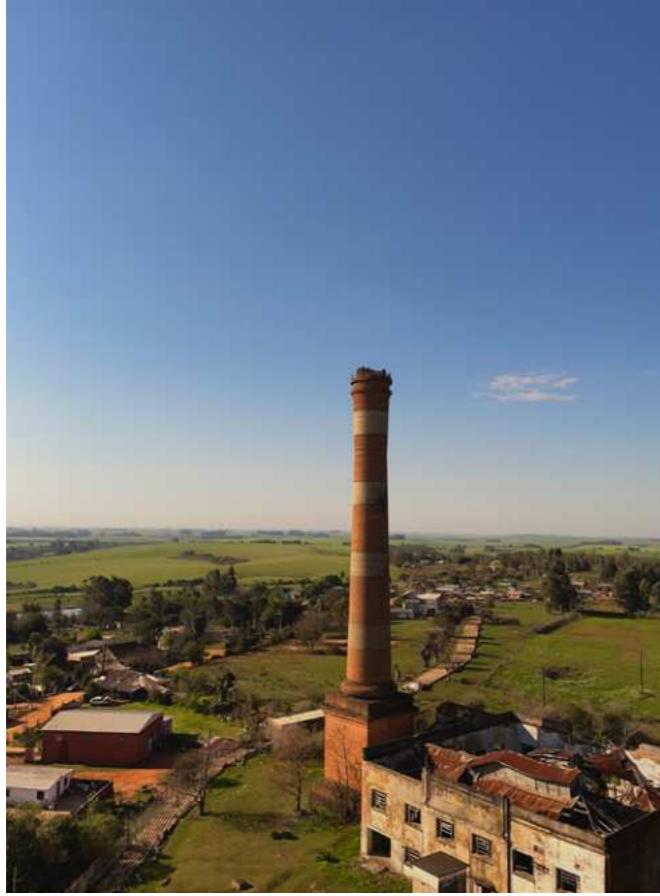
Figura 7 - Rampa. Fonte: Prefeitura Municipal de Tupanciretã, 2023. Figura 8 – Antiga usina. Fonte: das autoras, 2023.

Outro elemento de destaque do conjunto é a extensa rampa por onde os animais eram conduzidos até o quinto pavimento da edificação (Figura 7). O conjunto também conta com uma estrutura menor, anteriormente utilizada como usina (Figura 8) e que atualmente está bastante deteriorada, com danos principalmente em sua cobertura.

A chaminé (Figura 9), por sua vez, é uma construção imponente, com formato cônico e cerca de 51 metros de altura. Segundo Costa (2021), sua estrutura foi cuidadosamente planejada e construída tijolo por tijolo. Assim, esse elemento pode ser considerado um marco para Tupanciretã, tanto por sua presença imponente, visível de diversos pontos da cidade, quanto por seu formato distinto e de fácil reconhecimento. Suas linhas brancas contrastam com o tom ocre do restante da estrutura, criando um impacto visual expressivo e tornando-se um importante ponto de referência para moradores e visitantes.

Em 2021, a chaminé do antigo frigorífico foi interditada em uma ação conjunta com a Defesa Civil, Corpo de Bombeiros e Brigada Militar, devido ao risco de desabamento da estrutura, estabelecendo-se um perímetro de 105 metros em seu entorno (Tupã FM, 2021), fato que se deve principalmente às escavações realizadas no entorno da chaminé (Jornal Manchete Digital, 2021). Tais escavações foram executadas em decorrência da construção de uma edificação irregular.

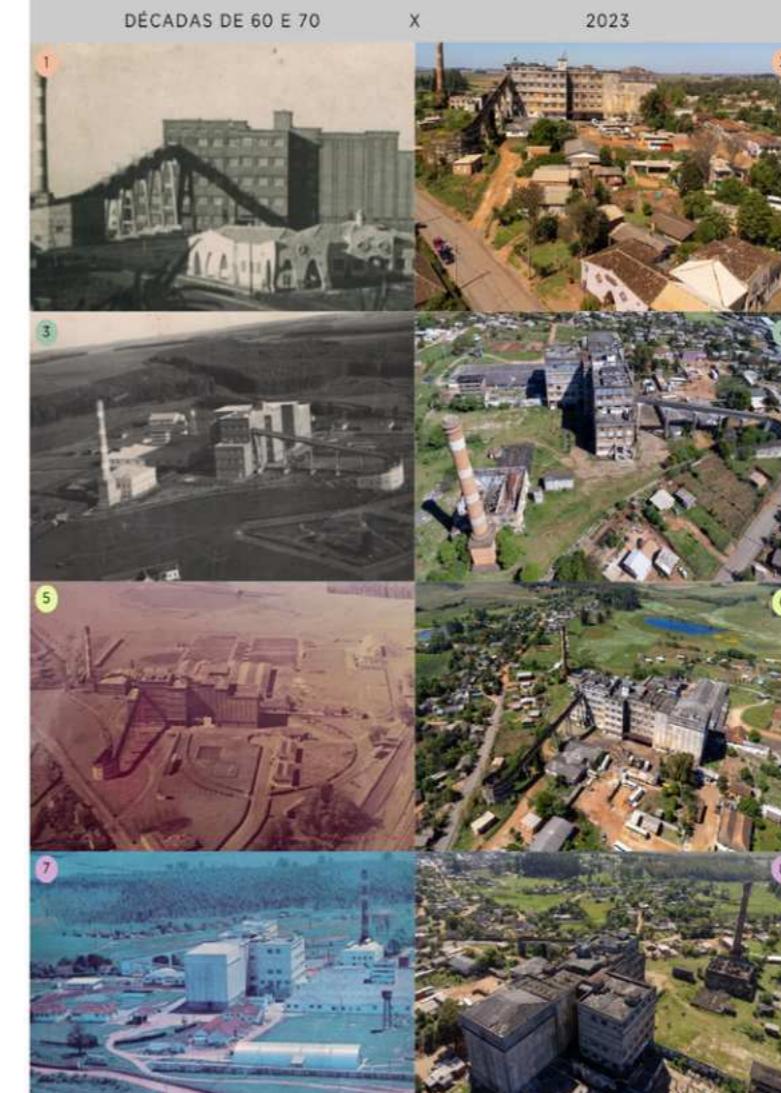
Figura 10 - Comparativo entre diferentes épocas. Fonte: elaborado pelas autoras, 2025.

Para ilustrar essas transformações, realizou-se um comparativo entre imagens capturadas nas décadas de 60 e 70 – período de maior atividade da indústria –, e imagens mais recentes, de 2023, que retratam seu estado de abandono (Figura 10)<sup>6</sup>.

Observa-se que, enquanto as imagens antigas retratam uma infraestrutura bem organizada, os registros recentes evidenciam um cenário de abandono, degradação e ocupação desordenada. Esse contraste evidencia as consequências do desuso e da falta de preservação, trazendo reflexos tanto urbanos quanto socioeconômicos.

As fotografias antigas evidenciam as transformações ocorridas ao longo do tempo, demonstrando que o bairro já não preserva mais as mesmas características de outrora (ver figura 9), pois, antigamente, a área possuía uma organização espacial voltada predominantemente à atividade industrial.

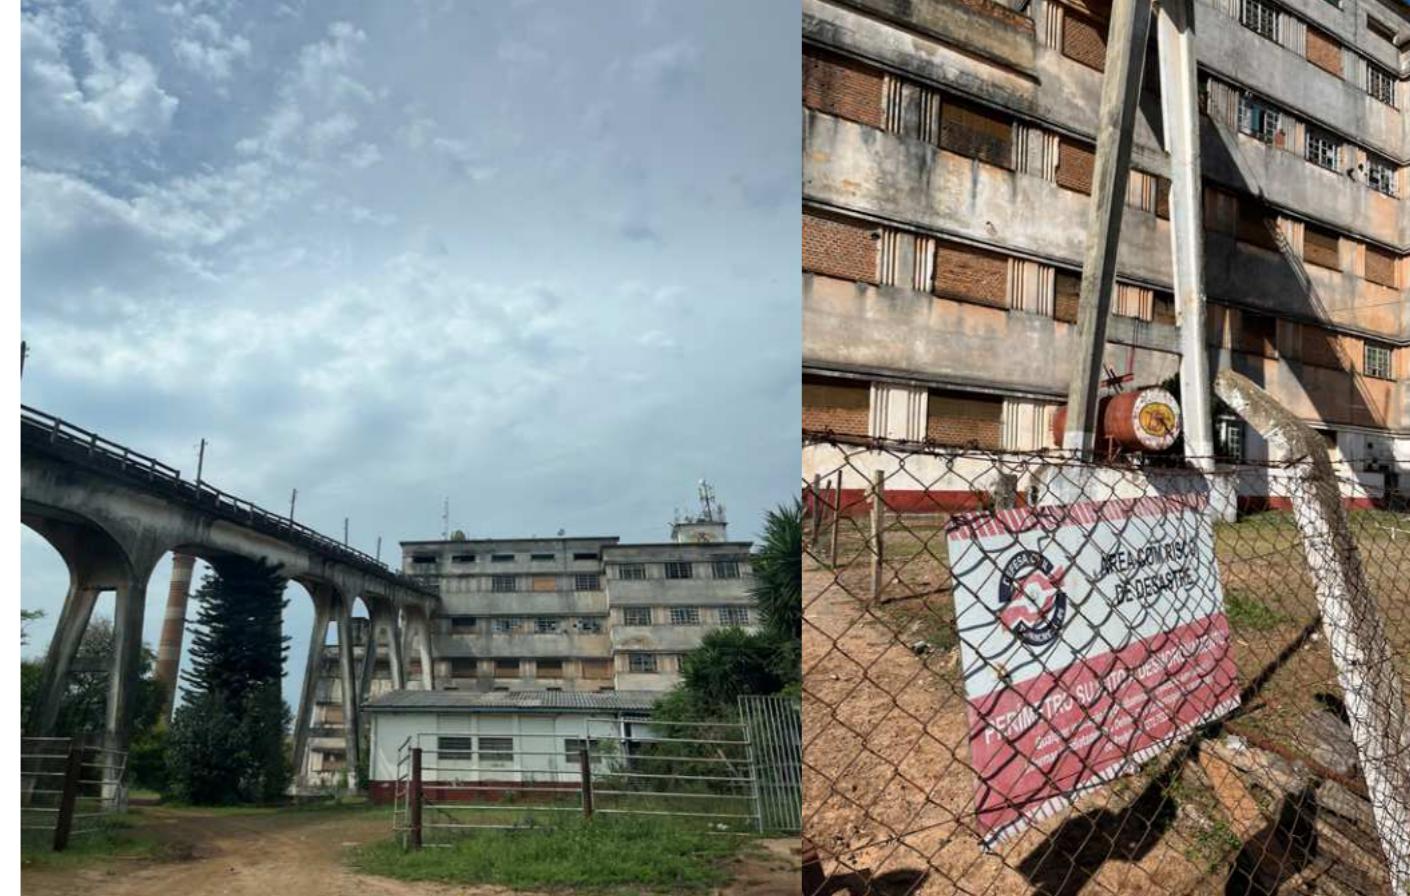
Figura 12 - Cercas delimitando a área industrial. Fonte: das autoras, 2023. Figura 13 - Cerca delimitando área interditada. Fonte: das autoras, 2023.

Além do pórtico, outros elementos físicos delimitam a área industrial em relação ao restante do bairro, como cercas e muros (Figura 12). Alguns destes foram instalados com o objetivo de isolar áreas consideradas perigosas, onde há risco de desabamento (Figura 13).

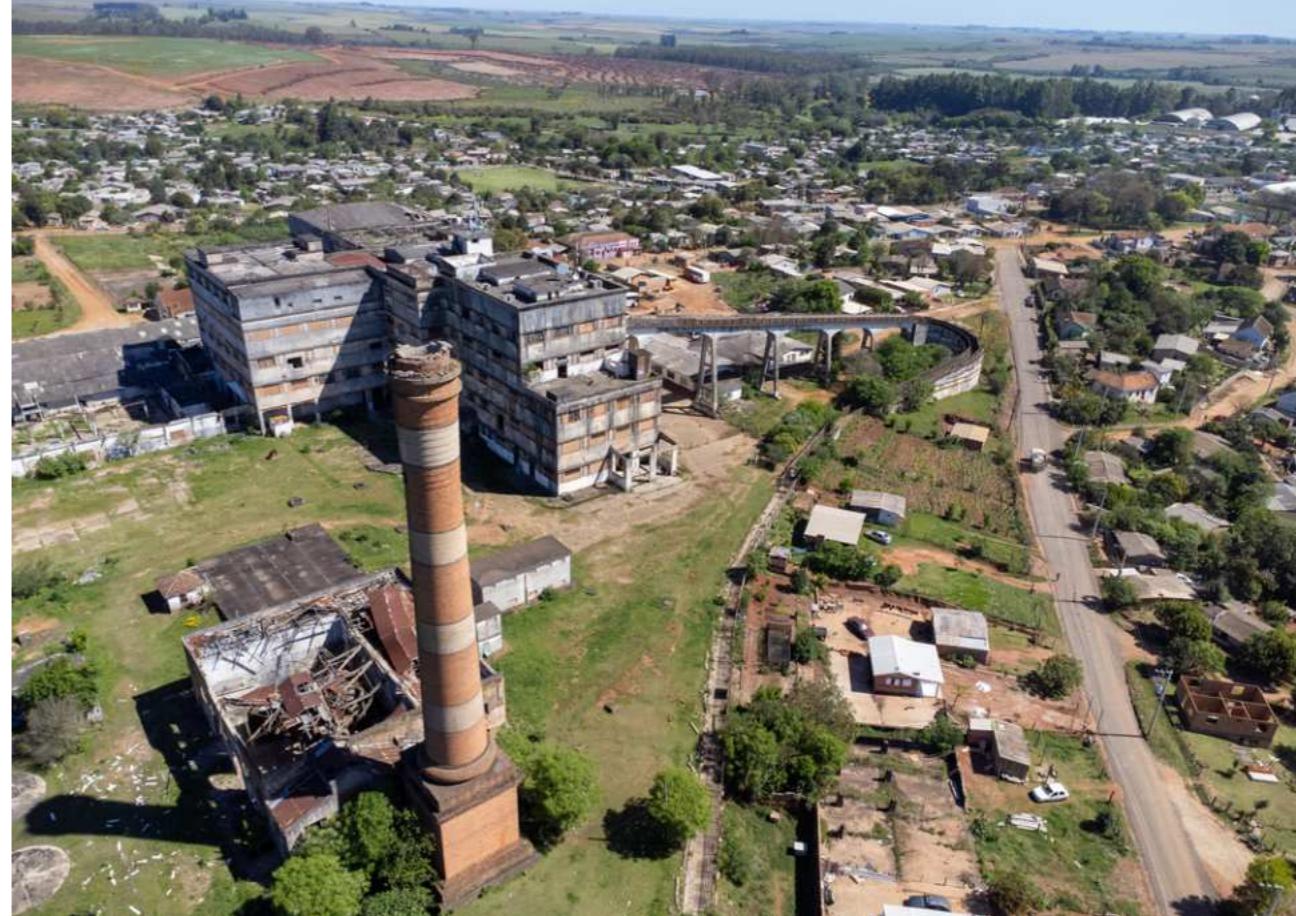
Na categoria de deterioração (Figura 16) foram incluídas todas as imagens que mostram sinais de desgaste, danos ou fragmentação das superfícies e/ou materiais, refletindo o completo abandono do conjunto industrial.

Os exemplos abordam, principalmente, materiais quebrados, como revestimentos, esquadrias, vidros, forros e telhas, em grande parte devido à ação humana. Ademais, observa-se a presença de micro-organismos, como fungos, que contribuem para a decomposição de materiais, somados à ação do tempo.

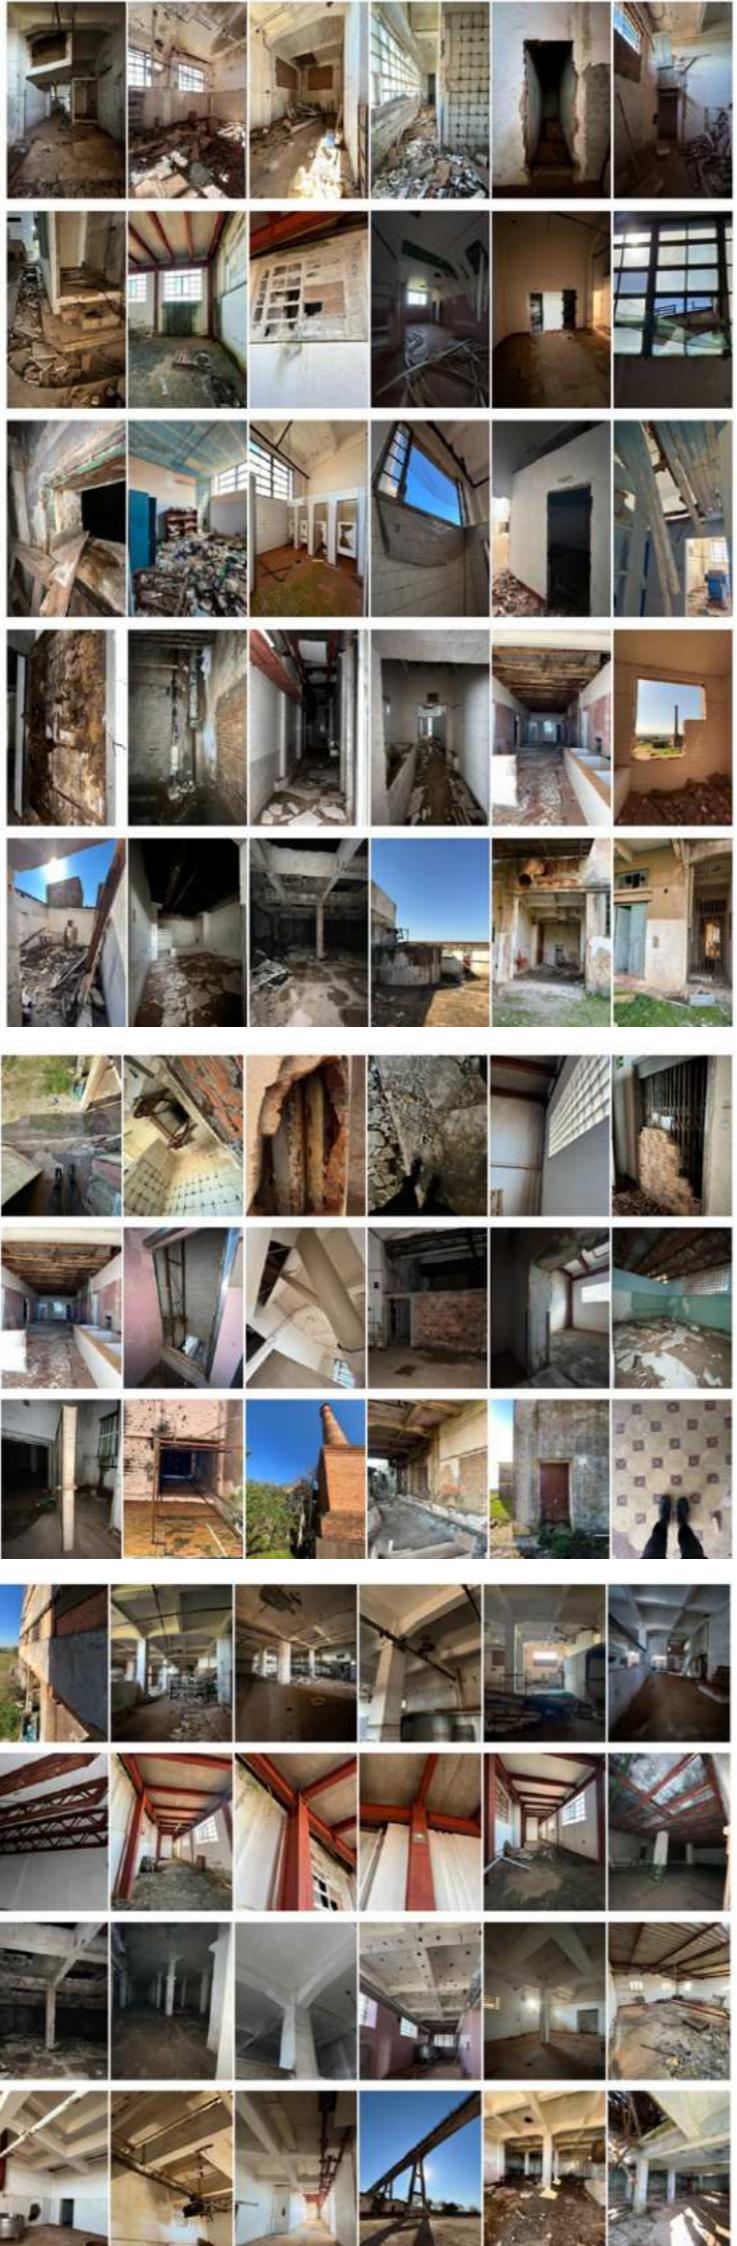
Por fim, o terceiro agrupamento de imagens apresenta os principais elementos estruturais do local, demonstrando seu sistema construtivo (Figura 18). Observa-se o uso predominante de pilares e vigas em concreto armado, formando diferentes malhas estruturais. Além do concreto, nota-se a presença de estruturas metálicas, especialmente em elementos de reforço e cobertura, como treliças e vigas.

O conjunto de fotografias também destaca aspectos como modulação dos pilares, disposição das vigas e detalhes das conexões estruturais, facilitando a compreensão da organização e do funcionamento do sistema estrutural do edifício. Outro aspecto que se destaca nas imagens é a diferenciação cromática entre os elementos estruturais internos na edificação principal: os componentes em concreto estão uniformemente pintados de branco, enquanto as estruturas metálicas apresentam coloração vermelha.
