A URGÊNCIA DA PRESERVAÇÃO DO PATRIMÔNIO INDUSTRIAL NO MS O caso da Usina “Assucareira” Santo Antônio

THE URGENCY OF PRESERVING
INDUSTRIAL HERITAGE IN MS
The case of Usina “Assucareira” Santo Antônio

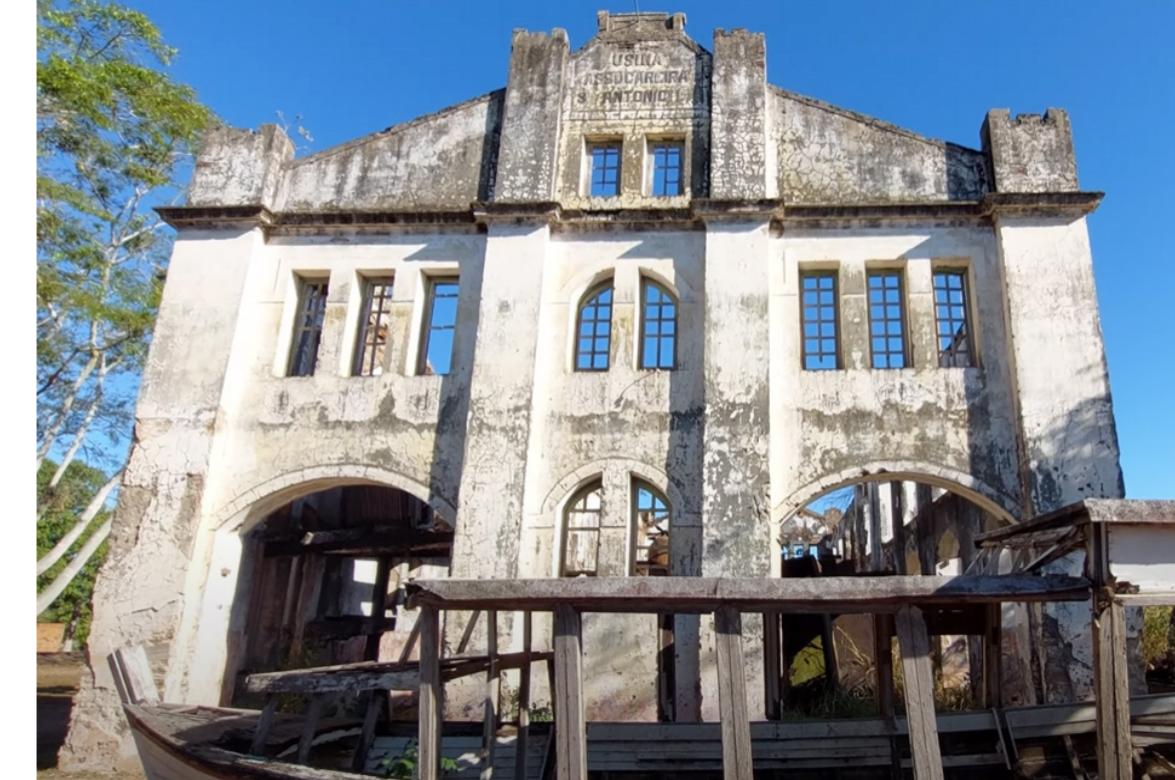
A Usina Assucareira Santo Antônio (Figura 1) foi fundada em 21 de julho de 1929, na cidade de Miranda, Mato Grosso do Sul. Sua construção foi obra do imigrante italiano Pedro Paletto, que atuou sob a orientação de sócios locais, entre eles Antônio Ferreira Cândido, José Theófilo de Araújo, Egino Guedes e Francisco e Angelo Rebuá. A instalação foi erguida em uma área de 4,8 mil metros quadrados, tendo como principal objetivo a produção de açúcar e álcool a partir da cana-de-açúcar cultivada na região (Freitas, 2022, p. 2). A usina se consolidou como um dos pilares econômicos de Miranda, oferecendo empregos diretos e indiretos para a população local.

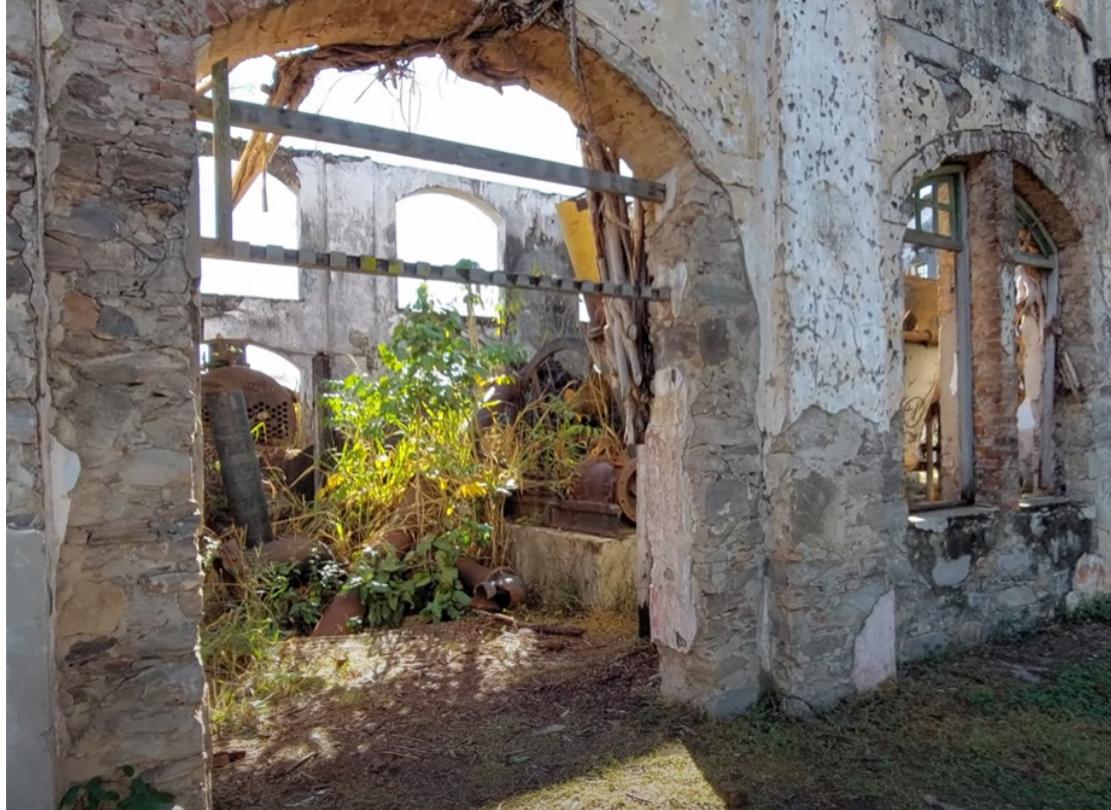
Figura 2 - Torre central. Fonte: Alison Campos, 2023.

As edificações industriais históricas apresentam características arquitetônicas distintas que refletem tanto sua funcionalidade quanto a estética de sua época. Um padrão recorrente em fábricas era a presença de uma torre central, que se destacava no conjunto volumétrico e enfatizava a entrada principal (figura 2). Essa torre, além de reforçar a verticalidade da construção por meio de elementos em relevo ou aberturas verticais, frequentemente exibia o nome da empresa e, em alguns casos, um relógio, representando a disciplina e o controle temporal característicos do mundo industrial (Correia, 2010, p. 17).

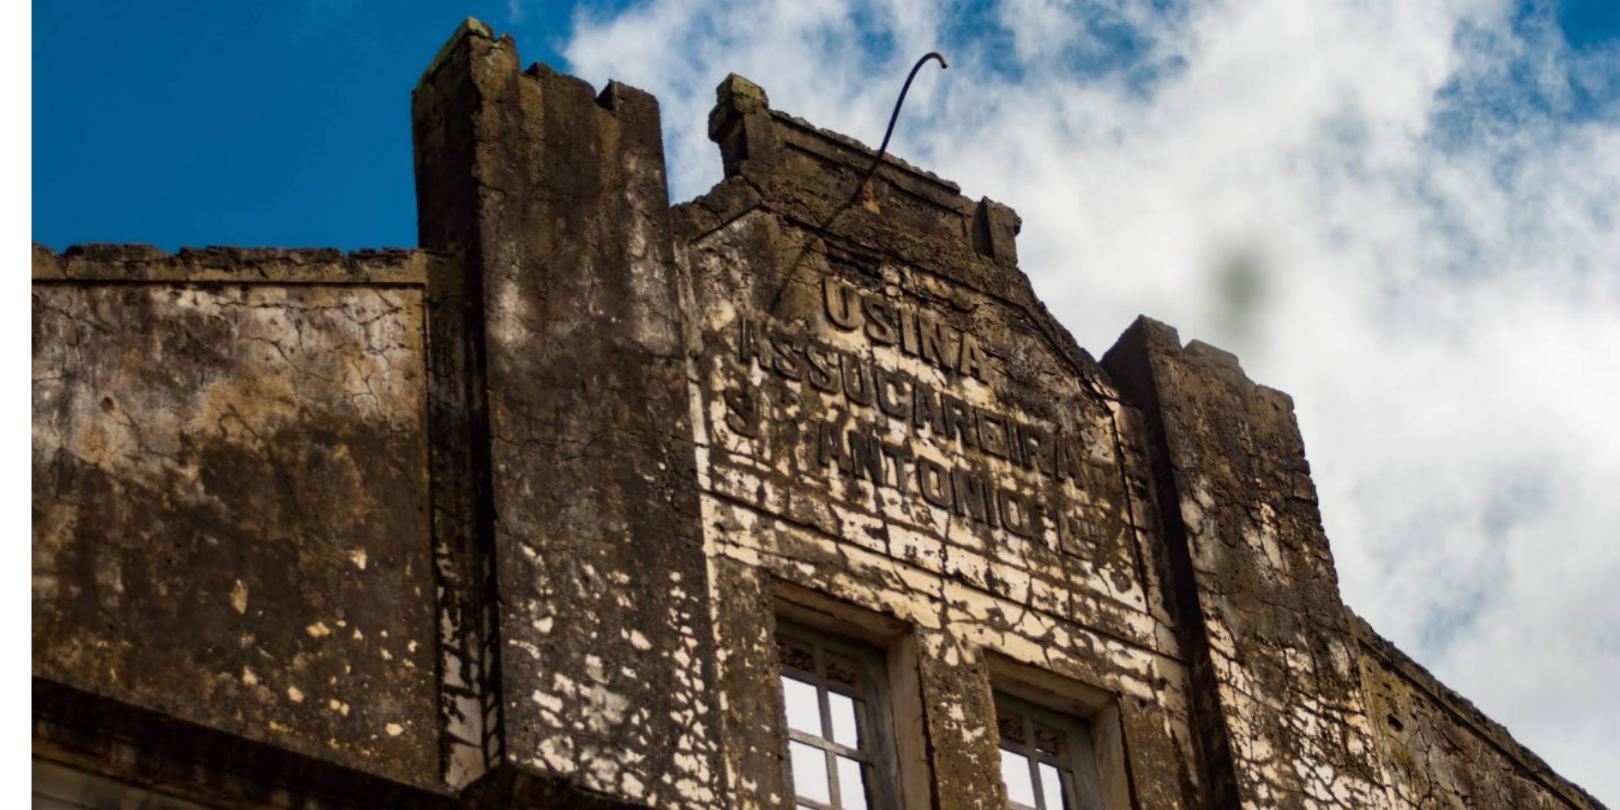
Figura 3 - Paredes em tijolos maciços e pedra. Fonte: Alisson Campos, 2023.

As paredes da usina são compostas por alvenaria de pedra e tijolos maciços, material amplamente utilizado nas construções industriais da época, conferindo robustez à estrutura (Figura 3). A escolha por essa técnica construtiva é um reflexo da funcionalidade e durabilidade que eram essenciais para as instalações industriais. O projeto arquitetônico da usina, apesar de sua simplicidade, apresenta uma imponente presença, com formas que transmitem a ideia de grandeza e eficiência, próprias de uma fábrica de porte significativo (Freitas, 2022).

As paredes de alvenaria de pedras e tijolos maciços, que outrora conferiam robustez ao edifício, hoje revelam sinais evidentes de desgaste. A erosão dos tijolos, causada pela umidade e pela ação do tempo, resultou em fissuras e rachaduras consideráveis, comprometendo a estabilidade das estruturas verticais. A árvore que cresceu encostada na parede lateral da Usina se fundiu às estruturas, aumentando o risco de danificação estrutural ou desabamento parcial desta parede, além de figueiras crescendo por toda a extensão das outras paredes da edificação, destruindo-as com o tempo (Figura 7). Também há indícios de remoção de componentes metálicos, como vigas e suportes, provavelmente retirados ao longo das décadas para revenda ou reutilização, o que agrava ainda mais a fragilidade estrutural.

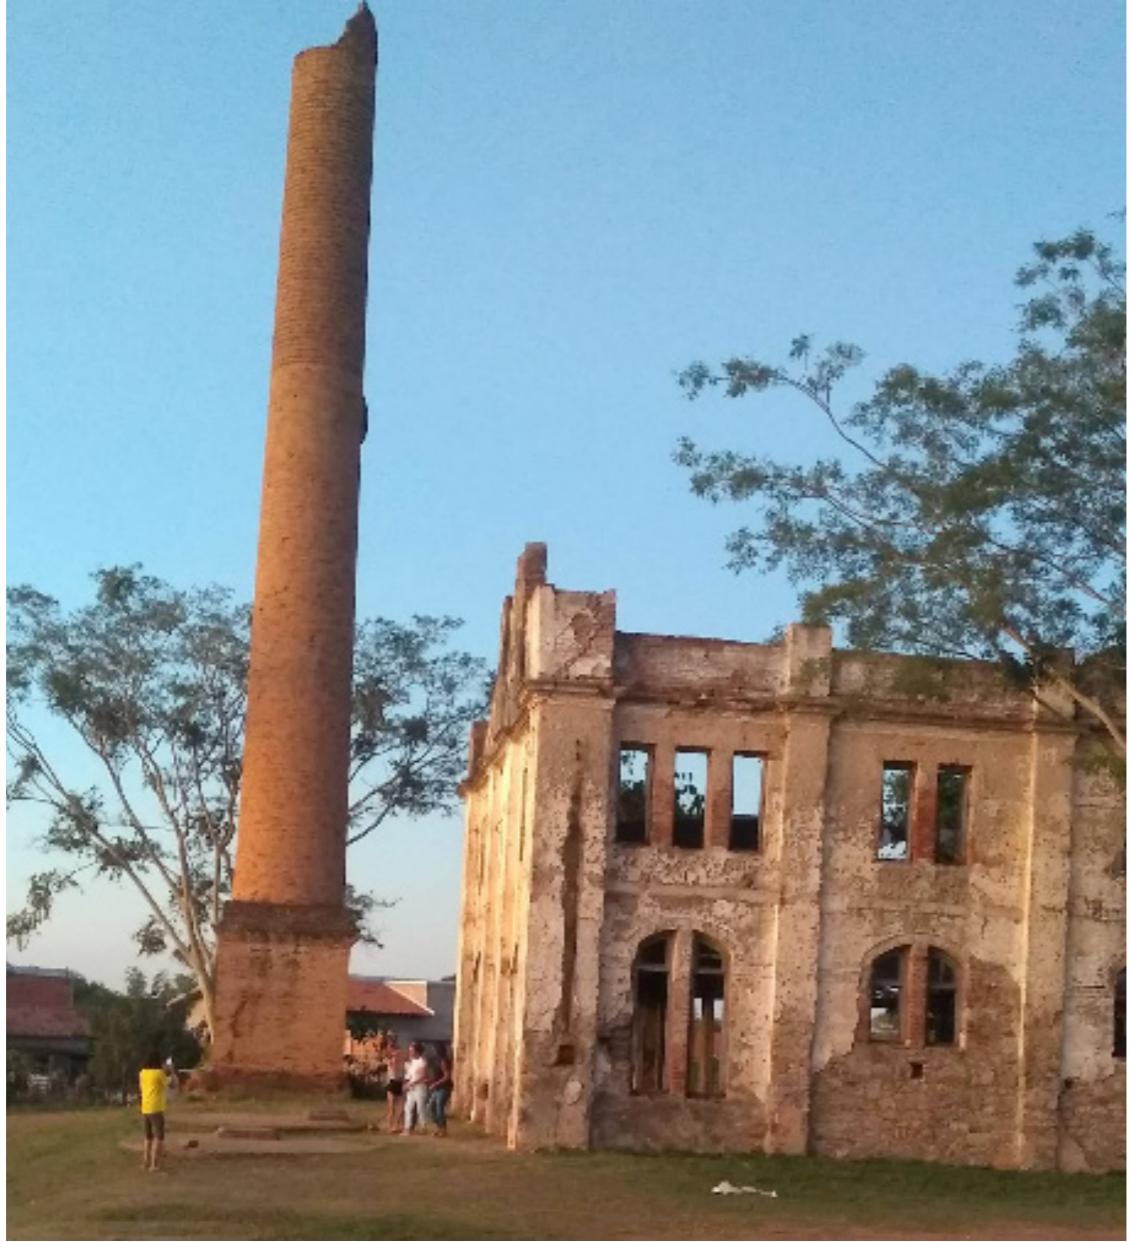
Figura 4 - Elementos arquitetônicos da fachada. Fonte: Douglas Gonçalves di Pilla, 2019.

A arquitetura da usina também revela elementos característicos do estilo *Art Déco*, especialmente nas formas geométricas e na ornamentação discreta, que adicionam sofisticação ao edifício sem comprometer sua função primordial como uma unidade industrial (Figura 4). Esses detalhes estéticos são menos evidentes em relação a outras construções do período, mas estão presentes em elementos como as molduras e os acabamentos das aberturas, que conferem à usina um caráter distinto e único.

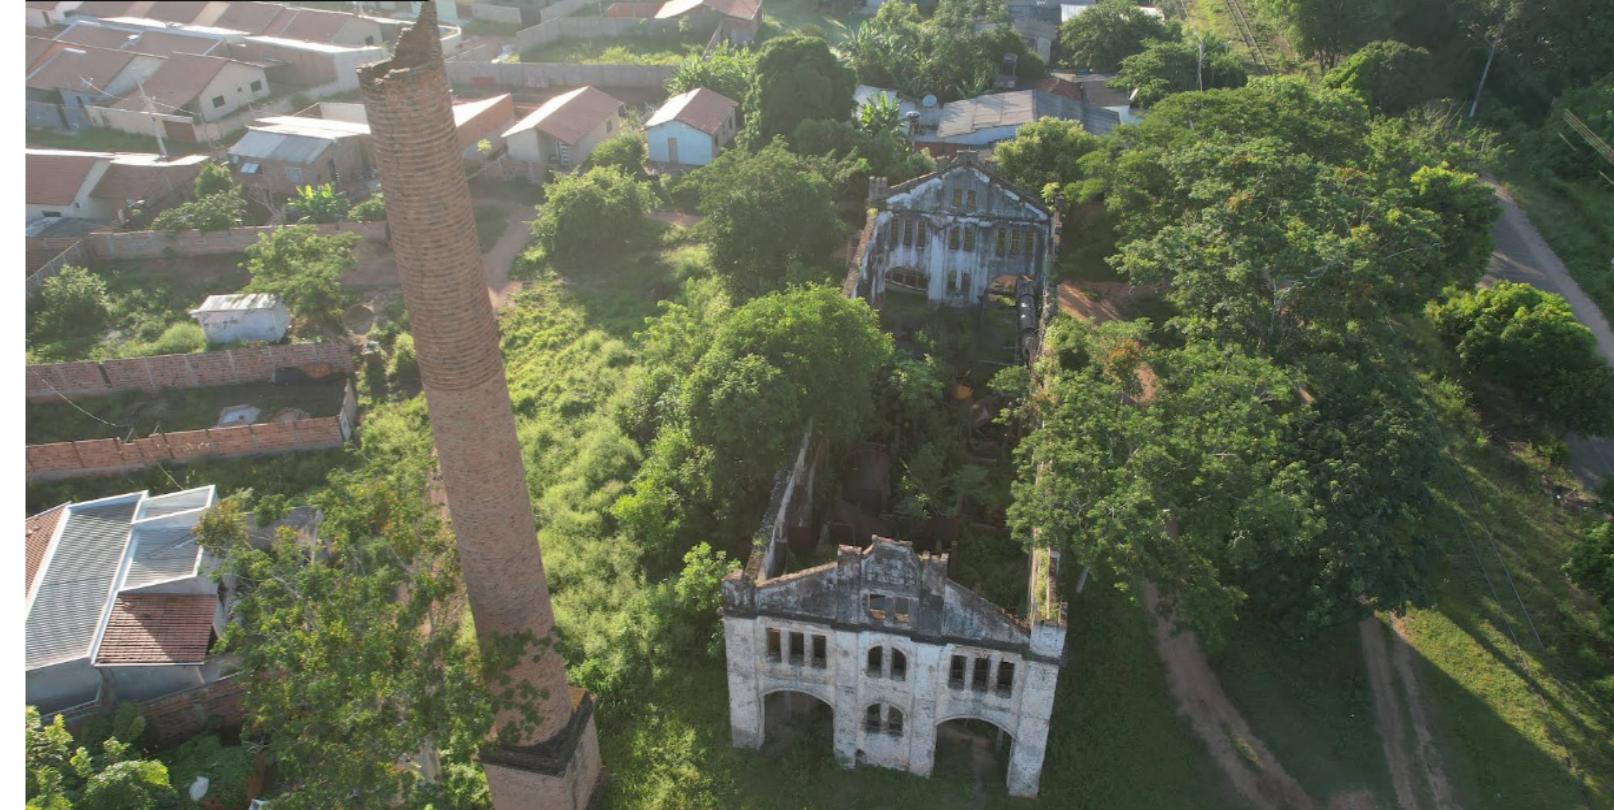
Figura 5 - Chaminé. Fonte: Luís Ramão Santos, 2022.

Um dos elementos mais emblemáticos da Usina Assucareira Santo Antônio é sua chaminé, que se destaca tanto pela sua altura quanto pela sua peculiaridade. De acordo com vídeos de entrevistas com ex-trabalhadores da usina, inicialmente construída com um erro de nível, a chaminé precisou ser desmontada parcialmente e reconstruída para atingir a altura desejada. Esse incidente, embora tenha representado um desafio técnico para os construtores da época, acabou tornando a chaminé um símbolo da história da edificação. A chaminé, com suas duas tonalidades distintas, é um dos detalhes arquitetônicos mais marcantes da usina, simbolizando a perseverança e a adaptação da construção aos desafios que surgiram durante sua edificação (Nascimento, 2021) (Figura 5).

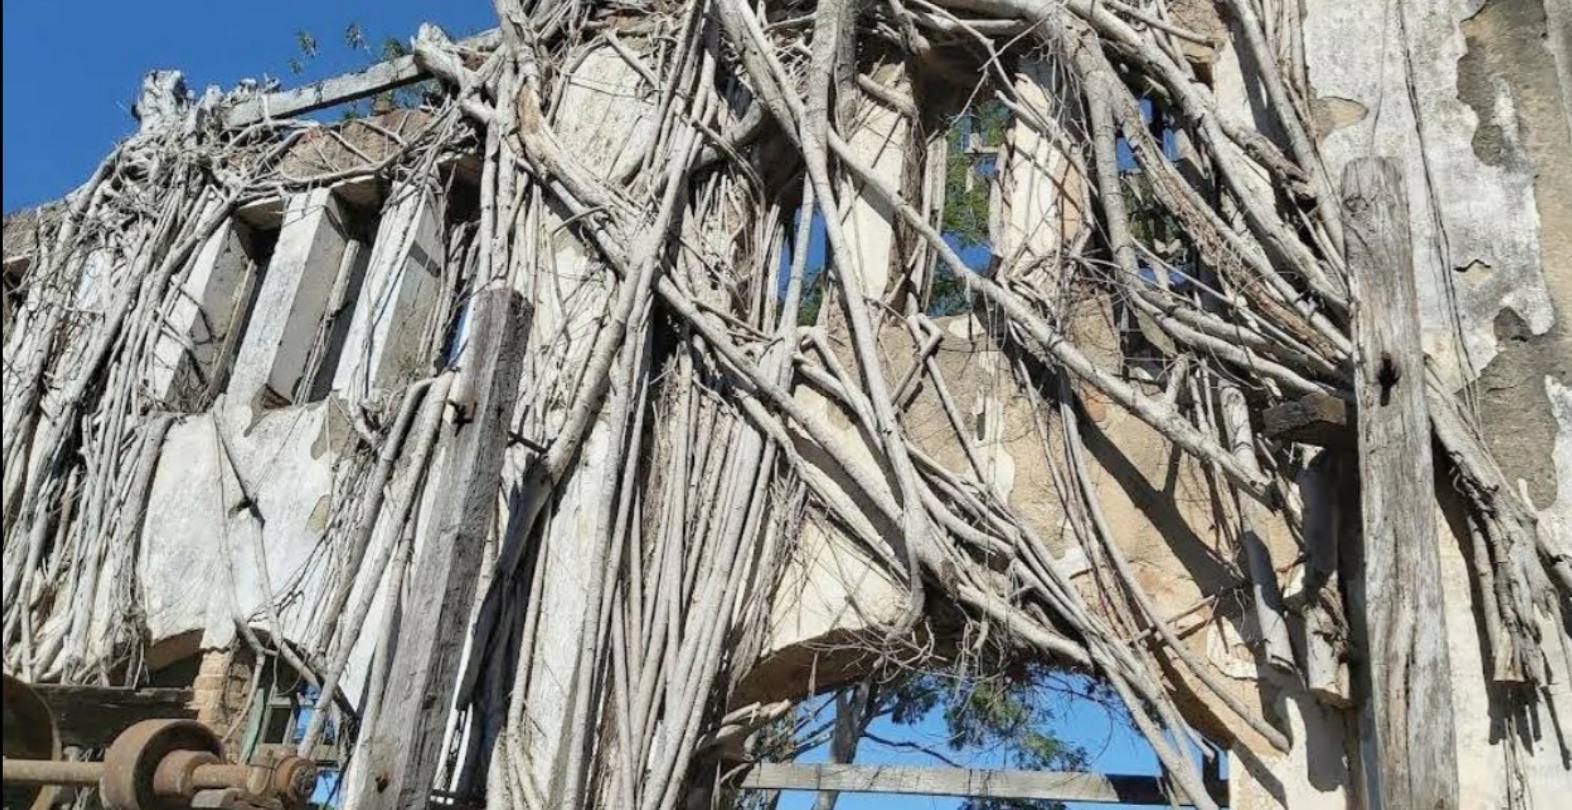
Figura 6 - Cobertura. Fonte: Renan Louzada, 2023.

A estrutura metálica de cobertura, que além de suportar o peso do telhado, também serve como uma importante componente da edificação, confere à usina uma característica única em termos de construção industrial. A utilização de ferro e aço como elementos estruturais reforça a solidez do edifício, permitindo que ele resista às intempéries e ao desgaste do tempo.

As características arquitetônicas originais da usina, embora ainda reconhecíveis, estão gravemente comprometidas. O grande galpão retangular, com seu pé-direito triplo, apresenta sérios danos estruturais. A cobertura metálica, que desempenhava um papel crucial tanto funcional quanto estético, encontra-se em colapso total, desabada em sua totalidade, deixando o edifício completamente exposto às ações do clima (Figura 6). Esse colapso compromete não apenas a integridade da construção, mas também expõe as paredes internas e os poucos elementos decorativos restantes à ação direta das intempéries.
