PERCEPÇÃO DO PATRIMÔNIO ATRAVÉS DA ARQUEOLOGIA INDUSTRIAL O caso de Assis

PERCEPTION OF HERITAGE
THROUGH INDUSTRIAL ARCHAEOLOGY
The case of Assis

A Visita ao Complexo Ferroviário de Assis

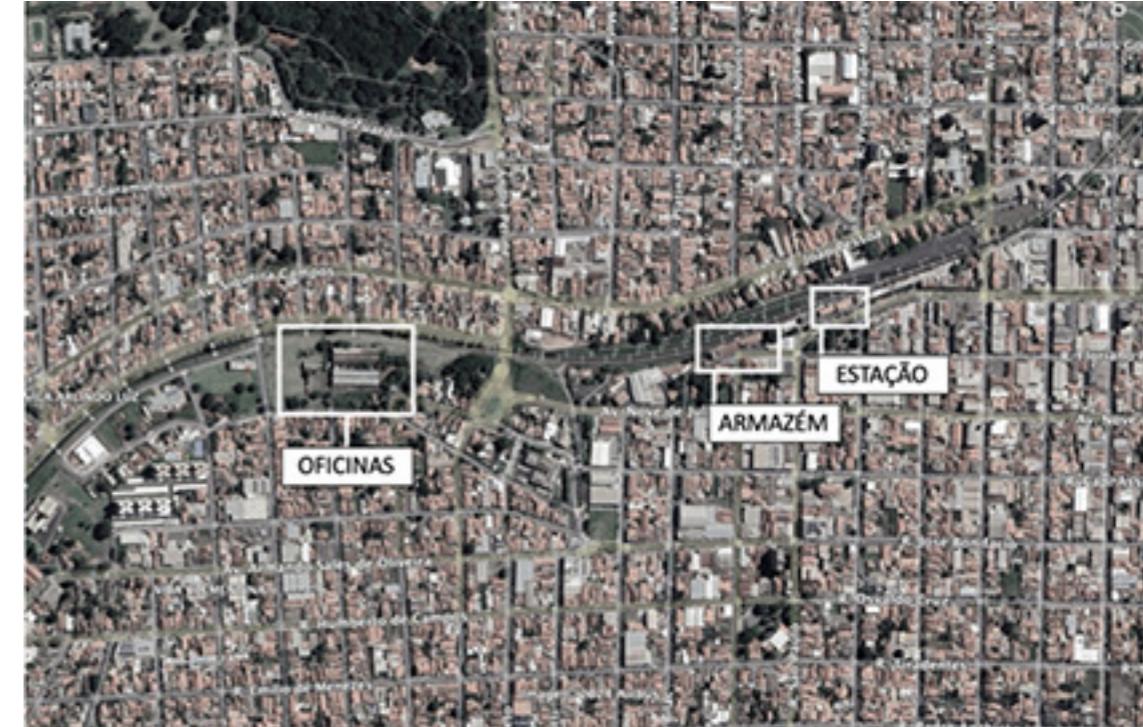
Figura 1 - Visão geral do complexo ferroviário de Assis com indicação da estação, armazém e oficinas. Fonte: imagem coletada em Google Earth com arte elaborada pelas autoras.

As ferrovias são parte intrínseca da cidade de Assis, cuja malha urbana inicial foi estruturada a partir dos trilhos. Fundada em 1905 com sua economia baseada em cultivo de algodão, em menos de 10 anos foi atingida pelos trilhos da então Estrada de Ferro Sorocabana com a principal finalidade de escoar a produção de grãos da região (Pereira e Fiorin, 2015) (Fig.1).

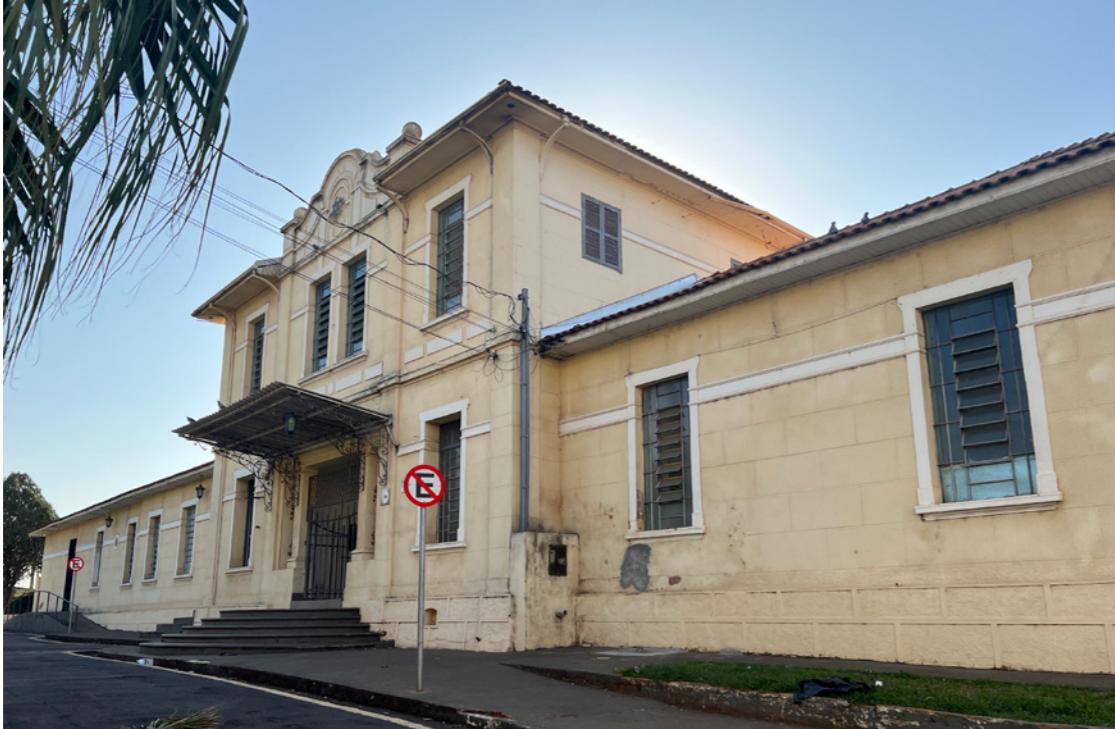
Figura 2 - Fachada principal da estação ferroviária.
Fonte: acervo pessoal das autoras, 2024.

A oficina de arqueologia da qual mencionamos foi ministrada pelo Prof. Dr. Juan Manuel Cano Sanchiz, associado ao *Institute for Cultural Heritage and History of Science & Technology, University of Science and Technology Beijing*. Entre os integrantes, estiveram alunos de graduação, mestrado e doutorado da Universidade Estadual Paulista Júlio de Mesquita Filho, advindos do curso de História, Arquitetura e Geografia. Como já é sabido, as edificações industriais são compostas por camadas temporais. A dinâmica desses locais de trabalho, onde a máquina é quem dita o espaço, favorece as reformas que obedecem à lógica da produção. Identificar as alterações que uma edificação industrial sofreu ao longo do seu funcionamento pode ser uma tarefa custosa, mas as ferramentas da arqueologia da arquitetura podem encurtar esse caminho. Assim, uma das atividades da oficina consistia em realizar uma visita ao complexo ferroviário de Assis, buscando identificar os elementos que os compõem no presente, mas também tentando entender o que é fruto de acúmulo temporal. Foi essa etapa que pode nos proporcionar maiores reflexões sobre os bens ferroviários da cidade e, embora não nos caiba repetir o que foi transmitido na atividade, é indispensável apresentarmos uma parte desse levantamento (Fig. 2).

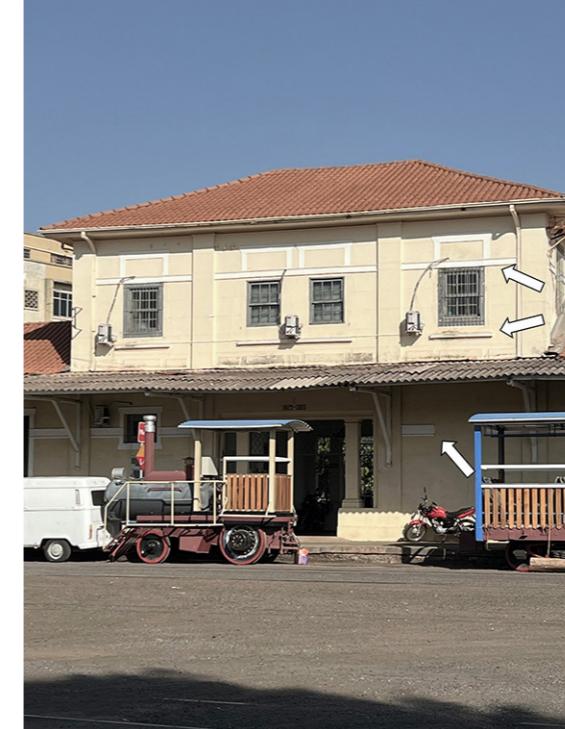
Da prospecção que pudemos realizar nesta visita de campo, foi identificado que a estação se encontra em ótimo estado, abrigando a Secretaria da Cultura da Prefeitura Municipal de Assis. Apesar de o revestimento do edifício ter limitado a leitura arqueológica em relação às técnicas e materiais construtivos (amarrações de tijolos, cores, proporções e etc), outros elementos se destacaram como é o caso das variações de pisos e de texturas das paredes, o que sugerem alterações e adaptações ao longo dos anos de uso – alguns exemplos podem ser vistos abaixo na Figura 3.

Figura 3 - Fachada da estação voltada ao antigo leito ferroviário, com indicação de algumas adaptações relacionadas às aberturas. Fonte: acervo pessoal das autoras, 2024.

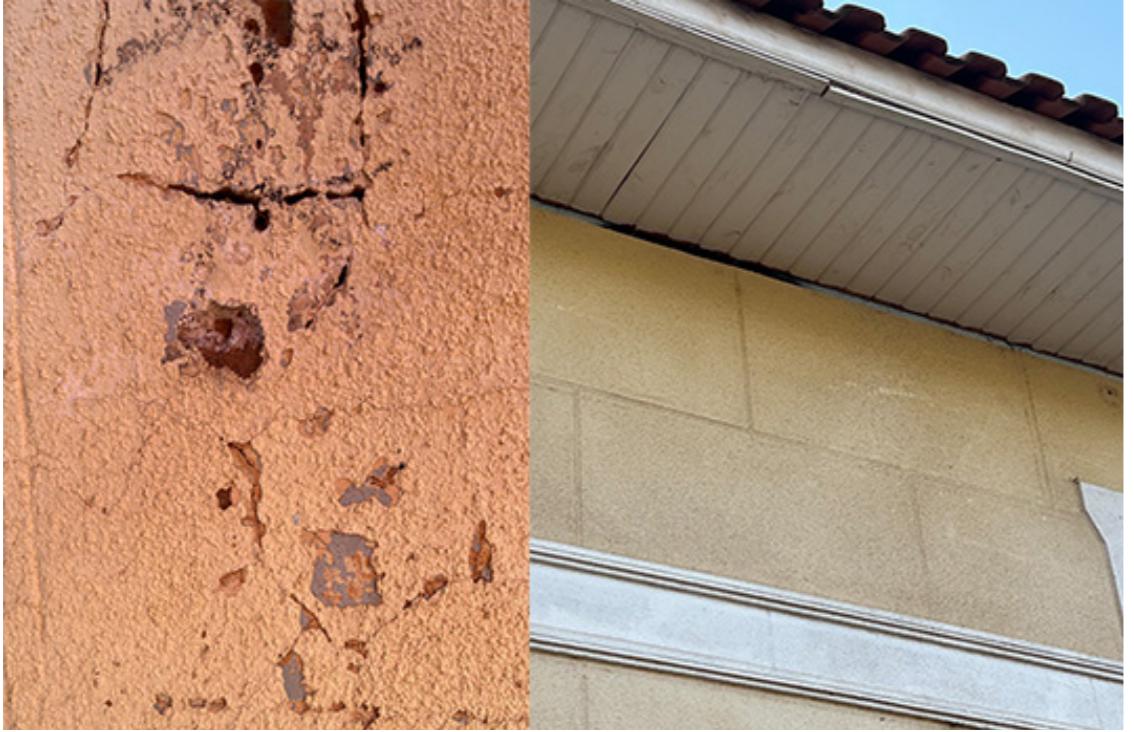
Da análise visual da estação, cabe citar também um detalhe mais que reforça a relevância dessa etapa de entendimento do patrimônio. Na parede da fachada principal, rente ao beiral, é possível visualizar uma faixa de tinta azul não uniforme, que se destaca da parede de tom amarelo (Figura 4). Ao buscarmos as alterações de coloração que esse edifício sofreu, pudemos identificar que essa faixa azul é originária de uma intervenção artística realizada em 2016, baseada em pinturas de grafite. Um detalhe histórico que passaria despercebido se não fosse a atenção às camadas temporais que a atividade arqueológica estimula.

Figura 4 - Camadas de tinta na fachada da estação.
Fonte: acervo pessoal das autoras, 2024.

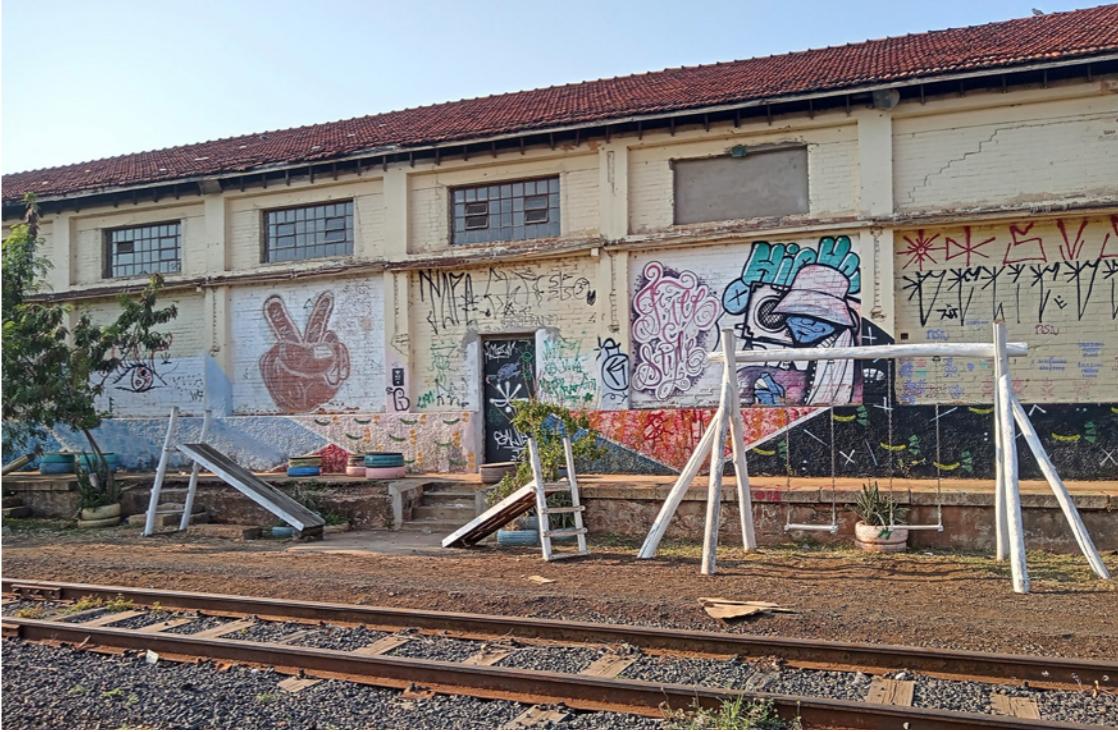
Como é possível verificar na Figura 5, do ponto de vista da conservação, esta edificação possui quase na totalidade seus traços originais. Foi realizado um grafite na fachada voltada para a avenida e também na que está voltada para os trilhos do trem, e que contém na área externa uma pequena área de convivência, com balanços e plantas, apesar de ter sofrido algumas pichações (Figura 6).

Figura 5 - Foto da fachada frontal do antigo armazém da Sorocabana em Assis, hoje Galpão Cultural de Assis. Fonte: acervo de Ketlyn Moreira Feitrin, 2024. Figura 6 - Foto da fachada posterior do antigo armazém da Sorocabana em Assis, hoje Galpão Cultural de Assis. Fonte: acervo de Ketlyn Moreira Feitrin, 2024.

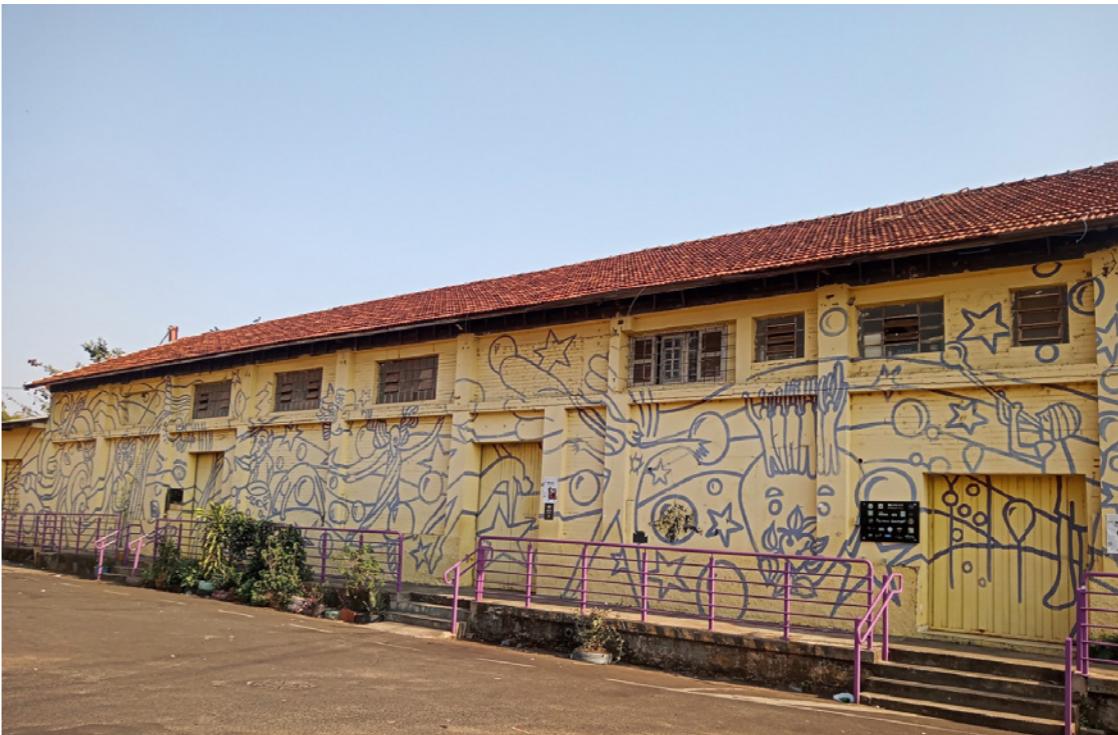
O armazém está próximo da estação, no caminho feito entre esta e as antigas oficinas. O percurso entre um e outro é realizado pelo leito ferroviário, que apesar de terem tido os trilhos desativados e não possuírem mais a sua função original, a própria população se apropriou do espaço como uma via de passagem pedonal. Na ida e, sobretudo, na volta para a estação, o grupo se encontrou com várias pessoas; algumas realizavam o trajeto a pé e outros de bicicleta, além de crianças que por ali brincavam e outras que utilizavam a área de convivência exibida na Figura 6.

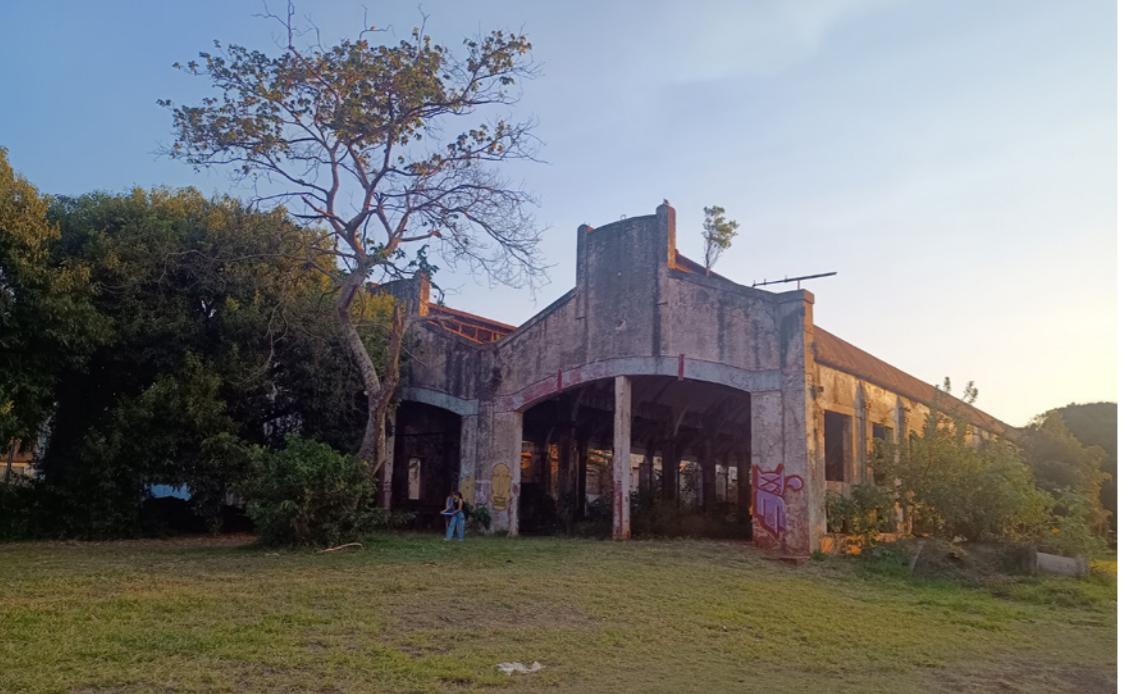
Já na oficina, foi realizado uma rápida apreensão visual do espaço do primeiro e segundo blocos, com o propósito de entender por quais espaços começar a prospecção e também como se dava a organização da edificação. A visita se deteve internamente da área próxima a fachada frontal até o centro, e nas três fachadas externas; os demais espaços não foram percorridos por uma questão de segurança, já que havia um morador em situação de rua no local, que no momento estava sob efeito de drogas. Apesar do conjunto ser dividido em cinco, somente a fachada do centro tem um destaque, contando com a homogeneidade das demais. Por conta do estado de abandono que se encontra, não existe uma cor de pintura ou revestimento aparente, apenas alguns grafites, pichações e manchas de infiltração e da passagem da água da chuva (Figura 7).

Figura 7 - Foto de uma das fachadas da oficina; Fonte: acervo pessoal das autoras, 2024. Figura 8 - Foto interna de uma das oficinas; Fonte: acervo pessoal das autoras, 2024.

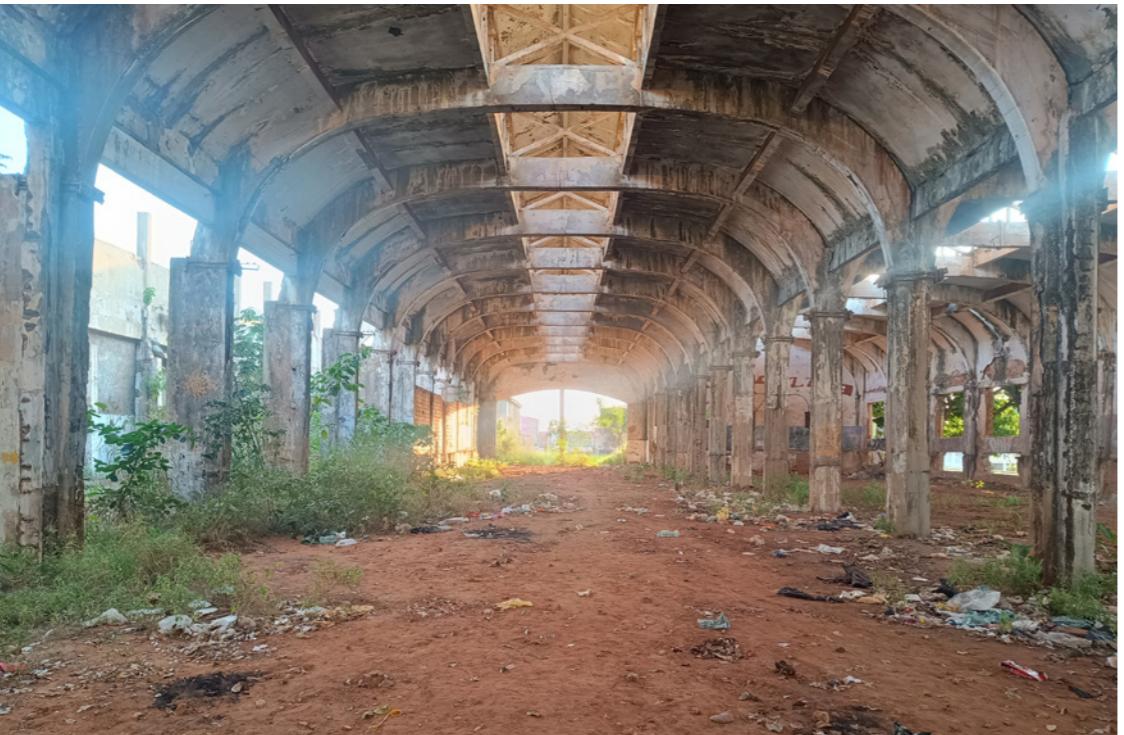
Na parte interna não existe piso e tampouco vedações, o que contribui para a situação crítica em que a oficina se encontra. Foi possível constatar descarte irregular de lixo, crescimento de plantas desordenadas, patologias na construção e dejetos humanos e animais (Figura 8).

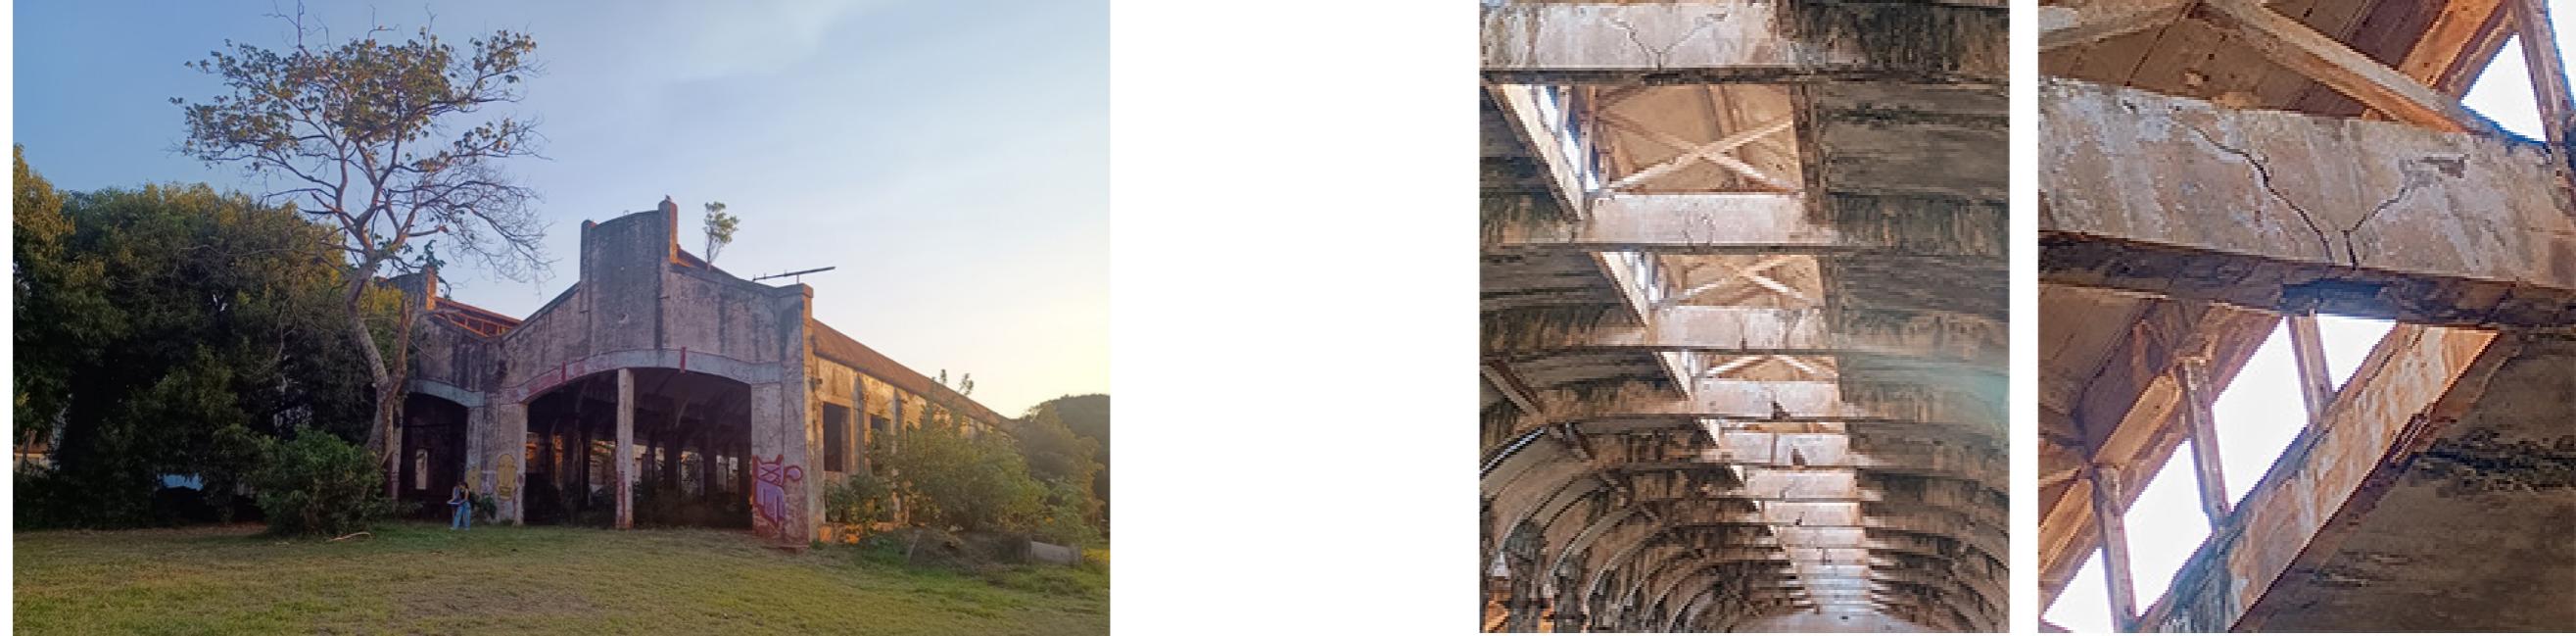
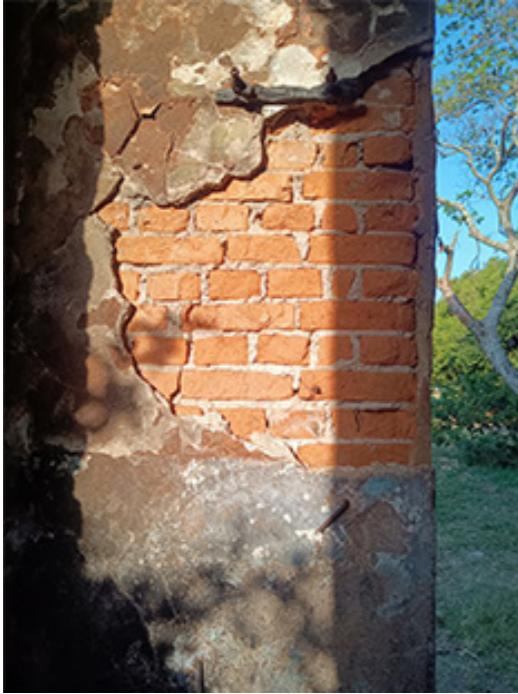
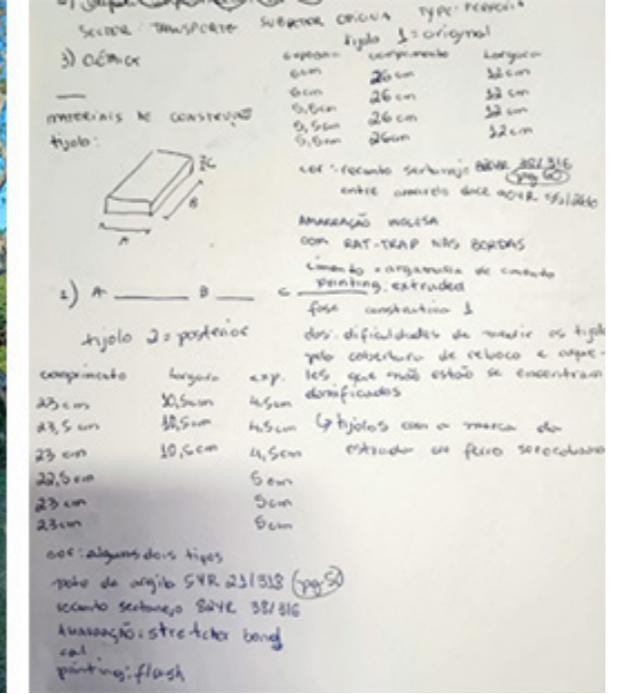
que resiste melhor às tensões de compressão, e do aço, cuja melhor característica é a resistência à tração. Este material se desgasta quando exposto, pois o principal responsável pela corrosão é o próprio oxigênio e todo vigamento e laje neste tipo de sistema sempre conta com uma cobertura maior de concreto nas extremidades, justamente para proteger o aço. A partir desta explicação, compreende-se que o fato dos elementos metálicos das lajes das abóbadas e das vigas estarem aparentes representa o enfraquecimento da estrutura (Figuras 9 e 10).

Em relação às paredes, algumas partes estão sem reboco, o que nos permitiu ver os tijolos que as compunham - coisa que não foi possível na estação. Foi possível verificar que existiam vários tipos diferentes de tijolos, com distintas dimensões e coloração, assim como amarrações, como registrado no levantamento (Figura 10).

Figura 10 - oficinas e da folha de rascunho utilizada na prospecção arqueológica; Fonte: acervo pessoal das autoras. 2024.

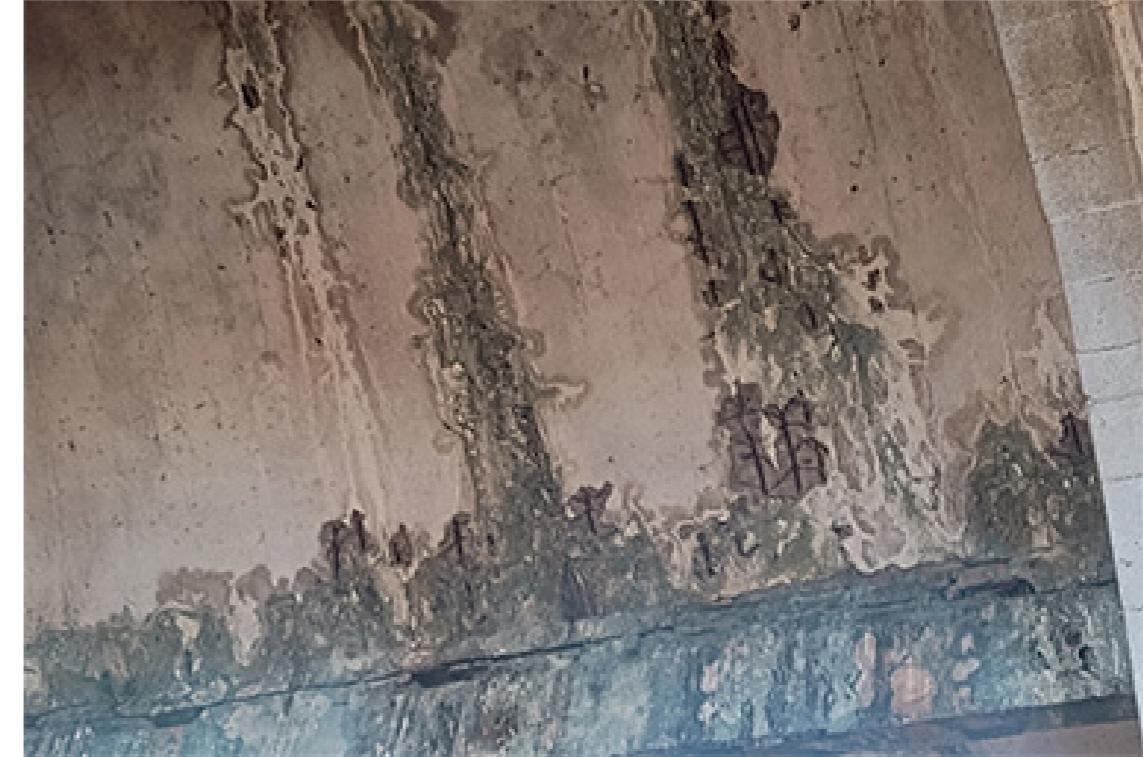
Ademais, em várias partes, verificou-se a exposição da armação de ferro, que visualmente está em processo de corrosão. A estrutura principal dos blocos é de concreto armado, de acordo com a prospecção realizada *in loco*, sistema construtivo que tem seu sucesso por conta da junção das propriedades estruturais do concreto,

Figura 9 - Foto interna de uma das oficinas; Fonte: acervo pessoal das autoras, 2024.
