Relatório de Salvamento e Acompanhamento Arqueológico nas Obras de Restauro da Casa da Banha

RESUMO: Este relatório apresenta os resultados do trabalho de acompanhamento e salvamento arqueológico realizado pelo Instituto de Memória e Patrimônio em parceria com o Laboratório de Antropologia e Arqueologia da UFPEL no imóvel denominado Casa da Banha durante as obras de restauro executadas no ano de 2007. O imóvel localizado no entorno da Praça Coronel Pedro Osório, centro histórico de Pelotas, foi construído na década de 30 do século XIX e ao longo de sua história sediou diversas instituições, públicas e privadas, sendo conhecido até hoje pelo nome Casa da Banha, último estabelecimento comercial que ali se instalou na década de 60 do século XX.

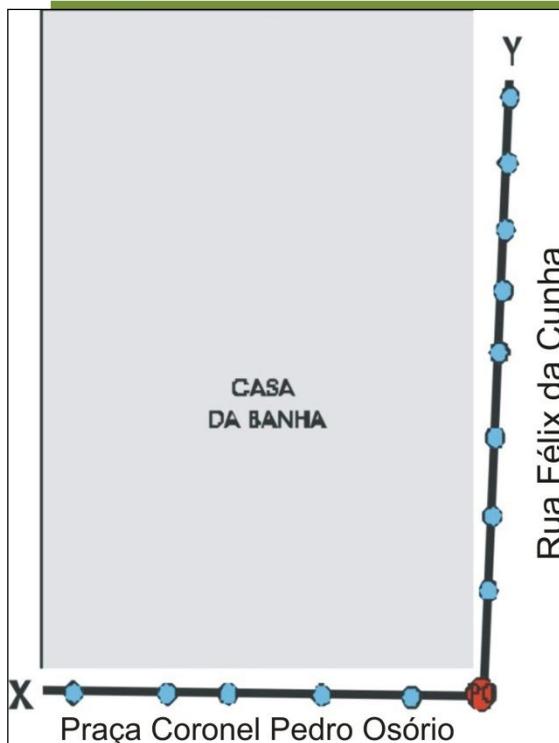
Figura 03: Localização do ponto zero e das linhas X e Y

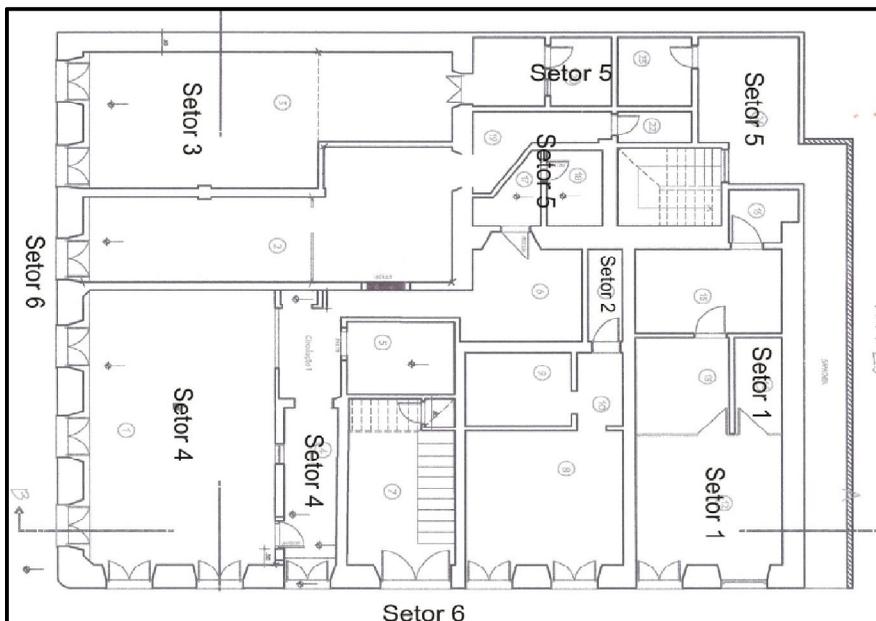
Setor 1	Banheiro	Banheiro 11.19	Setor 5	Pátio	Quadrante 13.19	
	Sala 1	Trincheira 06.19			Quadrante 14.19	
Trincheira 10.17		Quadrante 14.18				
Trincheira 01.19		Quadrante 15.19				
		Quadrante 15.18				
Setor	Banheiro	Banheiro 08.15				Quadrícula 16.11
Setor 3	Sala 3	Trincheira 10.01			Quadrícula 15.13	
		Trincheira 10.06			Quadrícula 16.19	
		Trincheira 09.07			Trincheira 11.11	
		Trincheira 09.10		Banheiro 14.16		
		Trincheira 16.01	Banheiro 11.13			
		Trincheira 16.06				
Setor 4	Banheiro	Banheiro 01.07	Setor 6	Calçada	Calçada X	
	Sala 4	Quadrícula 07.03			Calçada Y

Figura 04: Quadro de localização dos setores **Fonte:** Acervo do IMP

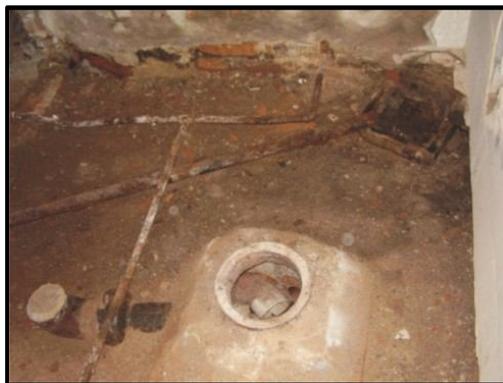
Figura 06: estruturas de encanamento
Fonte: Acervo do IMP

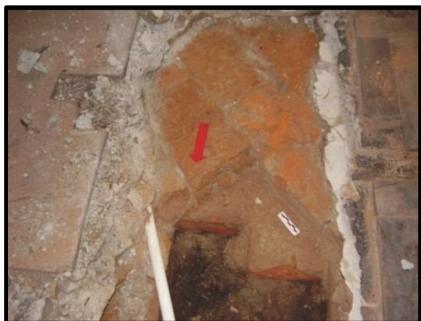
Figura 12: 1º e 2º camadas do piso de tijolos

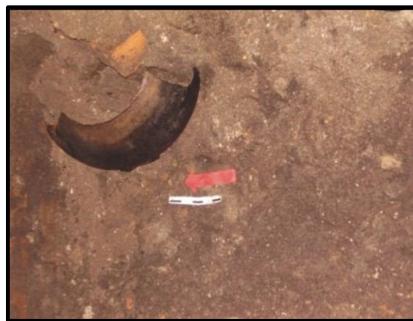
Figura 13: Painela de barro na trincheira 10.06.

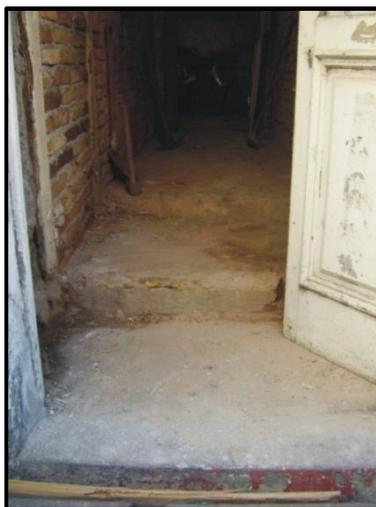
Figura 14: Piso do banheiro.

O setor 4 é formado pelo banheiro 4 (01.07) e pela sala 4 (quadrícula 07.03). O banheiro possuía uma área de 1m de largura por 1.40 m de comprimento, tinha o piso revestido com ladrilho hidráulico e estava a uma altura de 1,40 m em relação ao ponto zero (Figura 14).

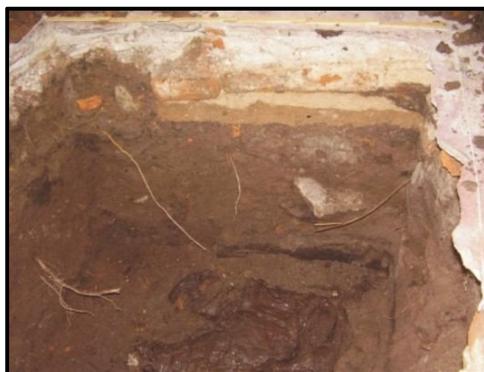
Figura 17: Camadas de areia clara do perfil oeste.

O primeiro nível era heterogêneo, quase toda a extensão da quadrícula era composta por uma areia escura com raízes, mas apresentava pontos diferenciados, a oeste havia uma camada de areia branca e uma de areia bege (Figura 17) e algumas concentrações de argila no centro. Pouca incidência de materiais, apenas alguns pequenos fragmentos de vidro, principalmente vidraça, e ocorrência de pequenos fragmentos de carvão no perfil sul.

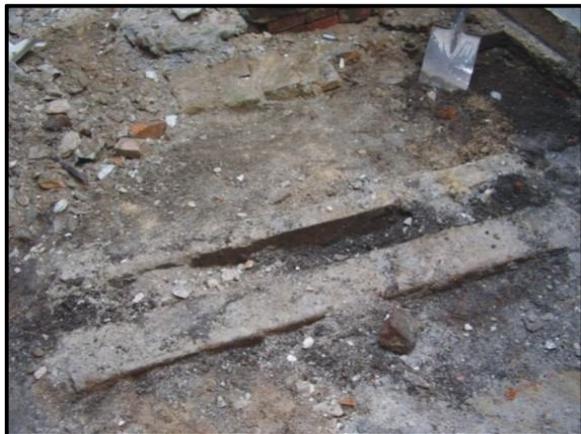
Figura 19: Limpeza do canaleta de alvenaria.
Fonte: Acervo do IMP

Na área dos quadrantes 14.19 e 14.18 foram evidenciados um piso de concreto, um piso de tijolos e um canaleta de alvenaria com reboco de cimento para escoamento d'água (Figura 19).

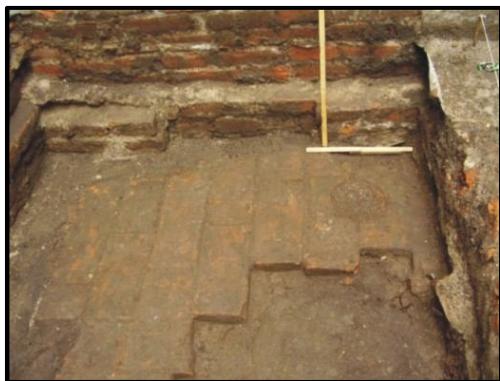
Figura 20: Estrutura de tijolos evidenciada no 4º nível quadrante 15.19.
Fonte: Acervo do IMP

Nestes quadrantes, o sedimento abaixo dos pisos era heterogêneo, caracterizado por uma areia grossa, escura e úmida, associada em algumas áreas à argila (greda) amarela. Em alguns locais havia tijolos articulados, apontando a possibilidade de ter existido neste local um piso que foi quebrado e soterrado. Ambos os quadrantes foram escavados até o início do 4º nível, onde no quadrante 15.19 foi evidenciada uma estrutura de piso de tijolos irregular (Figura 20), aparentemente incompleta com um buraco de 18 cm de diâmetro na extremidade nordeste do quadrante.

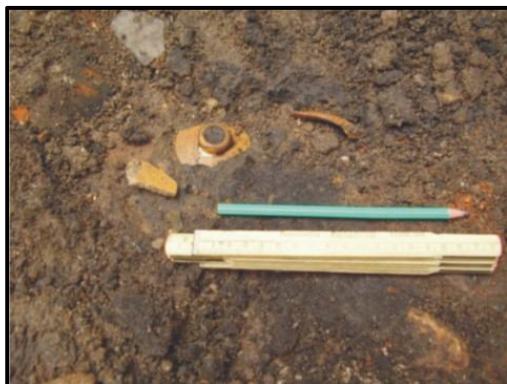
Figura 21: Cerâmica encontrada no 3º nível do quadrante 15.19.
Fonte: Acervo do IMP

Na área destes quadrantes, foram coletados materiais como grés, louça, vidro, ossos, cerâmica (Figura 21), bem como materiais de construção como telhas e tijolos. Na parte sul do quadrante 15.18, o sedimento estava agregado a uma grande quantidade de lixo contemporâneo, como embalagens plásticas, moedas recentes e materiais sintéticos.

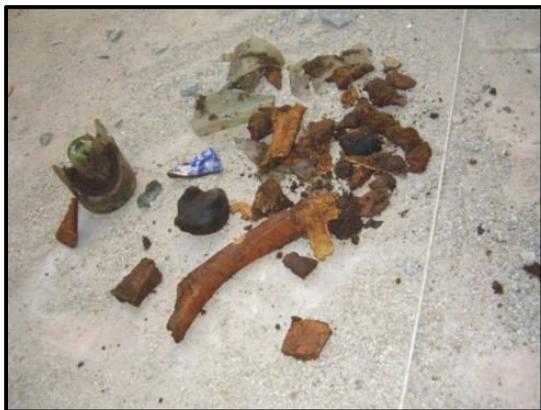
Figura 22: Materiais do segundo nível da quadrícula 16.11
Fonte: Acervo do IMP

A quadrícula 16.11 foi escava somente até o 3º nível. O primeiro nível caracterizava-se por três camadas: piso de lajotas, contrapiso de concreto e piso de tijolos. O segundo apresentou uma camada inicial coberta por um piso de concreto com coloração verde. Abaixo, um aterro formado por uma areia escura. O terceiro nível ainda apresentava na camada superficial uma areia de coloração escura seguida de areia clara e estéril. Esta quadrícula apresentou uma grande quantidade de materiais no segundo nível e no início do terceiro. Os materiais são vidro, cerâmica, louça e muitos ossos (Figura 22).

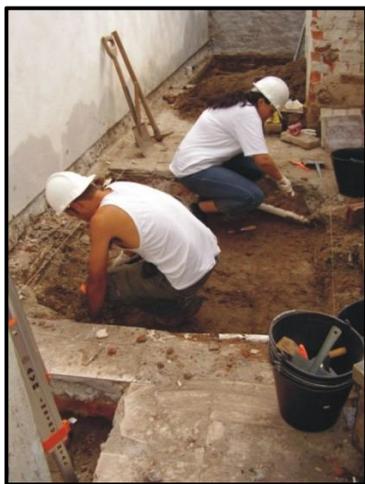
Figura 23: Escavação do primeiro nível da quadrícula 15.13
Fonte: Acervo do IMP

A quadrícula 15.13 foi escavada em níveis artificiais a partir da remoção dos pisos sobrepostos até atingir o nível estéril do terreno (Figura 23). No 2º nível foi evidenciada uma estrutura semelhante a um alicerce de parede, localizado bem ao centro da quadrícula, e alguns encanamentos de PVC (Figura 24). Havia baixa densidade de materiais, apenas alguns fragmentos de ossos, vidros e louças.

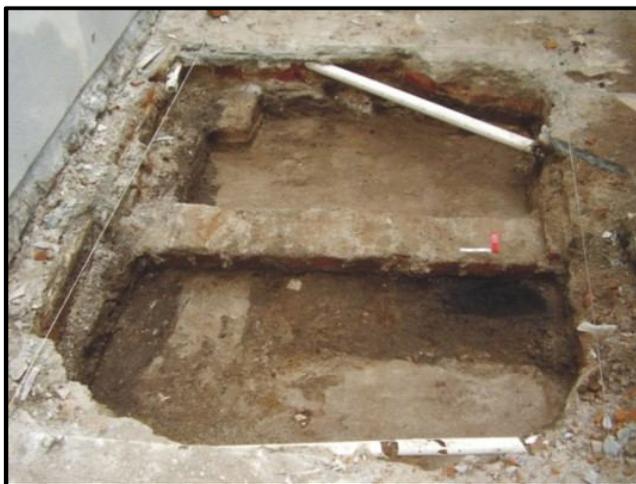
Figura 24: Quadrícula 15.13 ao final do primeiro nível.
Fonte: Acervo do IMP

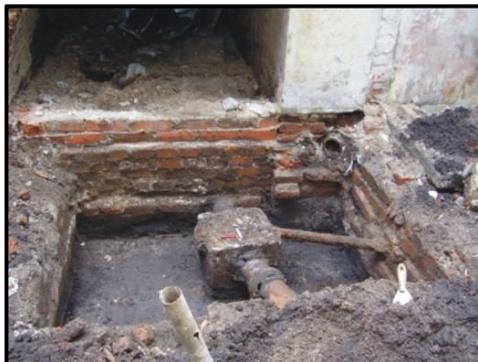
Figura 26: Área do banheiro após remoção do aterro.
Fonte: Acervo do IMP

O banheiro 14.16 corresponde à área onde havia um banheiro que foi demolido no início da obra. Durante a demolição (Figura 25) que ocorria no pátio realizou-se a remoção do piso e do aterro desta área (Figura 26). O sedimento era arenoso com coloração variada até aproximadamente 80 cm de profundidade, após o que iniciava a camada natural do terreno.

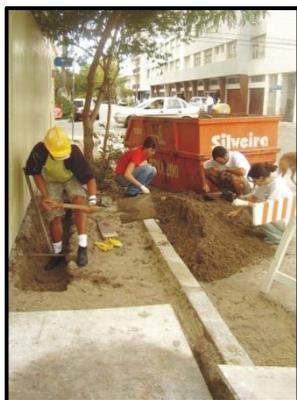
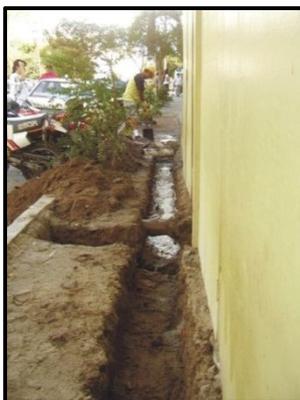
Figuras 29 e 30: Abertura de vala na calçada X.
Fonte: Acervo do IMP

O setor 6 é formado pelas calçadas X e Y. A área lateral da casa, junto à Praça Coronel Pedro Osório, foi denominada de calçada X, de acordo com a linha X da malha (Figuras 29 e 30). Neste local foram abertas valas para encanamento e quadrantes para instalação de caixas de esgoto e eletricidade (Figuras 31 e 32).

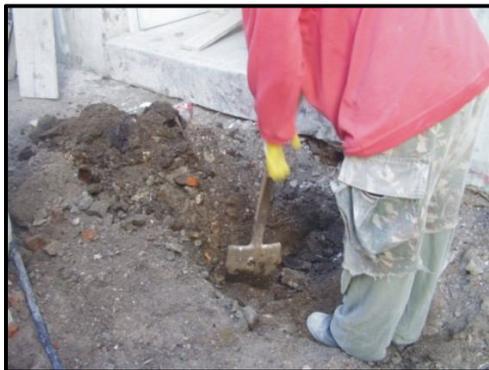
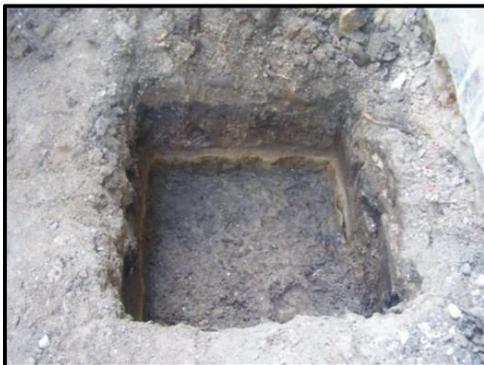
Figuras 31 e 32: Abertura dos quadrantes na área da calçada.

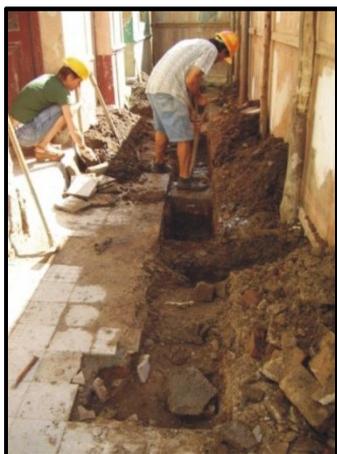
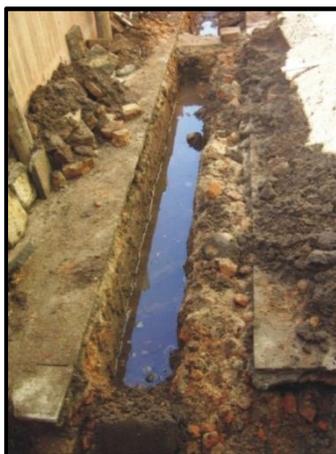
Figuras 32 e 33: Abertura da primeira vala na calçada Y.

A área lateral da casa, junto à Rua Félix da Cunha, foi denominada de calçada Y de acordo com a linha Y da malha (Figuras 32 e 33). Neste local foram abertas 3 quadrículas com área total de 2,5 m², para instalação de caixas de esgoto e eletricidade e 2 valas de 12,60m X 40 cm e 4,80m X 40cm, para encanamento e quadrículas. Em todas as etapas foi realizado o acompanhamento das remoções e revisão do sedimento. Não havia materiais nesta área.
