# ESTADO DE CONSERVAÇÃO DAS ALVENARIAS DE TIJOLO APARENTE NO CONJUNTO INDUSTRIAL DA MAESA

*STATE OF CONSERVATION OF EXPOSED BRICK MASONRY  
IN THE INDUSTRIAL COMPLEX OF MAESA*

**Taísa Festugato<sup>1</sup> e Lucas Bernardes Volpato<sup>2</sup>**

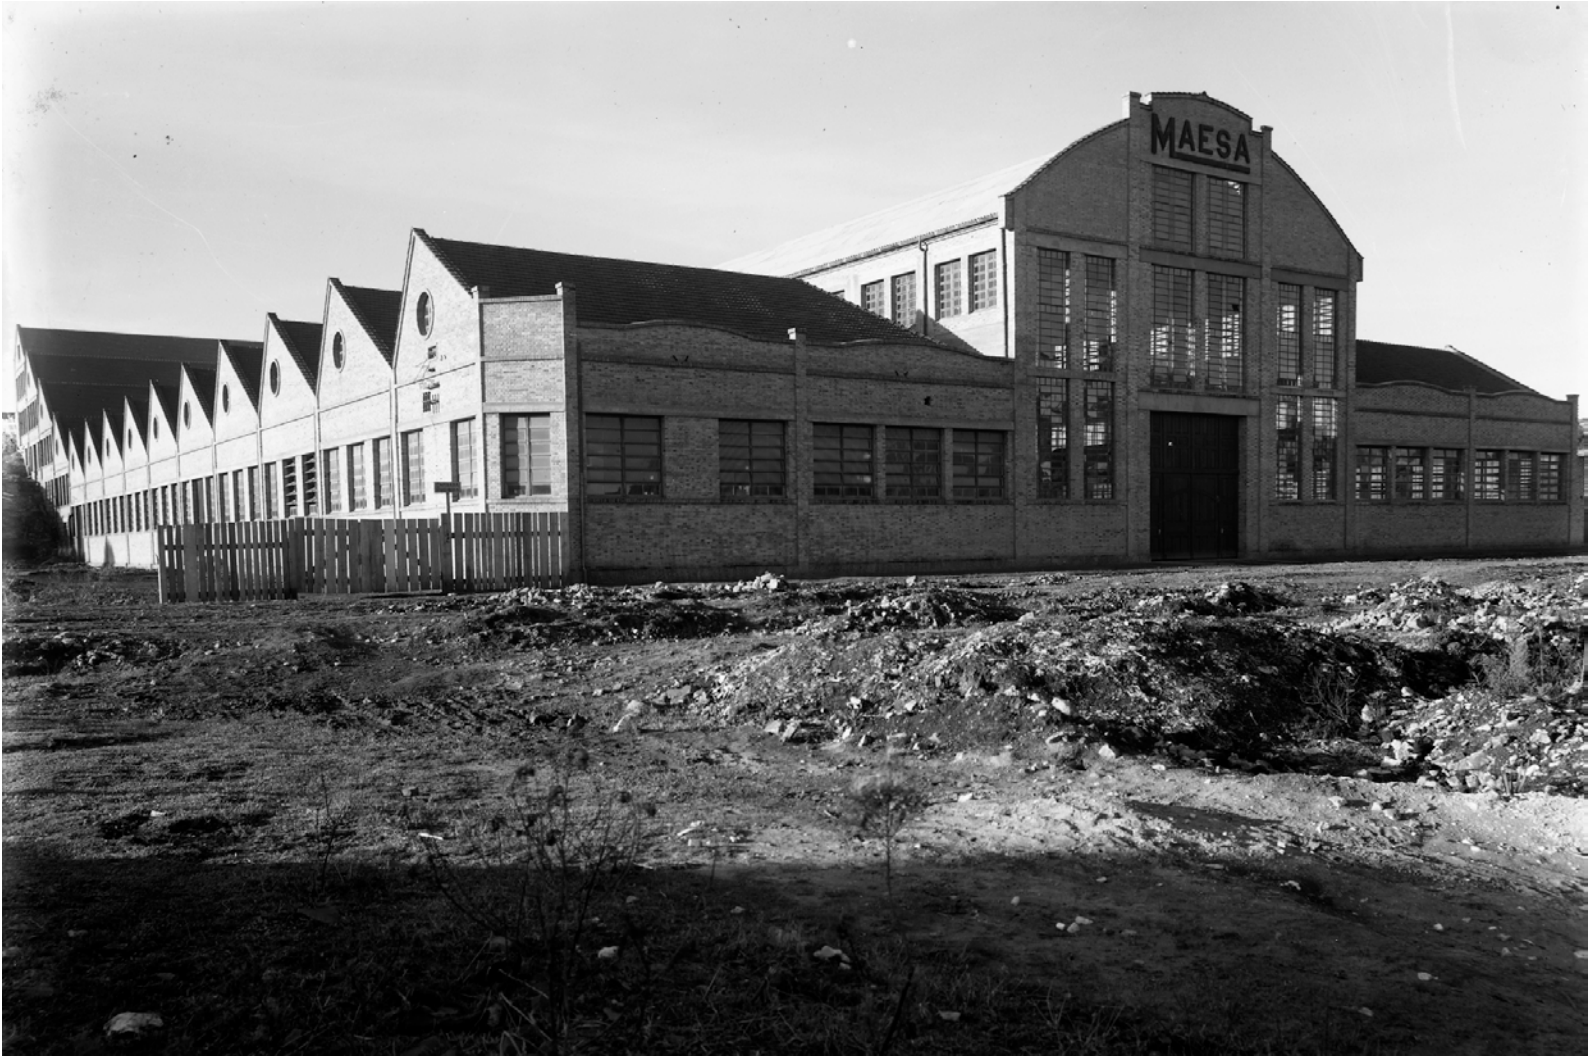
Figura 2 - Primeiro bloco finalizado, 1948. Fundição. (Festugato e Vazquez, 2024, pg. 49).

O primeiro edifício do conjunto foi concluído em 1948 e abrigou o grande pavilhão da fundição, caracterizado por um vão livre de 20 metros, solucionado por uma cobertura em arco e duas naves laterais com vãos de 10 metros, implantado no centro do lote. Os edifícios, fortemente influenciados pela arquitetura industrial inglesa, utilizavam estrutura de concreto armado e fachadas em tijolo aparente, reforçando o caráter fabril e estético do conjunto.
