# PRESERVAÇÃO DO PATRIMÔNIO CULTURAL PELOTENSE ATRAVÉS DO INVENTÁRIO DAS ESCARIOLAS

PRESERVATION OF CULTURAL HERITAGE THROUGH THE PELOTAS INVENTORY OF ESCARIOLAS

O presente ensaio visual tem por objetivo apresentar o Grupo de estudo e pesquisa em estuques (GEPE), projeto de extensão vinculado ao Curso de Conservação e Restauro de Bens Culturais Móveis da UFPel. O GEPE surgiu através da iniciativa de dois professores do curso, os quais perceberam a necessidade de investigar diferentes problemáticas acerca do tema estuques em Pelotas-RS. Outro fator que motivou a criação do grupo foi a percepção de que os estuques pelotenses não são resguardados pelas leis do patrimônio cultural, o que aponta para a necessidade de reconhecimento destes bens enquanto patrimônio. Como resultado do trabalho de levantamento, identificaram-se e catalogaram-se as diferentes composições de escariola integradas aos bens arquitetônicos protegidos pela lei orgânica 4568/00. Dessa forma, espera-se que sejam apropriados pela população, garantindo certa medida de conservação.

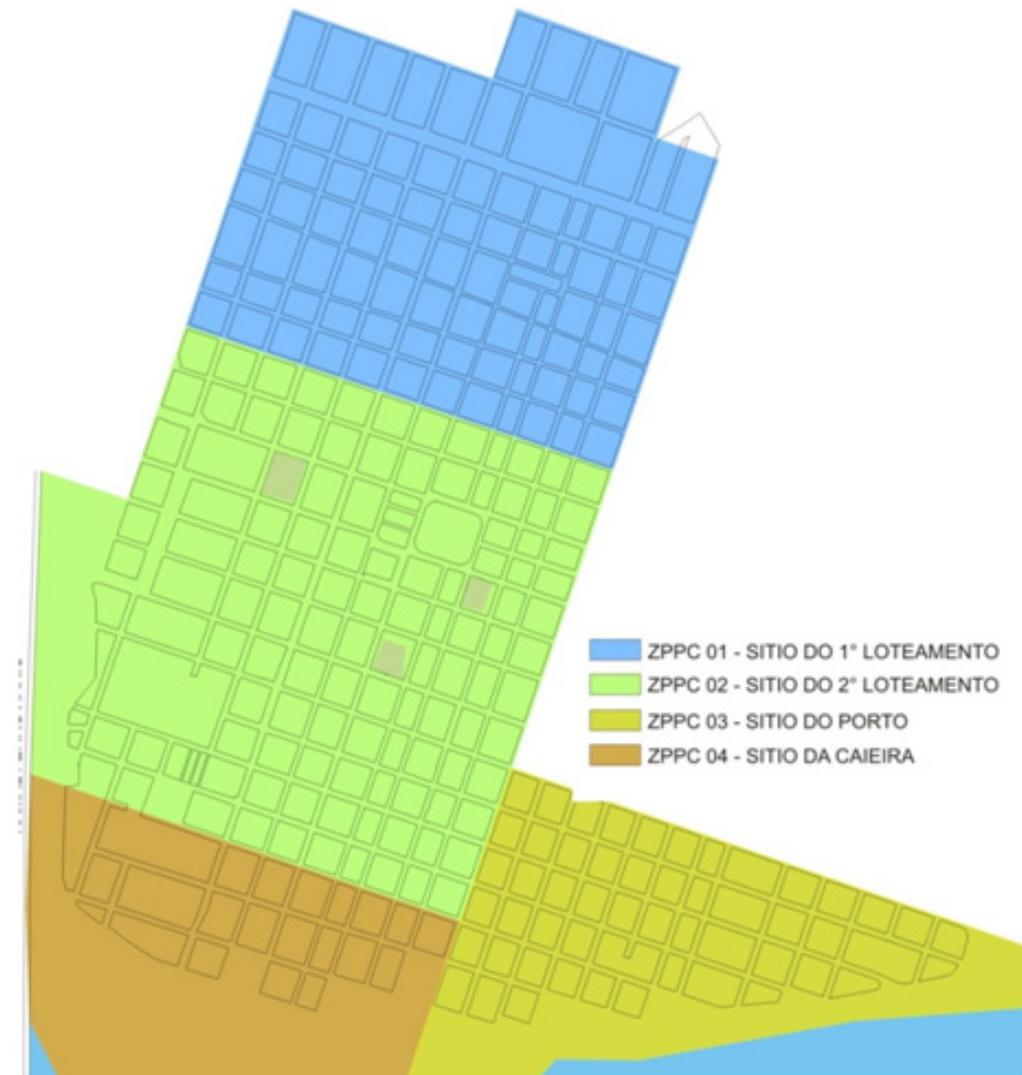
**Figura 1**

Na primeira etapa do levantamento das escariolas do inventário do patrimônio cultural pelotense, vistoriaram-se todas as edificações pertencentes à II Zona de Proteção do Patrimônio Cultural (ZPPC II). Estudaram-se aproximadamente 800 imóveis inventariados. (Fig. 1)

Mapa das zonas de preservação do patrimônio cultural (ZPPC)

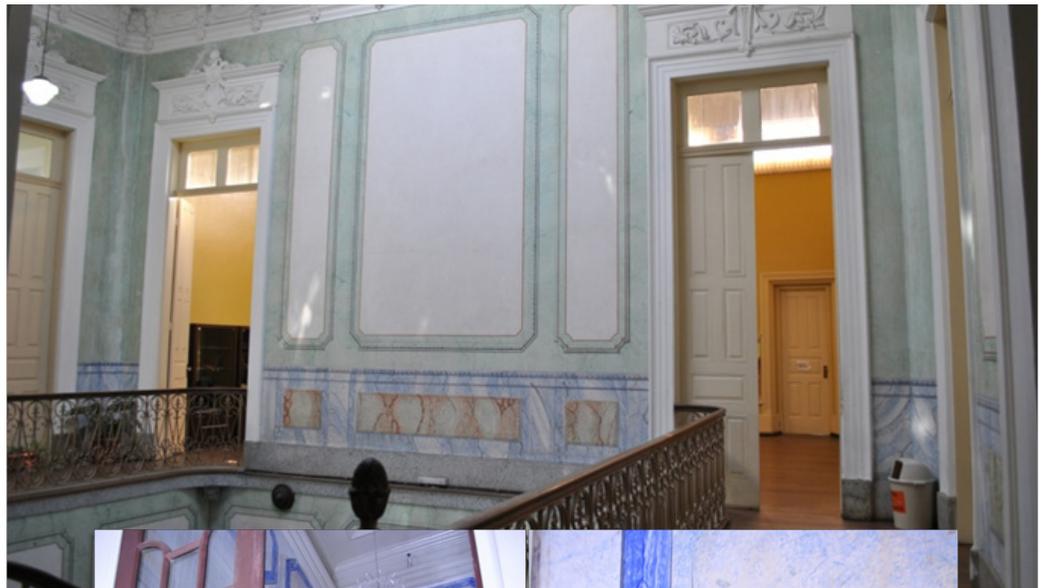
**Figura 2**

o rodapé (1), imediatamente após o nível do piso; quadro inferior (2); Friso (3) e o quadro superior (4) (Fig. 2, 3 e 5).

Hall superior do Paço  
Municipal, Praça  
Coronel Pedro  
Osório, 101

Como resultado do levantamento das composições em escariolas na zona denominada II ZPPC, conheceu-se o universo dos revestimentos remanescentes. A composição formal mais expressiva é composta de quatro faixas de diferentes alturas e proporções, sendo elas

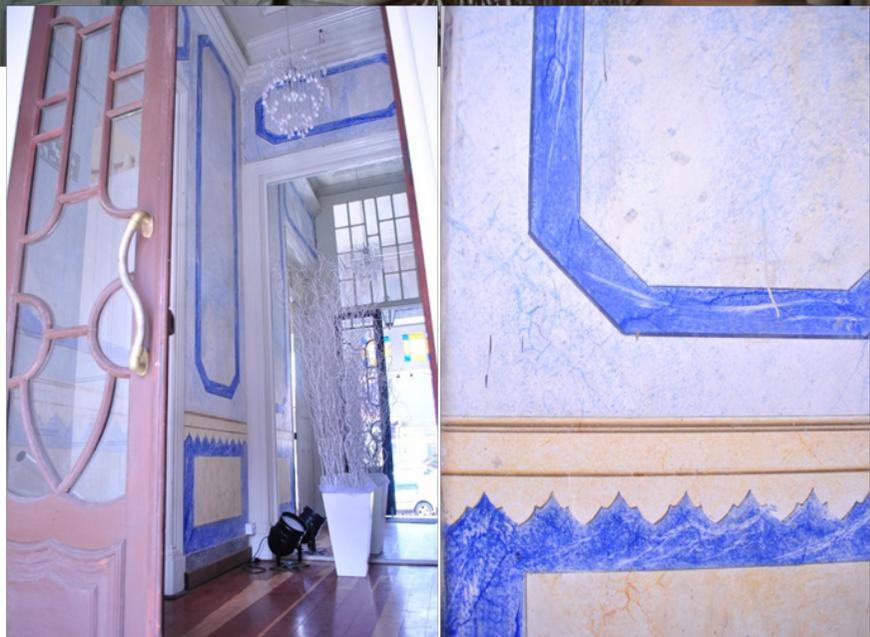
**Figura 3 e 4**

Os revestimentos podem variar muito na quantidade de elementos formais e também na quantidade de cores, as quais se distribuem nos veios, nódulos e brechas da marmorização, entre painéis delimitados por molduras. Tais molduras são elaboradas com apenas uma linha, mas também com diferentes técnicas de pintura mural, entre as quais podemos destacar o estêncile e o muito significativo *trompe l'oeil*. (MARIANI,1997) (Fig. 4, 6, 7 e 10). Muitos frisos e molduras apresentam motivos ornamentais fitomórficos e zoomórficos.

Hall de acesso a  
consultório médico,  
localizado a Rua Félix  
da Cunha

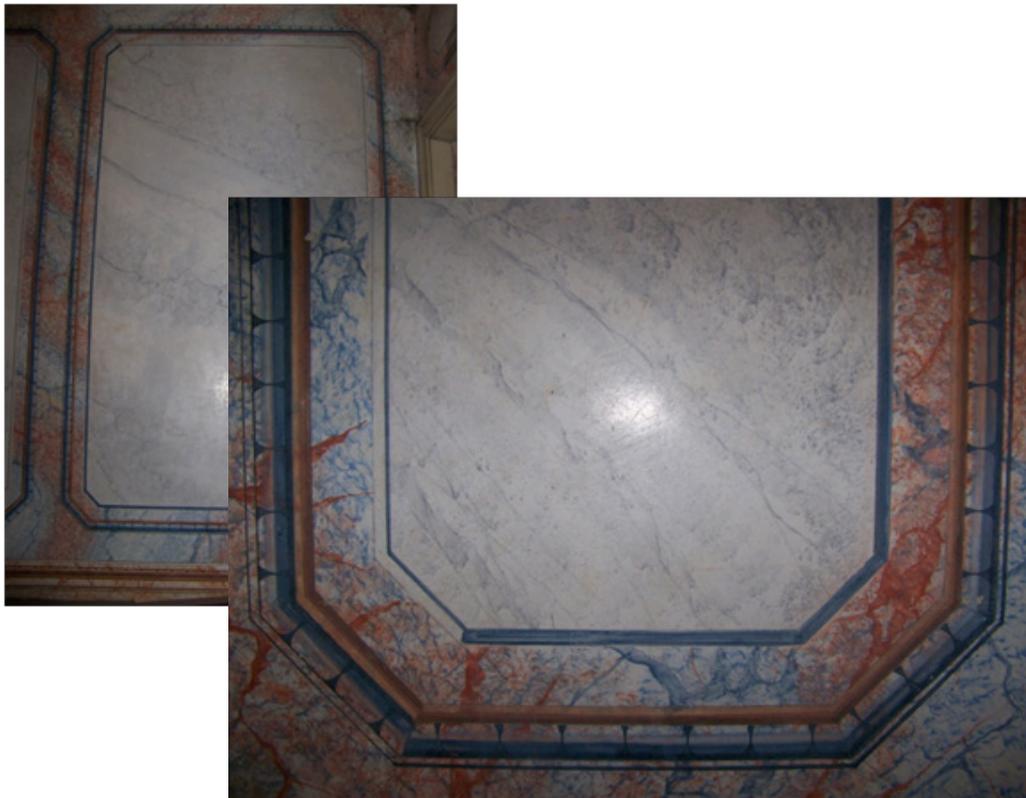
**Figura 5 e 6**

Sala de estar de imóvel localizado a Rua Anchieta.

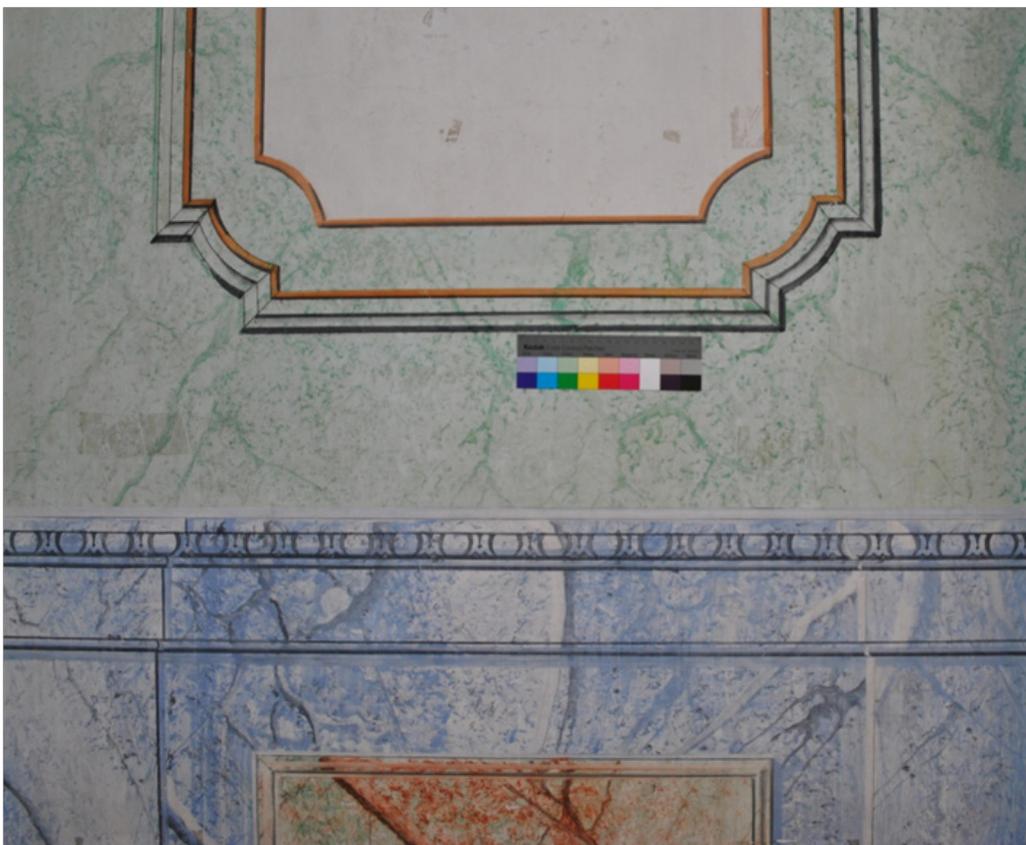
**Figura 7**

Detalhe Hall superior do Paço Municipal, Praça Coronel Pedro Osório, 101.

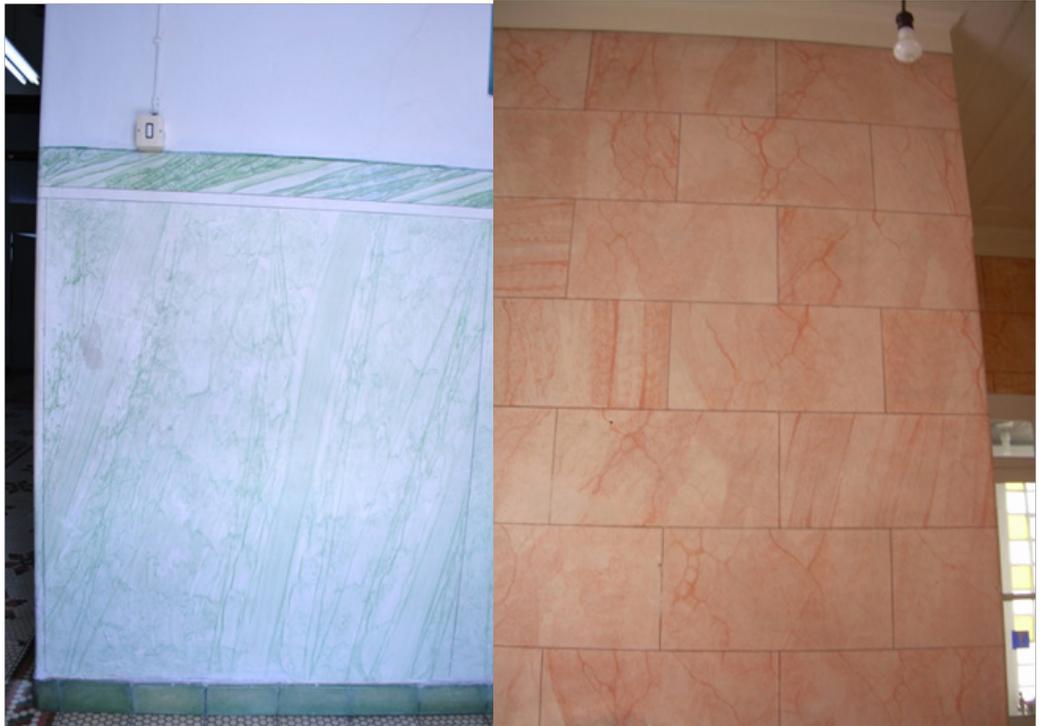
**Figura 8 (esq.)**

O sistema compositivo mais persistente e mais disseminado, por isso mesmo, aquele que se apresenta na maior quantidade de escariolas remanescentes, é o sistema detalhado acima. Mas é importante destacar que existe um significativo número de variações compositivas, desde as mais simplificadas, compostas de apenas uma placa imitando mármore, até outras também simples, compostas de duas faixas ou pseudo-blocos (Fig. 8 e 9)

Circulação Colégio  
São José.

**Figura 9 (dir.)**

Restaurante situado  
a Rua Gonçalves  
Chaves.

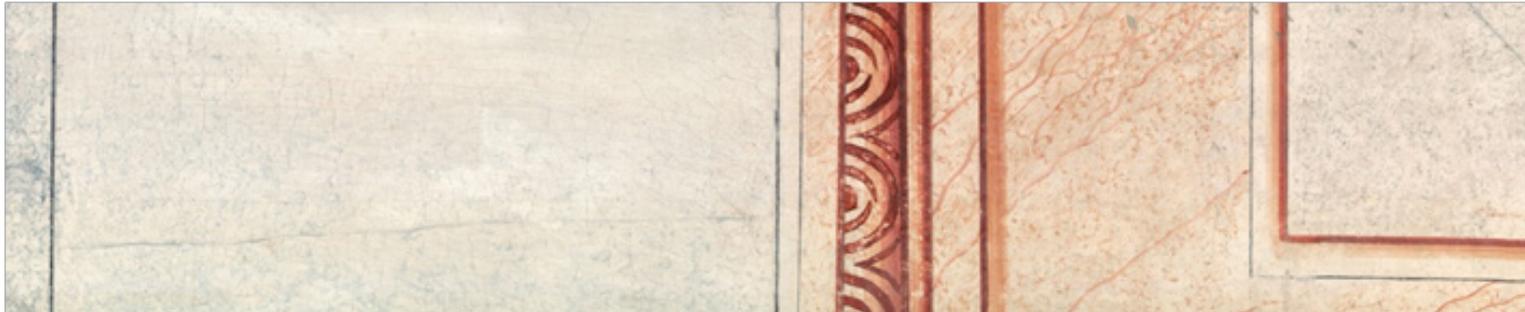
**Figura 10**

Detalhe da circulação  
da antiga Escola de  
Belas Artes, localizada  
a Rua Mal. Floriano.
